バム市の地盤調査結果から

東京大学 東畑郁生

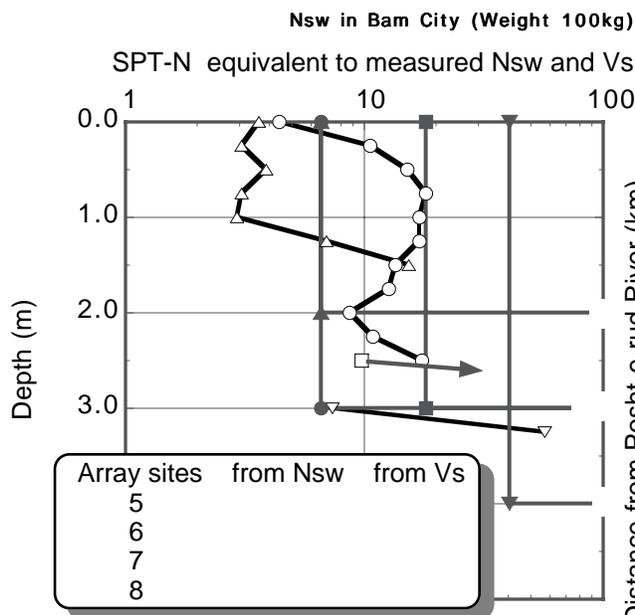
図4 スウェーデン式載荷試験とS波速度の対比

によって、N値に換算できる。その結果を図4の白抜き記号で示す。これからわかる通り、深度1ないし2mより下にはN値が20を越える硬い土層があり、これ以上の貫入は不可能であった。実際掘削現場で観察すると、ここには礫混じり砂層があり、きわめて安定している。地表部もそれなりに強く、いわゆる軟弱地盤は存在せず、地下水にも出会わなかった。図4の塗りつぶし記号(、など)は、反射法のS波速度 V_s から道路橋示方書の式($V_s = 80N^{1/3}$)によって換算した等価N値を示す。

これも深さ1ないし2mで大きな値となり、その精度を考えれば、スウェーデン式載荷試験と整合していると言って良い。そこで反射法探査は信頼できるものと見なし、バム市内9ヶ所の調査結果から地盤構成を描いたのが、図5である。町の北のPosht川から南へ測った距離(縦軸)に対して、深さ(横軸)ごとに V_s を記入し、基盤とされている部分と表層土の境に、線を曳いた。これからわかるように、南部ほど基盤が深い。このことと地表地震動増幅や被害程度との関係は興味深い話題であるが、実際には市の東部ほど被害が激しいこと、及び後述のように多くの死者を出した原因は上部構造の問題である、と考えられることから、この問題はこれ以上は扱わない。

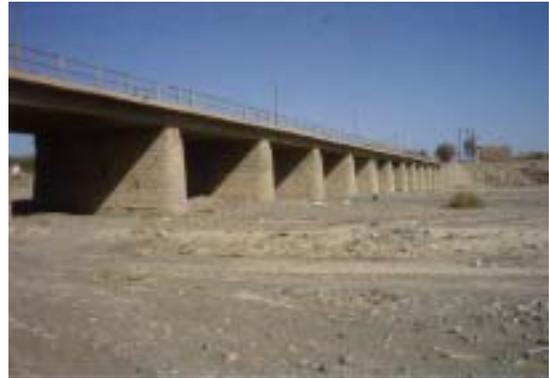
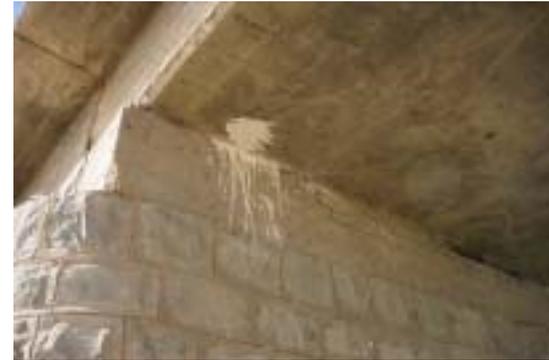
図7 バム市北側のEsfikan橋の状態

バム市内でBHRCによって観測された最大加速度は、図6のように、きわめて強烈である。しかし発生した被害は、全壊家屋の問題を除くと、軽微であったと言わざるを得ない。図7は町の北側でPosht川に架かるEsfikan橋の状況である。一見して変状は無く、車両も問題無く通行していた。下にまわって観察しても、沓の無い単純な支承構造であるにもかかわらず、かすかな横ずれがあるように見られる程度であった。バムの南東2.5kmの山中で

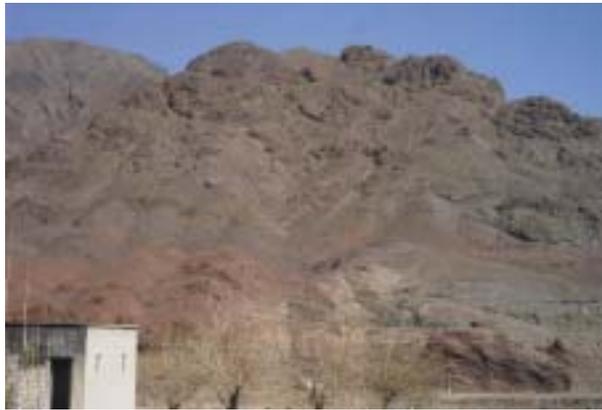
図8 Narmashirダム現場の落石跡

築造の始まっていたNarmashirロックフィルダムの現場でも、土採り場の斜面で落石があった程度であり、斜面崩壊と呼ばれる現象は起こらなかった（図8）。バム市南の化学プラントのタンク、周辺配管にも、スロッシングと液漏れ跡の他には目立った変状は無く（図9）、管理事務所のレンガ壁崩落と対照的であった。

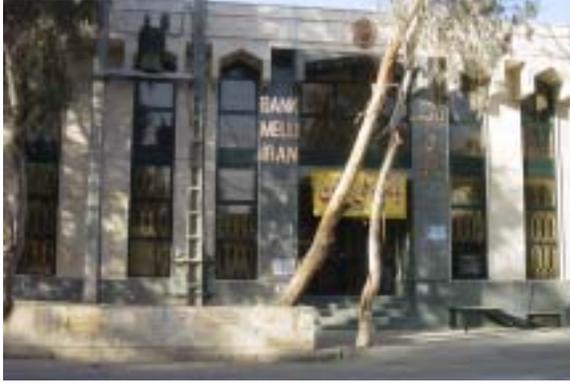
図10 バム市西部の無被害建築

市の西部（図2参照）で建築基礎部の状況を観察した。この地域には、図10のように無被害の建物がある一方、図11のように全壊に近いレンガ造の建物もある。しかし後者でも基礎部に変状は無く、被害は上部構造の脆弱さによる、と言わざるを得ない。さらに図12のような、壁が崩落しても基礎部は変状の無いことが明らかなケースもあった。

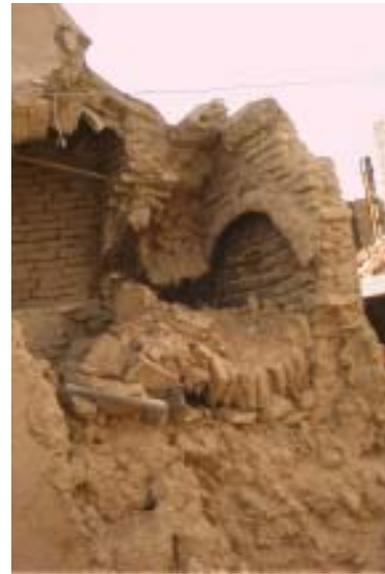
図 1 5 ケルマン市の建築物被害

崩壊前の現地の住宅の状況を調べるため、バム市の西方150kmのケルマン市で、住宅地を踏査した。ケルマン市でも地震記録が得られており、それを図14に示す。最大加速度が1.0ないし2.0ガルに過ぎず微弱である。それにもかかわらず図15のような被害が起こっており、現地の建築物にはきわめて脆弱なものが存在していることがわかった。続いて図16の民家を訪問し、地震についてインタビューを行なった。この家は自分で建築したものであり、外見はレンガであるが、屋根は泥塗りである(図17)。きわめて重いものと推察され、またこれをEPSなどに取り替えることが、容易ではない、と感じた。住民はケルマン市も地震に襲われるのではないかと心配しており、毎晩、テーブルの下で眠っている、と語った。

現況では、既存建築（家屋）の耐震補強は困難である。唯一の助言は、床に座って食事する習慣をテーブル式に転換し、その下を天井崩落の場合のシェルターとすること、ベッドにも屋根をつけること、程度であった。
