イラン・バム地震におけるライフライン被害と復旧

神戸大学 正会員 鎌田 泰子
神戸大学 フェロー 高田 至郎

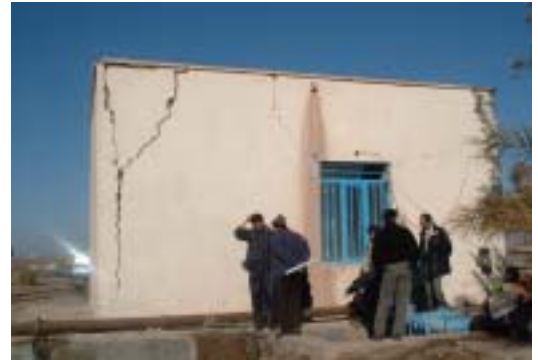
図1 取水ポンプ室の被害*

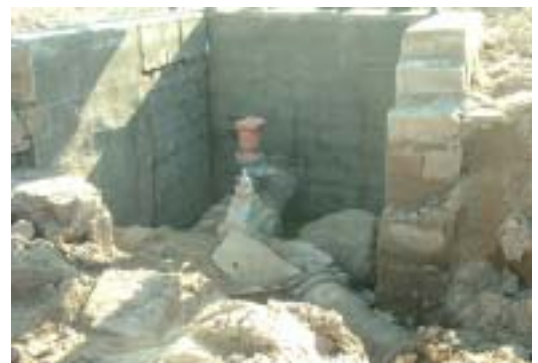
今回の地震によって、貯水施設には甚大な被害は見られなかった。しかし、配水池から供給エリアへの元締めであるバルブに被害があったために、全供給エリアへの水供給が停止した。しかし、地震当日にはそのバルブが修理されたために供給が再開された。現地の地震対策本部を総括している Kerman (ケルマ) 県の副知事との対談の中で、地震後 2 日目には水供給が 30% 復旧したと報告されたが、水道局関係者の話を加味すると Bam 水道ネットワークの上流側では建物被害同様に管路被害が少なかったため、この数値は上流のブロックの復旧分と推察できる。また、その他の管路被害では T 字の分岐管接合部と直管の接合部の被害が主であった(図2, 3, 4)。管路被害は、目視と水圧計を用いて漏水の確認をして上流から徐々に復旧工事を行った。

図2 管路接合部の被害*

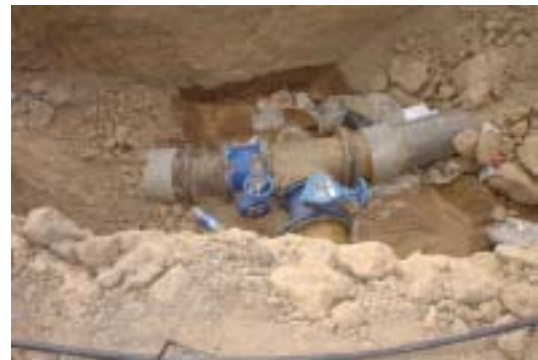
図3 接合部被害箇所の復旧

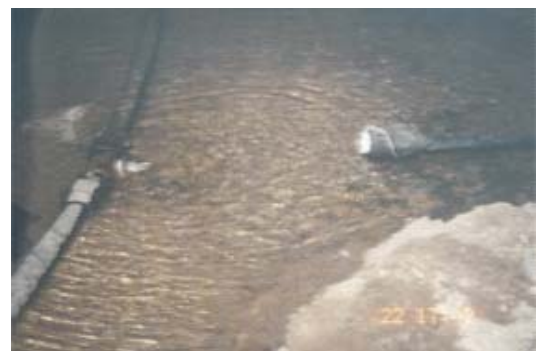
図4 接合部抜け出しによる漏水**

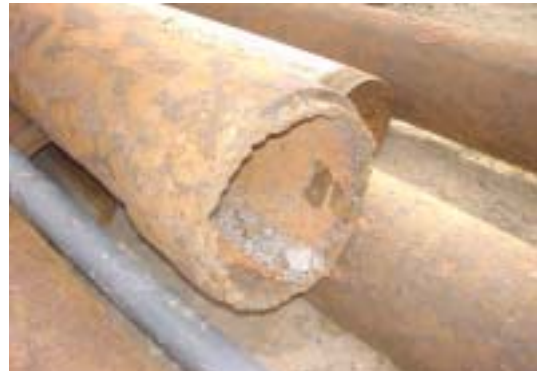
2.2 Bravat 水道局：本水道局は給水顧客数 4,000 戸で、Bravat の住民に供給している。水道施設には、井戸が 2 ヶ所ポンプ室と併設している。配水管の管種は石綿管、PVC 管と PE 管で、構成比は石綿管 50%、合成管 50%である。しかし、合成管の大部分は PE 管である。管径はφ63～φ300 のものを使用している。断層ごく近傍に RC 造の地下配水池があり、配水池から Bravat 市内への配水管は断層と横断している。横断箇所から配水池側に約 150mの場所で、φ200 の石綿管の管体破損が見られた（図 6）。配水池横の長方形マンホールにはひび割れがみられた。石綿管接合部にはダクタイル管によりネジ止めされている。

図 6 断層近傍の ACP 管路破損

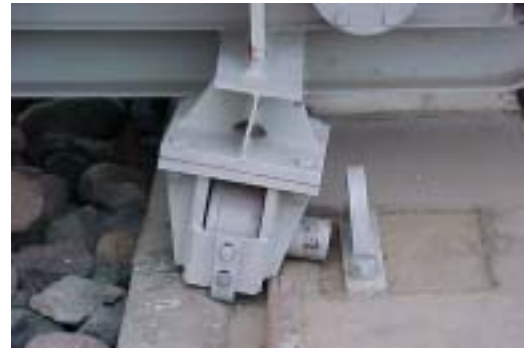
Tavanir (タヴァニール) 社が運営・監理する国営の電力システムがあり、バム市内の 25,000 戸に供給している。電力は Mondbus (マンドバス) と Kerman の二つの都市から送電されている。本施設では 230kv で受電し、132kv に変圧して Bam 地域へ送電している。事務所の建物が倒壊し、施設内にテントを設営して対策本部を立ち上げた。施設の地震被害では、脆弱なブッシングが損傷したため取り替えられた。また、130t の変圧装置がレール上を 50cm 移動したが、レールから落ちることはなかった。供給エリアでは、RC 造の電柱が折損しているケースが多かった。また、建物やヤシの木の倒壊によってケーブルが切断されるケースも多い。地震から 14 時間後には施設内の被害を修復し、送電を再開することができた。副知事の報告によると、地震当日内に 20% まで復旧し、地震 48 時間後には 65% が回復している。しかし、家庭内までの復旧とはいえず、応急的な復旧である。復旧工事には他の都市域から業者が来て一日約 200 人が修復工事に従事した。調査時点では、多くの人が路上・建物敷地内でテントを張って避難生活を送っているが、電柱から直接テント内の電球に配線して無料で使用している。

図 9 変電装置のレール滑り*

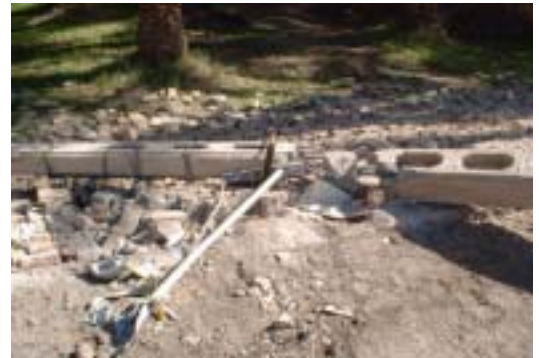
図 10 電柱の倒壊

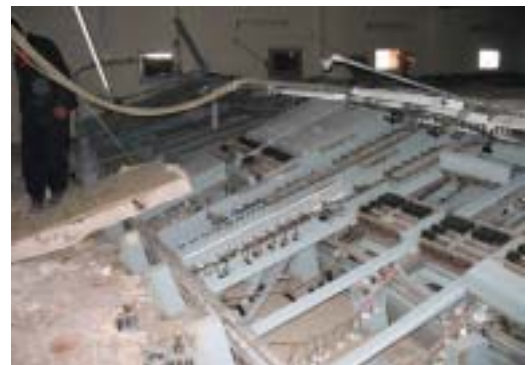
Bam には 2 ヶ所の電話局と市街地中心部に通信塔がある。まず市の東側にある電話局(図 8 の Bam 電話局 1)では、顧客 5,000 戸分の電話を管理している。2 階建 RC 造ブロック壁の建物は外壁のタイルが剥落した。電話交換機の棚が倒壊した。半壊状態の建物の中に地震 2 週間後に新しい電話交換機を入れ替え、床や天井に固定して設置している。一方、市の西側の Bam 電話局 2 では顧客 10,000 戸分の電話を管理している。2 階建 RC 造ブロック壁の建物の 2 階には 100m² の部屋の中に電話交換機の施設があったが、全て横倒しになった(図 11)。地震から 1 日で 240 回線を回復し、6 日目までに計 2,000 回線を回復した。また、1 階に設置していた電源設備は 30cm 水平にスライドした。建物 1 階では携帯電話用のシステムを地震前に新しい装置を設置しており、被害はなかったが、緊急用のバッテリーが倒れたために使用できなかった。しかし、地震から 2、3 日には回復した。

図 11 通信板の棚の倒壊(電話局 2)*

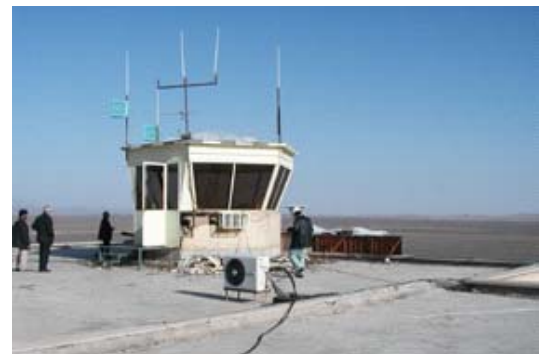
一方、緊急時に渋滞による道路の代替機能として効果的であったのは、地元の自動車会社の民間空港であった。地震時、空港ターミナルの屋上にある航空管制塔が被害を受けたが、午後には地上に臨時的な管制塔を設置した。午後 4:00 から負傷者の搬送が行われた。その後 12 時間の内に、ヘリコプター 500 機の離発着が行われ、1,100 人の負傷者が搬送された。郊外でその地域内で十分に災害対応できない地域の輸送施設の機能維持手段として、ネットワークのリンクを増設だけではなく、今回の Bam 空港の輸送拠点ようにノードの信頼性向上が重要である。

図 14 被災した航空管制塔
