10.2 木造建物の被害

10.2.1 被害の概要

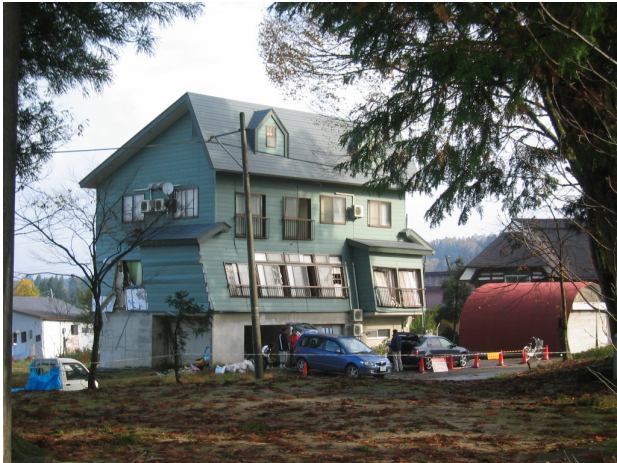
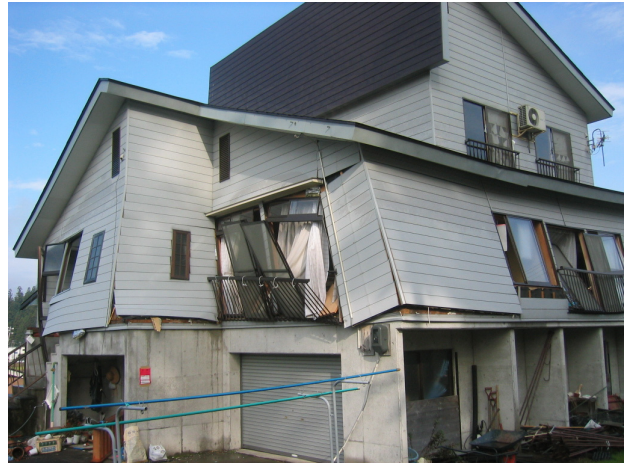
川口町は地震動の揺れに起因する被害のほかに、地盤の変状による被害もいくつか見られた。写真 10.2.1-1～10.2.1-2 は、被災地に多く見られた鉄筋コンクリートの高基礎に木造を重ねた併用構造の被害である。写真の地域（田麦山田中）以外の川口町や他の市町村でも、この種の併用構造に被害は見られたが、外見上はさほど目立たないものが多く、概して被害は軽微と考えられている。被災した建物は耐力壁の配置が偏っていると考えられるもの、接合部が十分に緊結されていないものであった。

写真 10. 2. 1-1 併用構造の被害

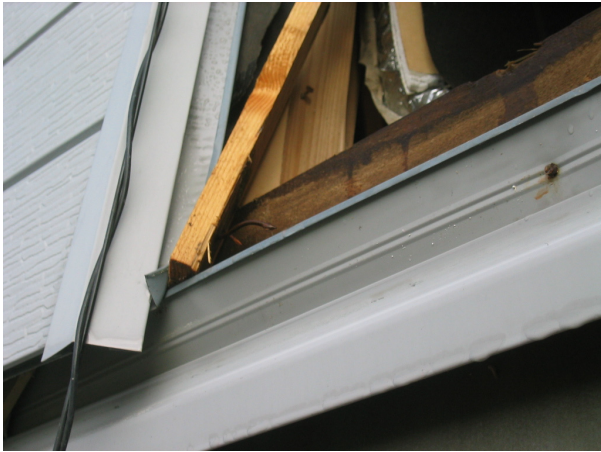
写真 10. 2. 1-3 筋かい接合部の詳細（釘うちの
み）

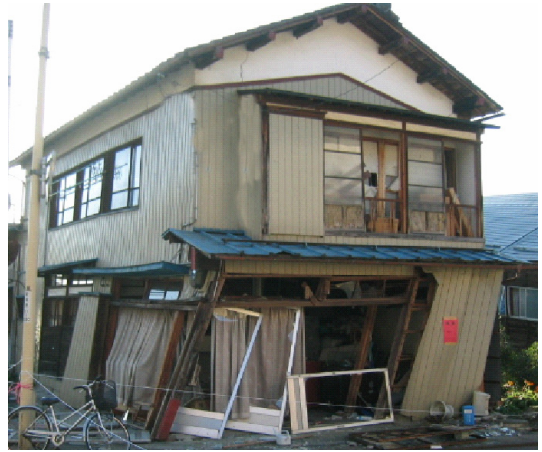
川口町の市街地では振動に起因すると考えられる層崩壊や傾斜が見られた（写真 10.2.1-4～6）。しかし、層崩壊している建物のほど近くに外観上無被害の建物もいくつか観察された。

写真 10. 2. 1-4 建物の傾斜

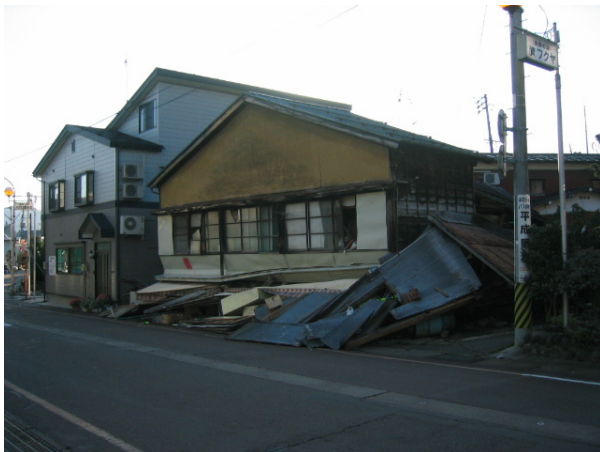
写真 10. 2. 1-5 層崩壊

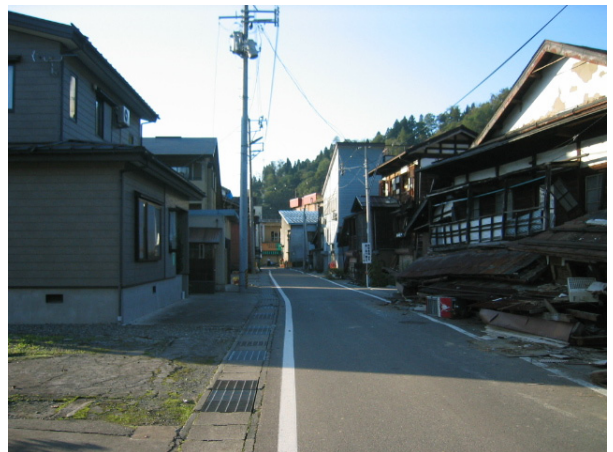
写真 10. 2. 1-6 層崩壊

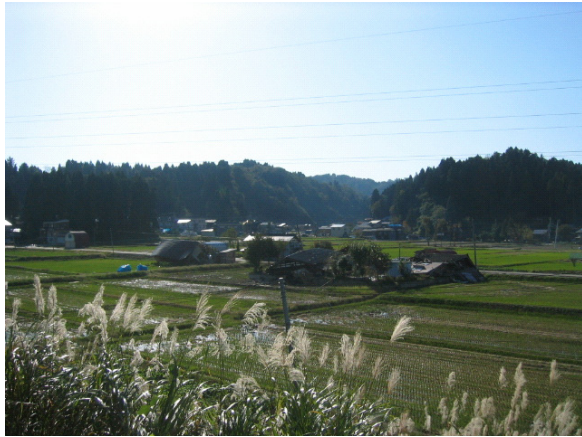
小千谷市では住宅密集地である市街地のほか、一部の地域で大きな被害が見られた。写真 10.2.1-7 は吉谷地区の全景であるが、大破、層崩壊、大きな傾斜など軒並み大きな被害を受けていることがわかる。個々の建物の被害写真を 10.2.1-8～10 に示した。写真 10.2.1-11 は防災科学技術研究所の強震計が設置されている小千谷小学校に隣接する住宅の被害である。建物の傾斜、外壁、内壁等の剥離などの被害が見られた。また、程近い場所に最近田んぼを埋め立て開発が進められたと考えられる高基礎住宅が立ち並ぶ地域がある。写真 10.2.1-12 にそのうちの一部を示した。鉄筋コンクリートや外壁の亀裂が見られるが、前述した通り、概して外観上の被害は軽微であった。

写真 10. 2. 1-7 小千谷吉谷地区の被害

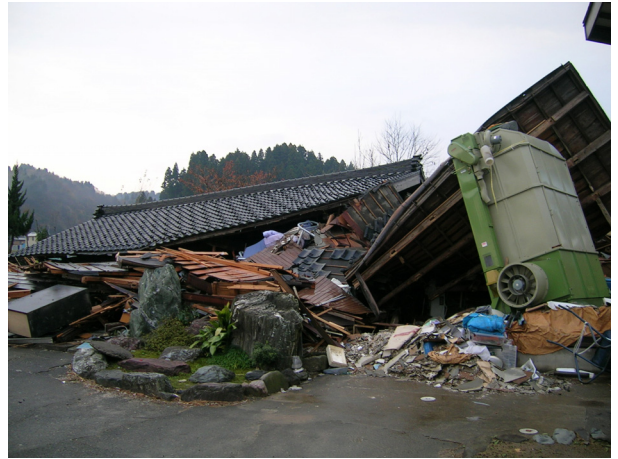
写真 10. 2. 1-8 崩壊した住宅（吉谷地区）

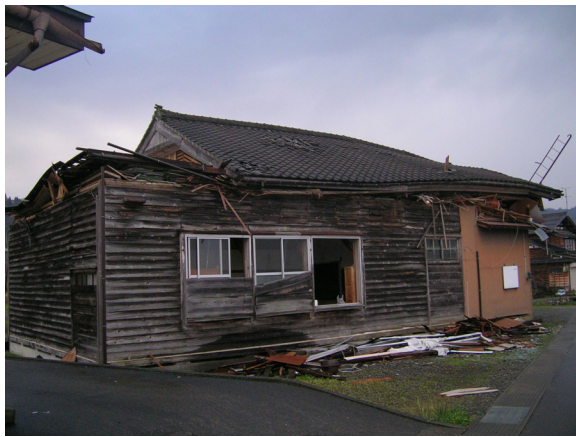
写真 10. 2. 1-9 2階の層崩壊（吉谷地区）

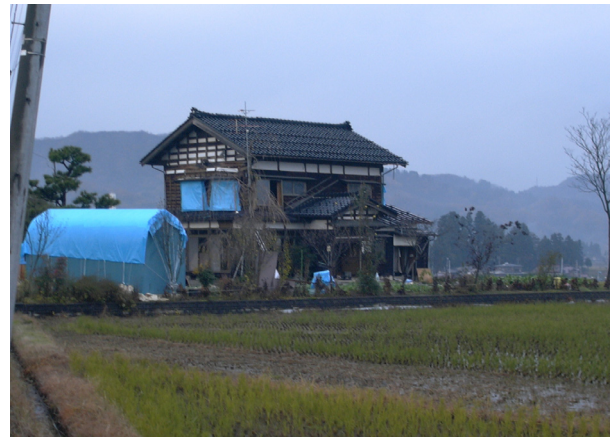
写真 10. 2. 1-10 著しい残留変形（吉谷地区）

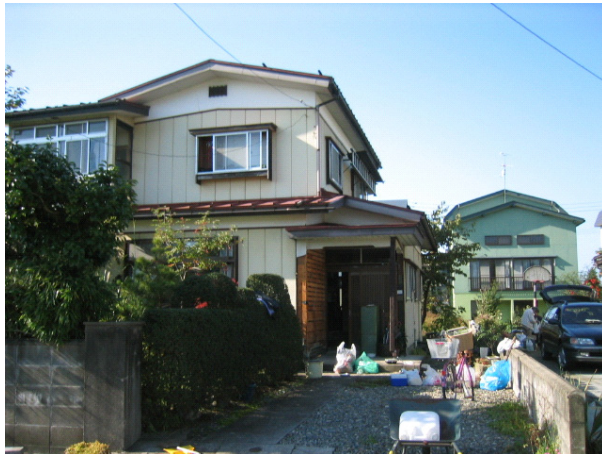
写真 10. 2. 1-11 K-net に近い住宅

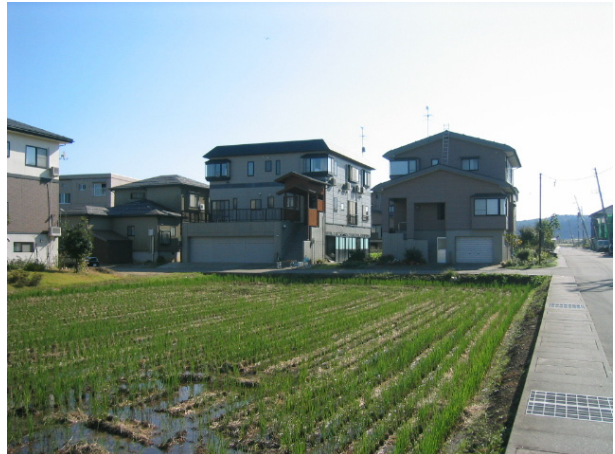
写真 10. 2. 1-12 田んぼの埋立地に建つ高床木造

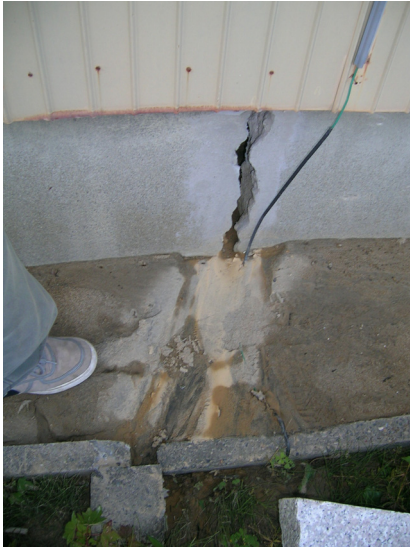
写真 10. 2. 1-15 布基礎の破断 (柿町)

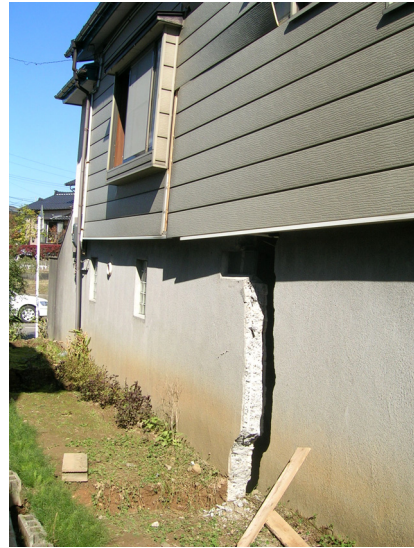
写真 10. 2. 1-16 高基礎の分離 (高町)

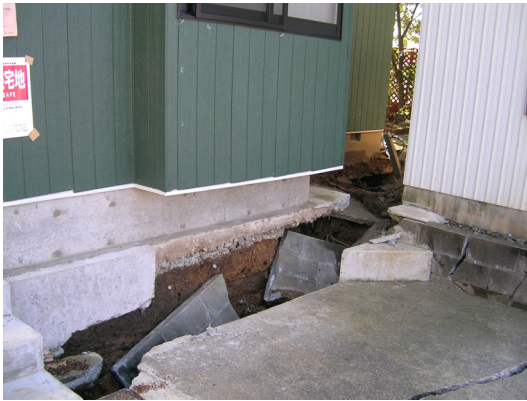
写真 10. 2. 1-13 基礎たたきの分離 (高町)

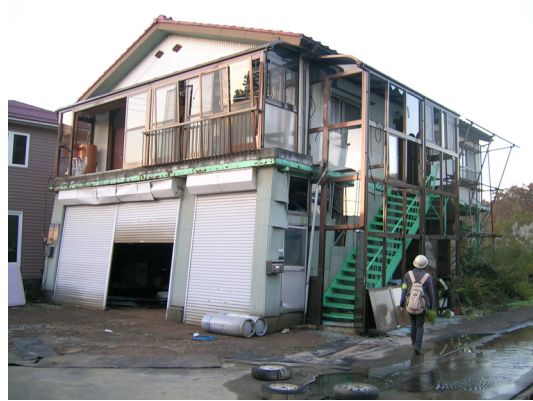
写真 10. 2. 1-14 建物の傾斜 (柿町)

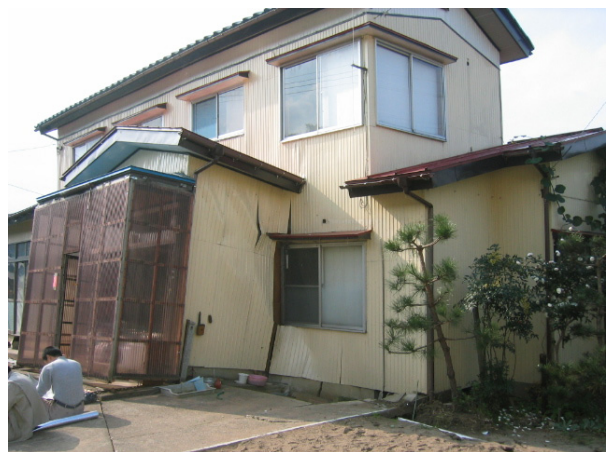
旧堀之内町では川口町との町境の新堂島から竜光にかけて被害が大きかった。地震動の揺れによって家屋が傾斜、損傷を受けている建物が多数見られた。激震地と考えられる地域から離れた見附市や柏崎市、刈羽村などでは地盤の変状による被害が多数見られた。見附市では山沿い、そして刈谷田川に沿った地域で液状化が発生し、多数の建物が傾斜の被害が見られた。また、田んぼを埋め立て敷地とした場所で、よう壁が崩れることによって地盤が変状し、建物にまで被害が及ぶ事例が越路町、見附市、柏崎市などの多くの地域で見られた。液状化の被害例を写真 10.2.1-17 に、地盤の変状による被害の例を写真 10.2.1-18 に示す。

写真 10. 2. 1-18 地盤変状による被害 (柏崎市)

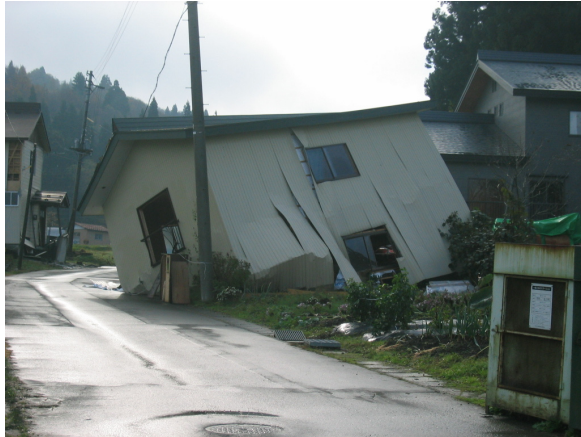
住家以外の被害としては、納屋や車庫などで数多くの傾斜や崩壊、転倒が見られたこと、土蔵で傾斜や土の剥落が数多く見られたこと、があげられる。納屋や車庫は、耐力壁の配置が悪い上に住家に比べて接合部が軽微であるために、住家以上に大きな被害が見られた。また、土蔵は倒壊に至ったものは見られなかったが、古いものが多く、そのため土の粘着力が減少しており、揺れによって土が脱落するという被害が多く見られた。納屋と土蔵の被害の典型例を写真 10.2.1-19 と写真 10.2.1-20 に示す。写真 10.2.1-21 には層崩壊した畜舎を示した。壁が少なく崩壊したと考えられる。写真 10.2.1-22 には小千谷市吉谷地区の 2 階が層崩壊した公民館を示した。2 階の傾斜はいくつかの地域で散見され、原因の究明のためにはプランの入手など今後の検討が必要である。

写真 10. 2. 1-19 車庫・納屋の被害（川口町）

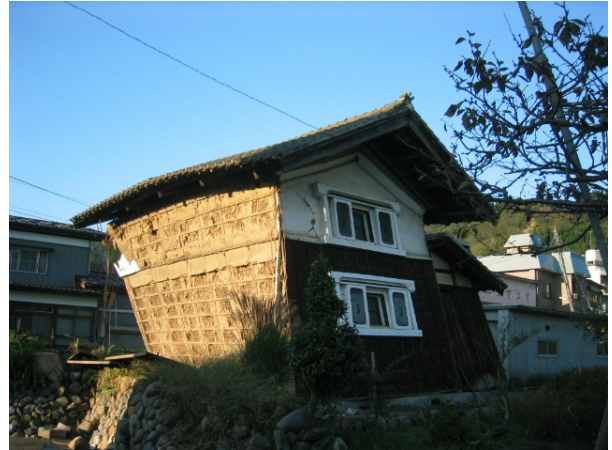
写真 10. 2. 1-20 土蔵の被害（川口町）

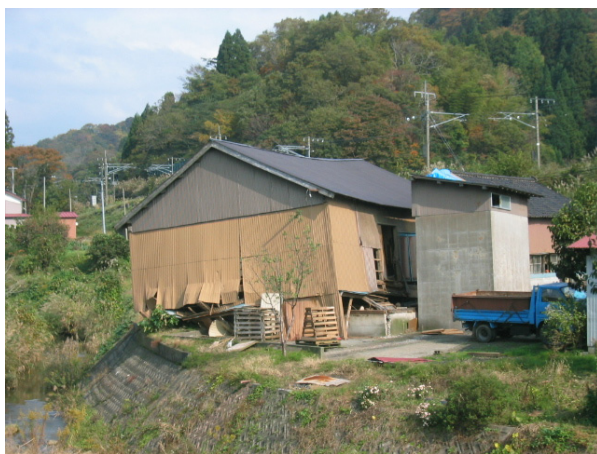
写真 10. 2. 1-21 畜舎の被害（柏崎市）

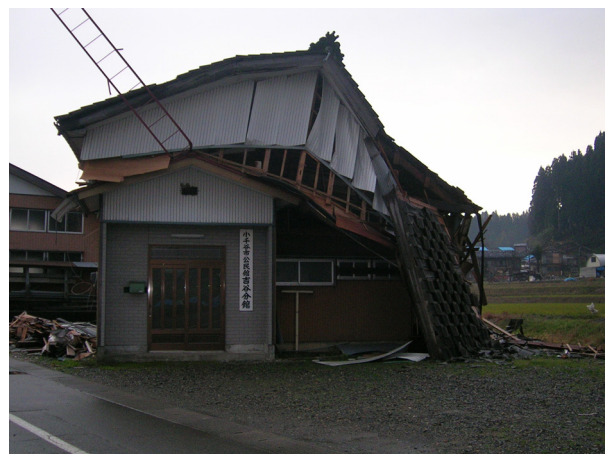
写真 10. 2. 1-22 公民館の被害（小千谷市）
