#### 10.3 宅地の被害

## 10.3.1 はじめに

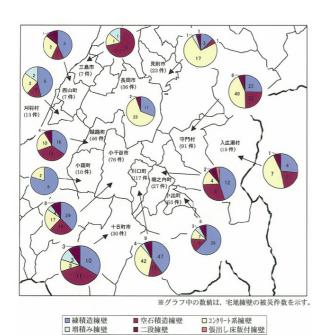
図10.3.1 宅地擁壁地震被害状況

宅地擁壁被害調査は、図 10.3.1 に示すように新潟 県内 14 市町村において、実施した調査票数である 3,759 県の内、被害程度が大及び中の調査票である 越路町 84 件、長岡市 41 件、小国町 13 件、小千谷市 101 件、守門村 100 件、堀之内町 52 件、入広瀬村 10 件、西山町 25 件、十日町市 27 件、刈羽村 50 件、川 口町 231 件、見附市 22 件、三島町 9 件及びの小出町 52 件総数 817 件について行った。
