3.2 斜面崩壊

3.2.1 斜面崩壊の概要

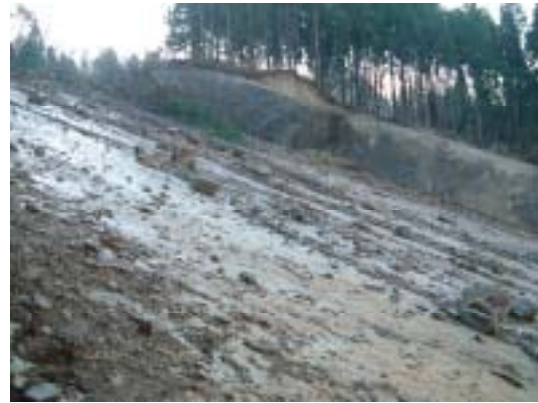
図-3.2.1 小千谷市浦柄付近での泥岩層理面での流れ盤斜面滑り

流れ盤では、20 度程度の斜面で上盤の砂岩層が底盤の泥岩との層理面で滑動した例が後に述べる山古志村東竹沢の天然ダム以外に、小千谷市妙見の白岩・浦柄付近 JR 沿いの滑りなどで見られた。砂岩の固結度が高く剛体盤として移動したもの(浦柄付近 JR 沿い: 図-3.2.1)、それらが途中で多数の岩塊に断片化して滑り面を完全に覆い隠したもの(妙見の白岩: 図-3.2.2)などがある。また、妙見の白岩や信濃川魚沼橋直下流右岸県道 196 の崩壊(図-3.2.3)などは、信濃川が蛇行により右岸を侵食してできた崖地形であり、そこに道路による切土が重なって安定度がさらに低下したと考えられる。

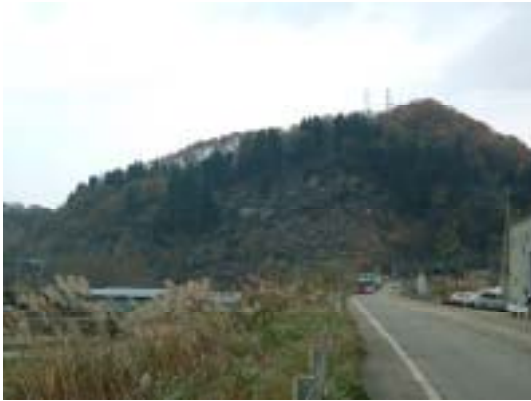
図-3.2.2 信濃川沿いの河川侵食の影響を受けた妙見白岩での流れ盤斜面滑り

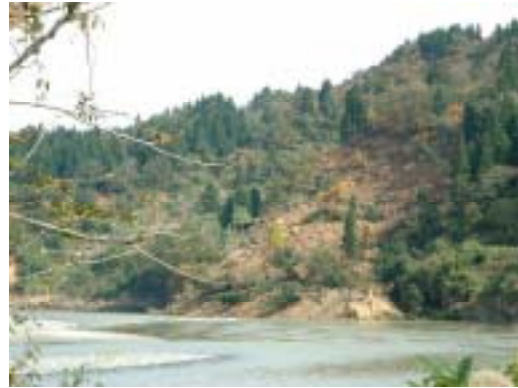
図-3.2.3 信濃川沿いの河川侵食の影響を受けた小千谷市川井の流れ盤斜面滑り

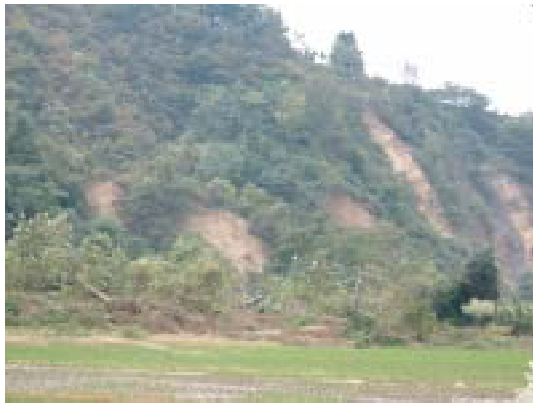
図-3.2.4 堀の内町 JR 北堀之内駅付近での横盤斜面の薄い滑り

受け盤や横盤（滑りが走行方向を向いた斜面に生じる）でも多くのすべりが起きた。JR 北堀の内付近（図-3.2.4）の滑りは横盤の例である。薄い滑りの場合は、樹木の根が達している限界深さの数十センチメートルから 1～2メートル程度の深度に滑り面があり、それより根の深い大きな樹木がところどころ滑り残っている場合も多く見られる。一般に薄い滑り

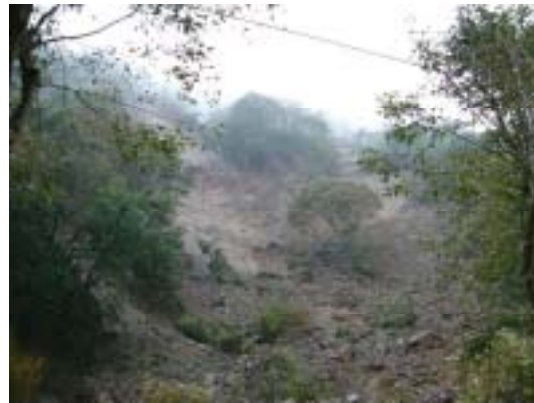
図-3.2.5 長岡市濁沢弁天での受け盤斜面の崩壊

が多いが、中には濁沢弁天（図-3.2.5）のようなトップリング崩壊的な特徴を持つものも見られた。山古志村の羽黒トンネル入口での大崩壊（図-3.2.6）も受け盤斜面で起きたトップリ

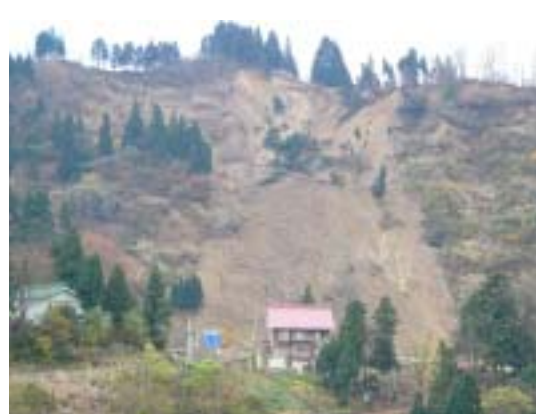
図-3.2.6 山古志村羽黒トンネル入口での受け盤斜面の崩壊

ング的な崩壊である。

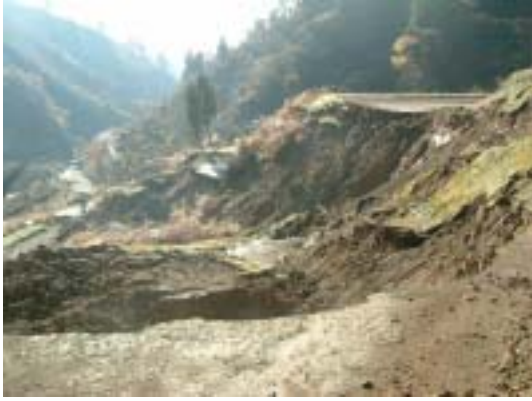
図-3.2.7 山古志村梶金付近での池を巻き込んだ崩積土斜面崩壊

一方、旧地滑り地形前面の土塊が泥化して棚田やため池として土地利用されているところでは、それらが液状化やパイピングにより大崩壊を起こしているところが多く見られた（図-3.2.7）。震動で揺すられた池の多くで亀裂の発生が見られ、亀裂がパイピングを引き起こし池の堤の崩壊や斜面の大崩壊に繋がったことが推定できる。山古志村やその周辺では無数のため池があり、その一部を巻き込んだ滑りが数多く見られた。たとえば、二丁野地区国道 291 号線付近では 50m 程度の段差のある多くの池が巻き込まれた大規模な滑りが国道も巻き込み、修復の困難な被害を与えていた(図-3.2.8)。また、虫亀地区でも斜面上部の池の決壊による崩積土の大きな地すべりが起き、下の県道を巻

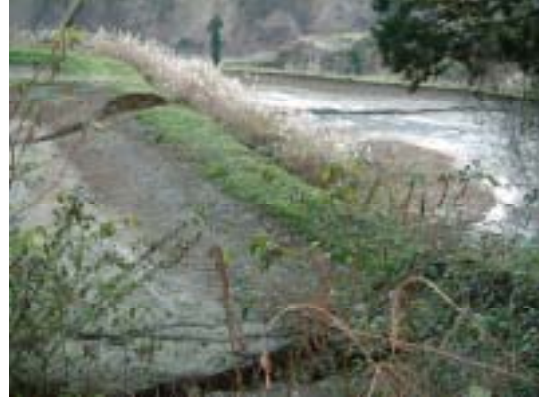
図-3.2.8 崩積土の崩落に路床ごと巻き込まれた梶金付近の国道 291 号

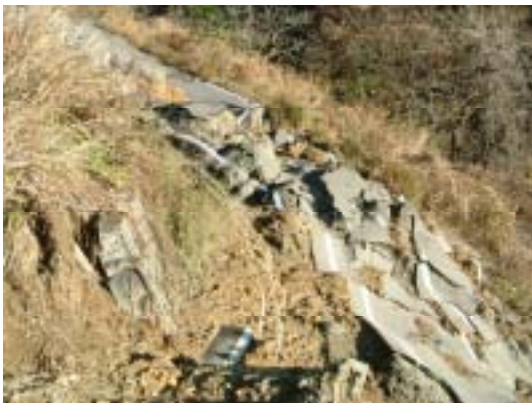
図-3.2.9 山古志村虫亀付近の池を巻き込んだ崩積土斜面の崩壊

き込んだ（図-3.2.9）。これらの被害を見ると、斜面の高い位置にある多数のため池の決壊とさらにため池による斜面の高い含水比が今回の滑りの規模を拡大した可能性がある。わが国の地すべり地に多い棚田地帯の共通的特長とも言えようが、ため池は年間を通して水が涸れないとすれば棚田より影響は大きい。今後の村の防災対策を考える上で留意すべき点の一つと思われる。

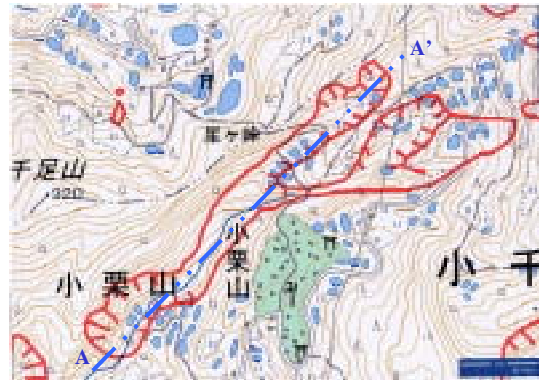
図-3.2-10 小栗山での斜面崩壊と近辺の地形（国土地理院 HP）

この崩壊は図-3.2.10 に示すように北東から南西に延びる谷に沿って発生し、巾が100m～200mで長さが1.25km、落差が200mにもおよぶ長大な崩壊である。地質は牛ヶ首層に属し、同じ鮮新世でも和南津層や白岩層よりは古い地層である。崩壊は小栗山の集落からわずか数十メートルのところを通過したが、直接の影響は免れた。地元の話では約1000年前にこ

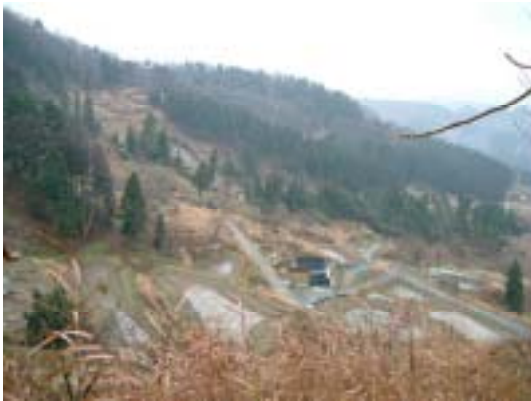
図-3.2.12 小栗山での崩壊斜面最上流部の崩壊で乱れている杉林の遠景

つぎに現地調査に基づく観察結果を示す。文中の地点記号は図-3.2.10に記入されている。図-3.2.12は崩壊ゾーンの上部を写した写真であるが、道路や松林を巻き込んでいる様子が分かる。図-3.2.13は崩壊最上流点Aでの泥岩滑り面を示している。滑落崖は薄い崖錘層からなり、滑り面勾配は $31\sim 33^\circ$ 、走行は $N16^\circ E$ である。図-3.2.14は北隣点Bの小崩壊で表れた滑り面

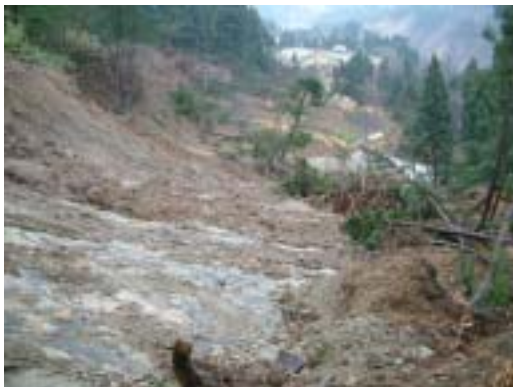
図-3.2.13 崩壊斜面最上流側から見た泥岩滑り面（A地点）

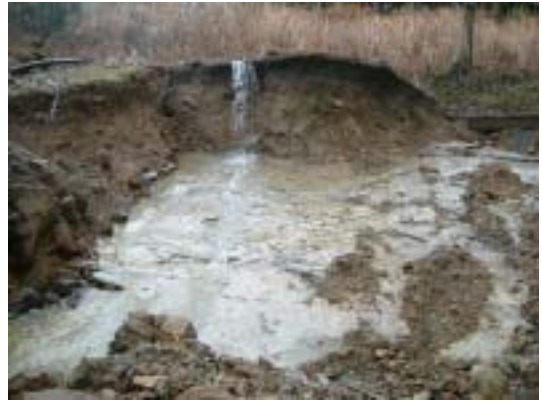
図-3.2.14 最上流部付近の小崩壊での泥岩滑り面（B地点）

と滑落崖である。点Bとさらに北隣の滑り面の勾配はそれぞれ $26\sim 28^\circ$ と $17\sim 20^\circ$ 、走行はそれぞれ $N10^\circ E$ と $N19^\circ E$ で、勾配は北に行くほど低下している。図-3.2.15は点Cで示す杉林付近の崩壊土塊の写真であるが、ここでは泥岩と砂岩の断片化したものが見られ、部分的に滑り面上部の堆積岩が残っていたものと思われる。図-3.2.16は点D付近の崩壊土の流動の様子である。この付近は元は池や田畑として利用されていたようであるが、崩壊土は風化の進んだ泥岩あるいは崖錘土からなり、多少泥流化しているように見えた。図-3.2.17は北側の谷に渡り、点E付近から南側の谷との合流点やさらに下流の方向を見た写真である。谷の上流からの流れ盤に沿った滑りと北側斜面からの薄い滑りが合わさって、大きな滑りになり、崖

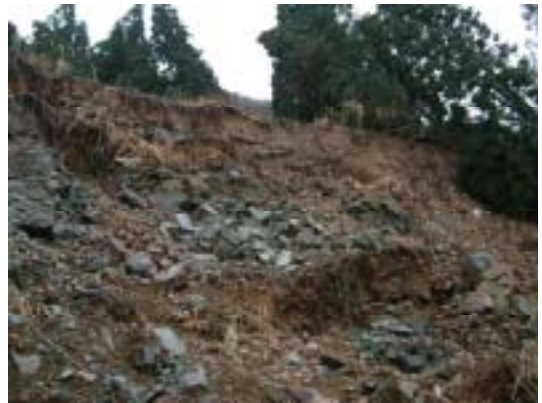
図-3.2.15 崩壊土の中に含まれている固結度の低い砂岩ブロック（C地点）

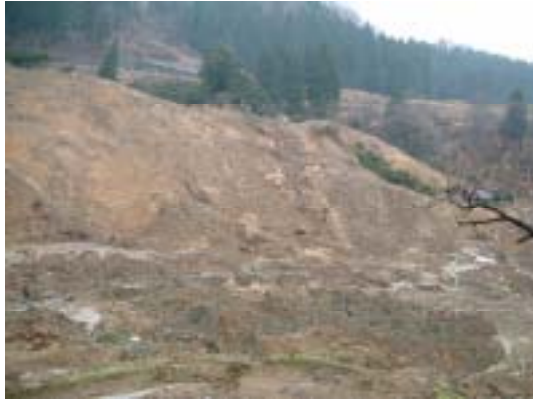
図-3.2.16 中流部での崩積土の崩落状態

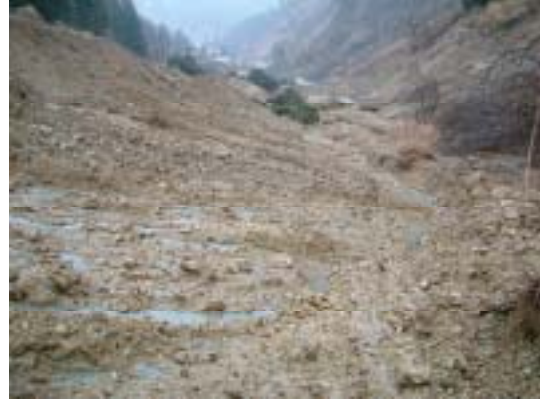
図-3.2.17 中流から谷の下流方向の遠望。連続した泥岩滑り面が見える。(E地点)

錘性の崩壊土が遠く下流まで泥流化して流れ
ていた。この付近でも鏡肌の泥岩滑り面がかなり
露出しており、その傾斜は $20 \sim 26^\circ$ 、走行
は $N18 \sim 20^\circ E$ である。さらに下流には崩壊土
が泥濁化して堆積していた。

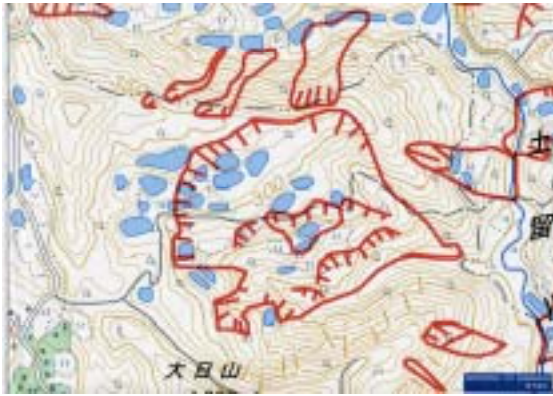
図-3.2.18 小千谷市塩谷地区での斜面崩壊と近傍の地形

小千谷市塩谷では傾斜角 36 度程度、落差
 $70m$ ほどの滑落崖を形成する大きな山体移動
がおきた。この崩壊は図-3.2.18 の国土地理院発
表の災害状況図の一部拡大図に示すように標
高 $400m$ ほどの山の東麓の比較的なだらかな斜
面の東西 $550m$ 南北 $450m$ の巨大な山体を剛体

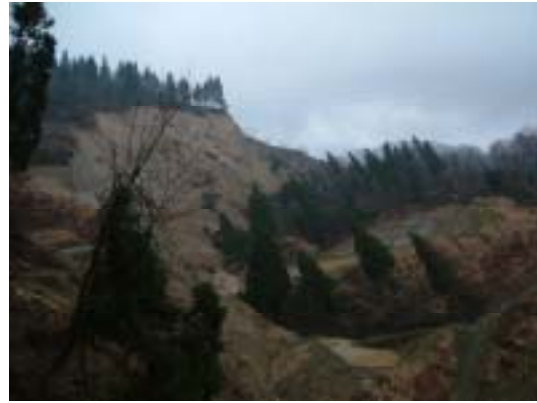
図-3.2.19 滑落崖と傾斜している移動山体の最上流部の遠景

地質図から読み取ると、この地点は鮮新世川
口層からなり、峠背斜軸の直ぐ東側に位置して
走行・傾斜の変化が激しく複雑な地質であるが、
基本的に流れ盤で古い地滑り地形と判断され
る。大きな滑落崖は滑りの北側と西側に形成さ
れ、山体の移動は図-3.2.19 の写真から分かるよ
うに、かなり剛体的である。移動山体の滑落崖
に近い土塊は北西側にほぼ 25° の傾きで停ま
ったことが図-3.2.20 の池の面の傾斜などから
分かる。つまり、図-3.2.21 に示す滑落崖にそっ
て円弧滑り的な動きをしたと考えられる。一方、
それより下流側の土塊はほぼ水平性を保って
いた。傾いた土塊上では下流側ほど地表面勾配
は緩くなり、地表面には開口亀裂が多く見られ
た。また、移動山体の西側の一部は東向きにお
辞儀する方向に傾斜していた。

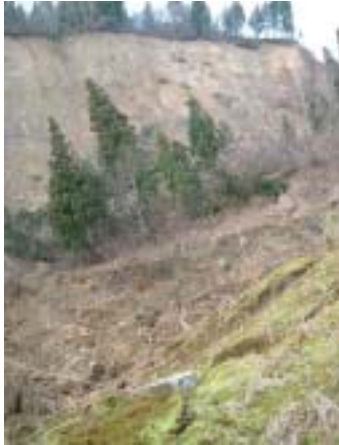
図-3.2.20 池の縁のコケの生えた傾斜面から
滑落崖を見る。

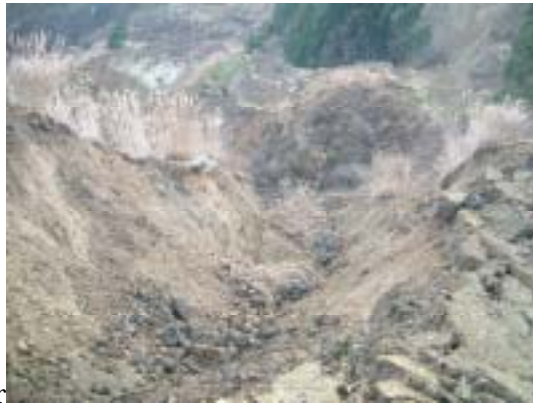
図-3.2.22 上流・下流の二つの土塊の間の崩
壊溝。右側が傾斜している。ゴムホースが切
れずに繋がっていることに注目。谷の奥の土
塊はこちら側に傾いている。

上流・下流の二つの土塊の間には、図-3.2.22
の写真に示すように巾 10 数 m ・深さ数 m 程度
の崩壊溝が池や山林を貫いていた。この二つの
山体が斜面移動時に途中までほぼ一体となっ
て動いたことは、その溝の両側を結び養殖池の
ゴムホースや鳥避け用ネットの糸が切れずに
繋がっていることから見て明らかである。この
ような状況では下流側の山体が上流側の山体

の動きを止めたと考えたくなるが、下流側山体には開口亀裂以外圧縮リッジのようなものは見られなかった。以上より、東西550m南北450mの巨大な山体がほぼ一体として移動した可能性が高い。

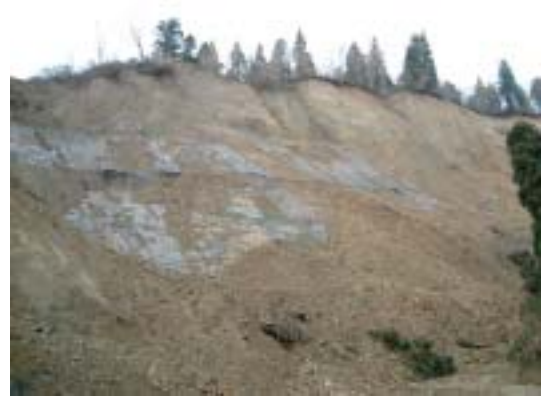
図-3.2.21 高さ $70m$ 、傾斜 36° ほどの滑落崖に
はほぼ水平な層理面が表れ、湧水が見られる

アジア航測(株)が北海道地図(株)所有の地震前のデータと地震後のレーザー測量の比較から求めた地形変化量分布を図3.2.23に示すが、山体の剛体的移動により山体全体の形が大きく変わってしまったことが読み取れる。滑落崖の最大落差は約70m、土塊の最大水平移動距離は約100mであり、ほぼ南東方向に移動している。同じくアジア航測(株)による3本の測線に沿った地震前後の地形断面の変化を図3.2.24に示す。同図には当方で推定した滑り面を破線により記入しているが、滑り土塊の厚さは50mほどで16度ほどの流れ盤に沿って動いたと推定される。地質図によると当地点は流れ盤であり、その傾斜方向がほぼ南東向きであることは整合している。背後に残された滑落崖にはほぼ水平な層理面が読み取れ(図3.2.21参照)、山体全体が移動した流れ盤滑り面とは異なるものと考えられる。

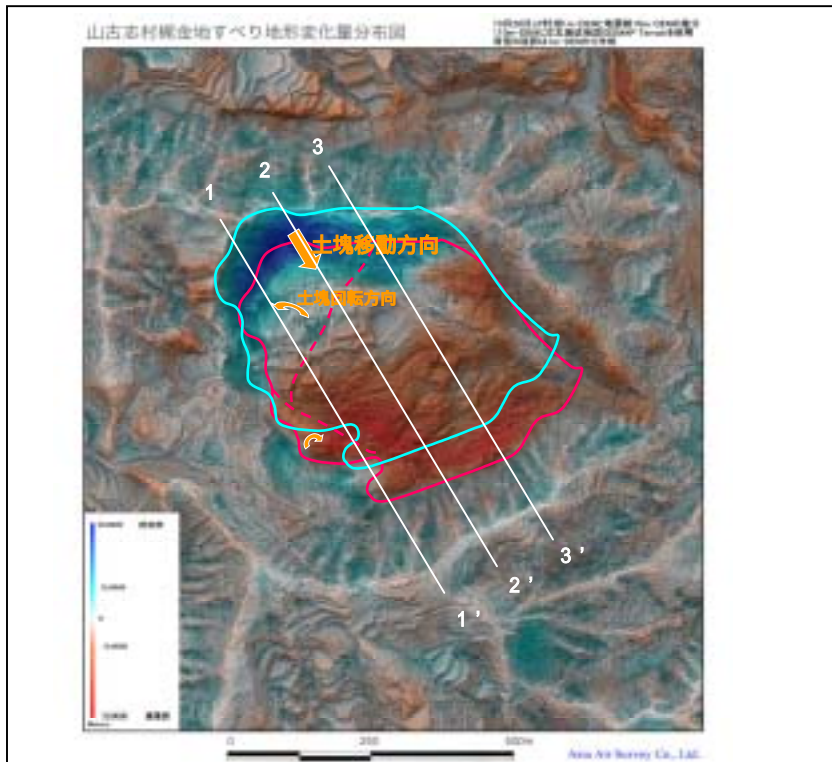
図-3.2.23 アジア航測(株)による地震前後の標高の変化
(土塊の地震前後の移動を表す2本の輪郭と破線は筆者が記入。破線より北西側の土塊Aは25度で北西側に傾斜し、土塊Bは北東側に傾斜している。)

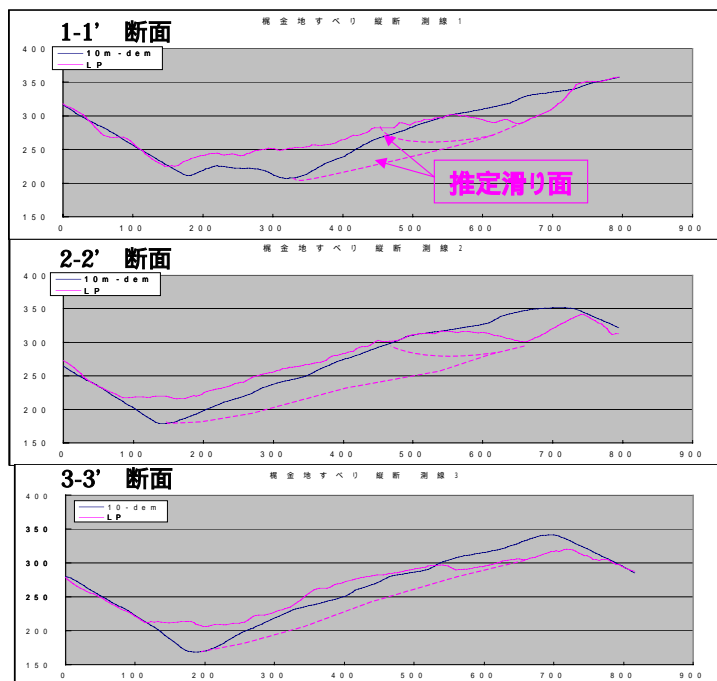
図-3.2.24 ア (株)による地震前後の3測線(図3.2.23参照)に沿った地形変化(破線による推定滑り線は筆者が記入)
