4. 平野部・河川沿いの被害

4.1 蛇行切断・早瀬切断と段丘地形，旧河川と地盤被害(執筆者：安田進)

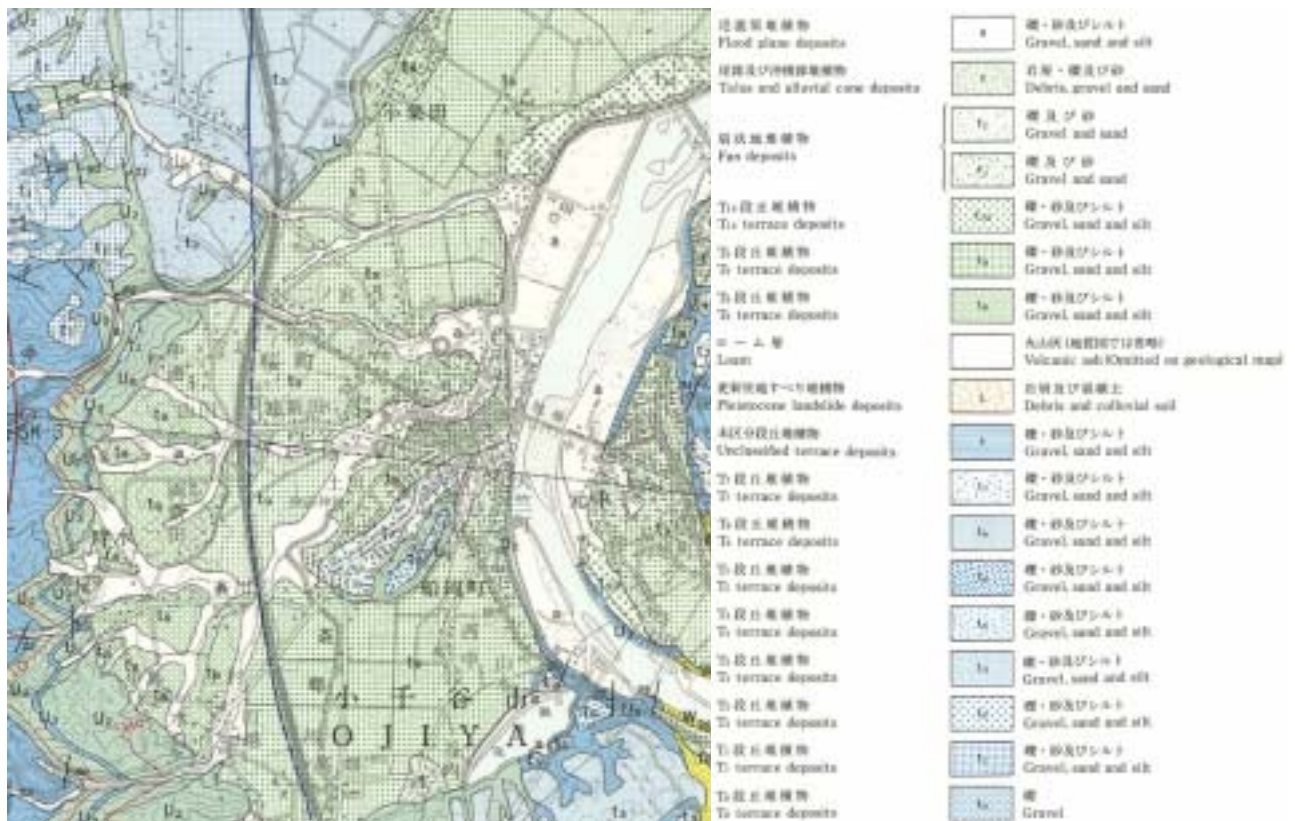
図 4.1.2 小千谷市の段丘(柳沢ら³⁾による，凡例は関係分のみ示す)

十日町 小千谷低地帯は川口町西方の山本山の丘陵によって南の十日町盆地と、北の小千谷台地に分けられる。十日町盆地は北北東 南南西方向に細長く延びた段丘性の盆地である。一方小千谷台地は図 4.1.2 に示すように小千谷市街をのせる広い段丘面を中心とする台地であって、北方の長岡市から新潟市に至る広い新潟平野の南端の位置を占める。

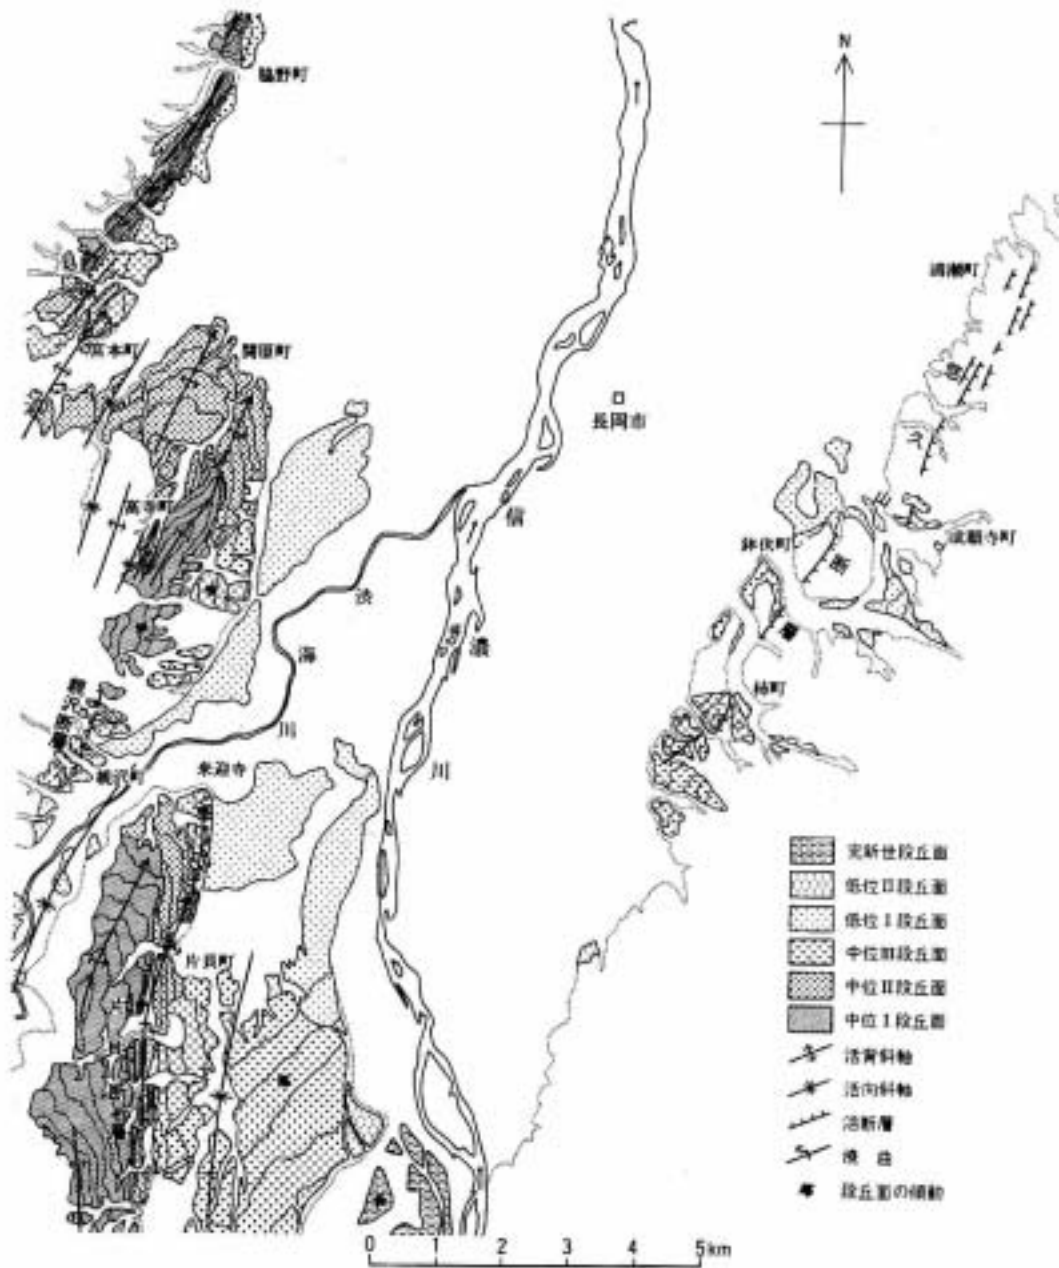
図 4.1.3 長岡市付近の段丘と活褶曲(小林ら²⁾による)

断層が顕著に発達している。このため、河成段丘面も波状に変形させている。図 4.1.3 に長岡市付近の活褶曲および活断層の分布図を示すが、この付近の信濃川左岸地域の活褶曲は、南北に大きく雁行するように分布し、三つの部分に分ける事ができる。北部は三島町脇野町から長岡市宮本町にかけての平野縁辺部に連続し、中位 段丘面が背斜状に変形している。中部では長岡市関原町付近を中心に中位 段丘面が褶曲変形を受けている。そして、南部は越路町来迎寺から南へ小千谷市西方に至る地域で、南北方向の撓曲崖が連続する。崖の西側には中位 段丘面

が台地状に分布し、背斜状に変形している。対照的に撓曲崖の東側は中位段丘が広がっており、向斜軸を挟んでその東側では大きく西に傾斜している。

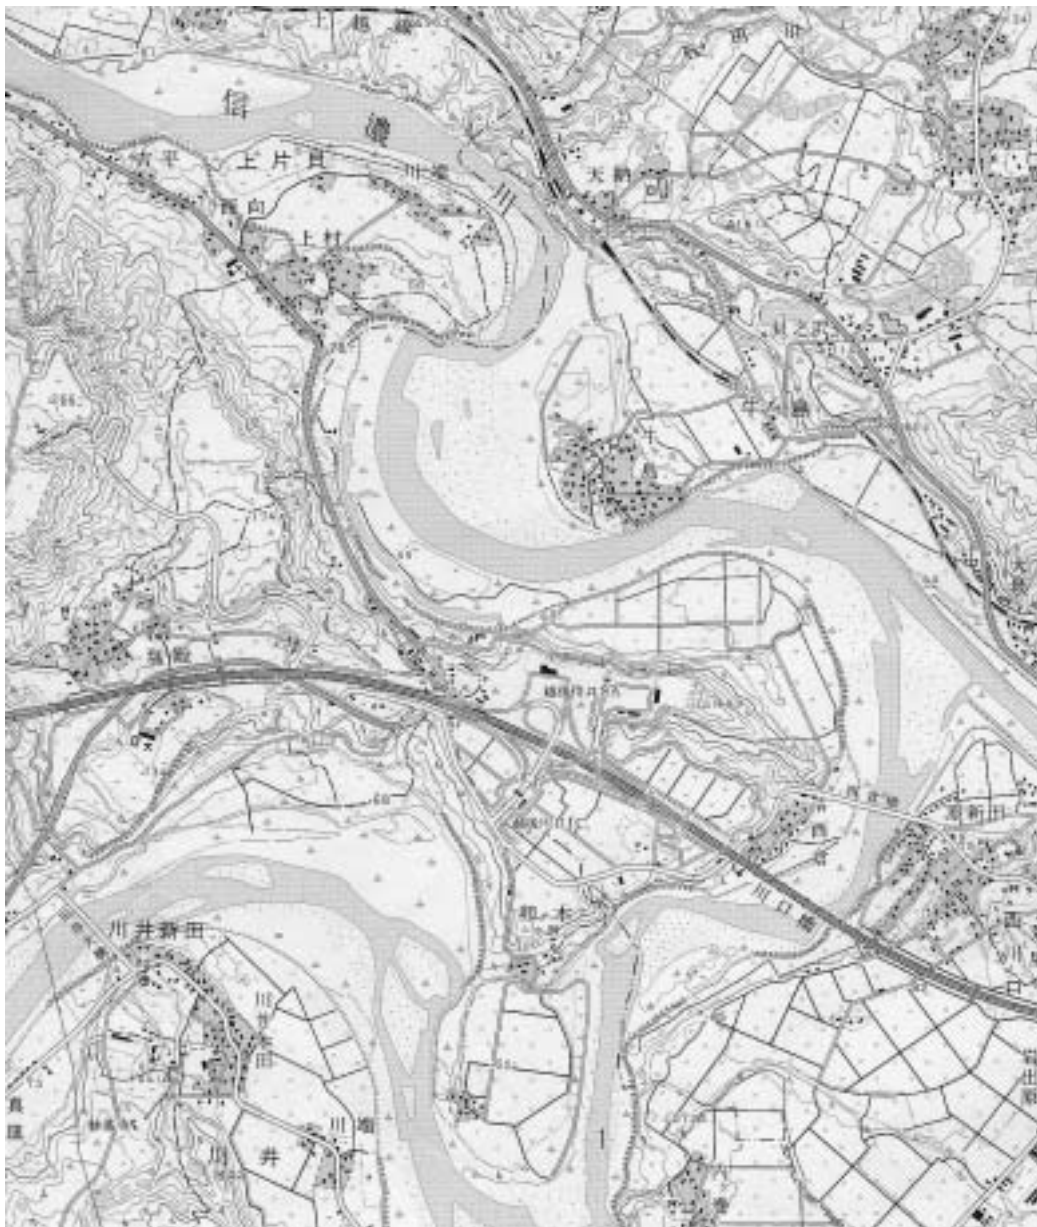
図 4.1.4 川付近の穿入蛇行と早瀬切断段丘(国土地理院の 1/25,000 地形図による)

鈴木⁶⁾によると図 4.1.4 に示す川口町付近の穿入蛇行と早瀬切断段丘は以下のように説明されている。

この図の中には信濃川が形成した生育蛇行段丘が上流側から川井付近、卯ノ木、牛ヶ島、上村付近にみられる。また、川井新田付近では信濃川の穿入蛇行における早瀬切断がまさに進行中で、攻撃部に名残川が形成中である。川井新田対岸の攻撃部では低い段丘(標高点 68 付近)がすでに形成されている。その背後の塩殿の段丘面では、その後面崖麓線にそって円弧状の水田帯(流路跡地)が学校のある中州を囲み、早瀬切断によって段丘化したことを示す。学校裏の「がけ(岩)」記号は、その段丘礫層が 2~3m と薄いことを示唆する。

振幅拡大の傾向にあるので、右岸に 2 重の護岸堤防がある。牛ヶ島の対岸では標高点 56 の中州の左岸にまさに早瀬の切断で放棄されつつある流路(細長い池群と広い河原に注意)とその背後の早瀬切断段丘(道路のある段丘面)がみられる。

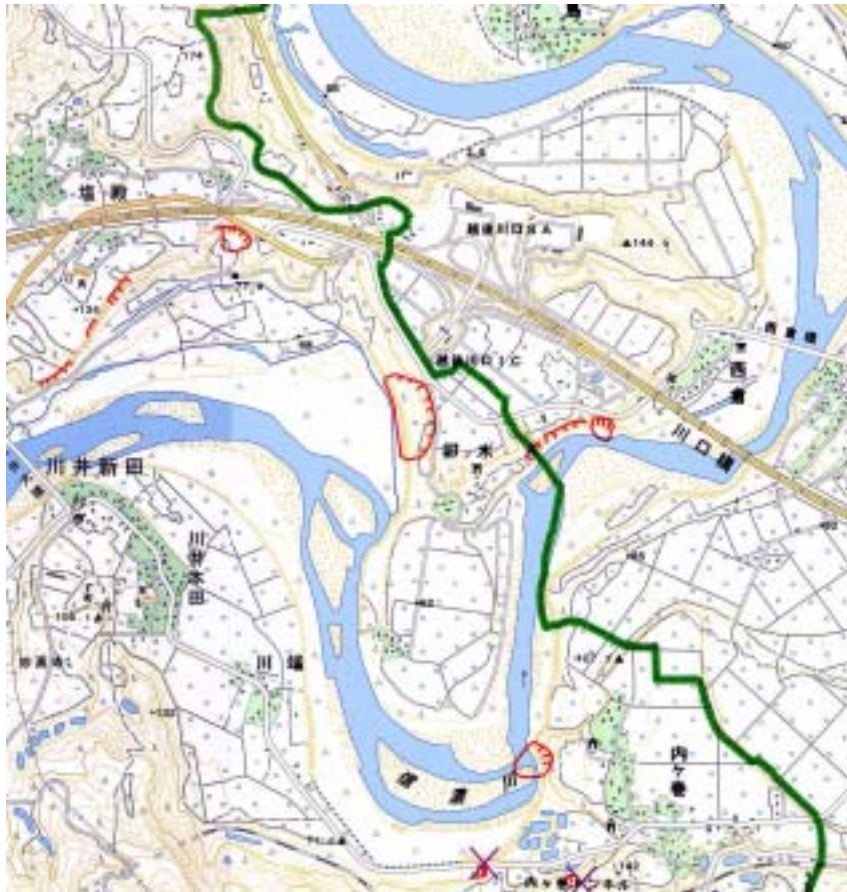
図 4.1.5 新潟県中越地震による斜面崩壊位置(国土地理院の平成 16 年(2004 年)新潟県中越地震災害状況図⁵⁾による)

さて、国土地理院による今回の地震におけるこの付近の斜面崩壊位置図⁵⁾を示すと図 4.1.5 となる。卯ノ木の段丘の東西にある攻撃部の斜面や塩殿の東側にある攻撃部の斜面、また、塩殿の学校の裏の崖で崩壊が発生しており、攻撃斜面が今回の地震でもやはり崩壊し易かった事を物語っている。
