4.2 液状化

4.2.1 液状化発生地点の分布

4.2.2 液状化発生の特徴と地形・地盤特性

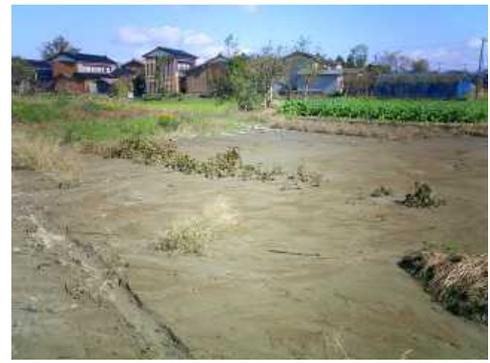
図4.2.2に見附市付近の液状化発生地点を示す。調査漏れもあろうが、液状化の発生は散発的であり、噴砂量は総じて軽微であった。しかし、中には写真1に見られるように畑一面大量の噴砂が確認された地点もある。ここでの噴砂は自然堆積と推定される灰色のきれいな砂であった。図4.2.2のA地点では新潟地震でも液状化が確認されている¹⁾。また、噴砂地

写真4.2.1 見附市下新町の畑における噴砂

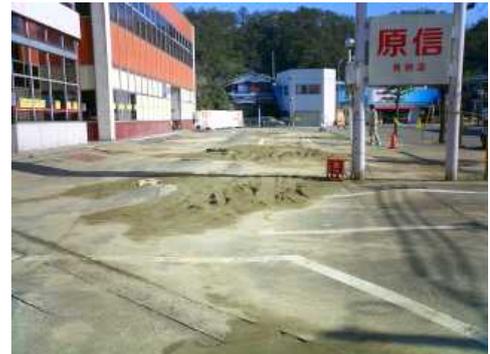
点の大部分は刈谷田川の沿岸に位置しているが、図4.2.2のB、C地点のように川から離れた市街地でも噴砂が見られた。南本町2丁目(B地点)では、スーパーの駐車場に噴砂と地盤沈下が見られた(写真4.2.2)。被害は駐車場のみにとどまらず、付近一帯に噴砂や歩道の変状が見られた。

写真4.2.2 見附市南本町2丁目の駐車場で
の噴砂とアスファルトの波打ち

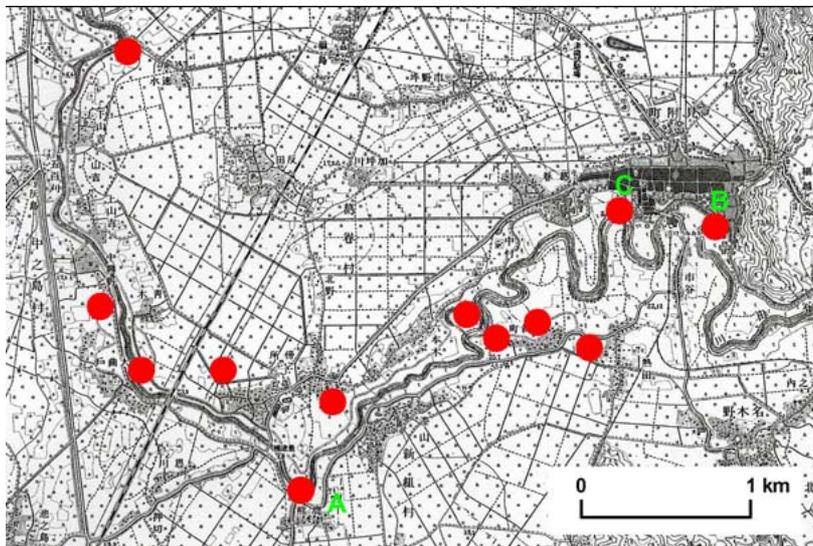
図4.2.3に、図4.2.2の地域の昭和6年の地形図を示す。見附市において液状化が確認された地点は、すべて明治時代の刈谷田川の流路およびこれに隣接する自然堤防(地形図で桑畑Yマークの部分)で発生していることがわかる。図4.2.4に旧河道におけるボーリング柱状図を示す。表層は腐植土混じりの軟弱な粘性土層であり、地下水位はGL.-1.1mと浅い。この粘性土層は旧河道が湿地化していた時代の堆積物であり、建物建設に際しては盛土が施されたと推定される。市街地といっても周囲より低く、すり鉢状の集水地形となっていることなどから、盛土材料が液状化したものと推定される。また、盛土直下の地盤が極めて軟弱で、そのため揺れやすかったことも液状化を誘発した一因と考えられる。

図4.2.3 見附市の液状化発生地点と旧地形との関係
(昭和6年測図1/2.5万地形図「見附」を使用)

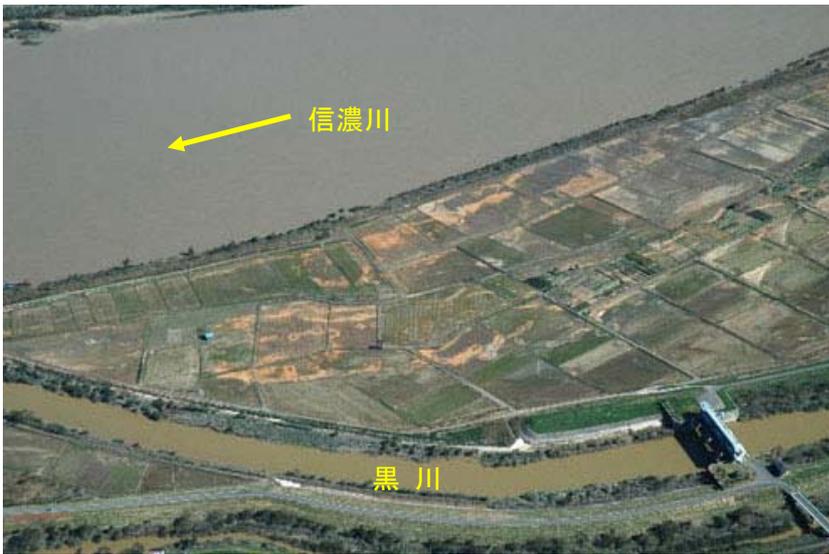
川沿岸の水田には、写真4.2.3に見られるように多数の噴砂が見られた。図4.2.5に噴砂地点の分布の一例を示すが、噴砂は地形的に見ると信濃川の旧河道やポイントバー(蛇行州)にあたる所で発生しており、大きいものでは噴砂孔の直径が約2mのものもあった(写真4.2.4)。これらの地点の中には、1964年新潟地震で液状化した記録がある地点¹⁾も多く含まれている。

写真4.2.3 東与板水田における噴砂(白く筋状に写っているのが噴砂)³⁾

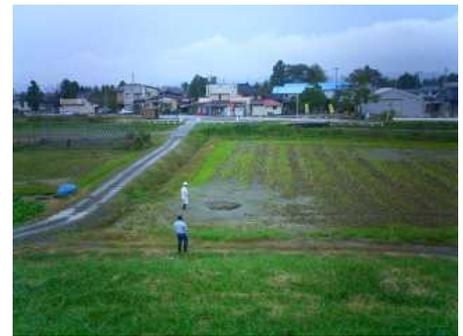
写真4.2.4 信濃川沿岸の水田。噴砂孔の孔径は約2m (長岡市川袋町)

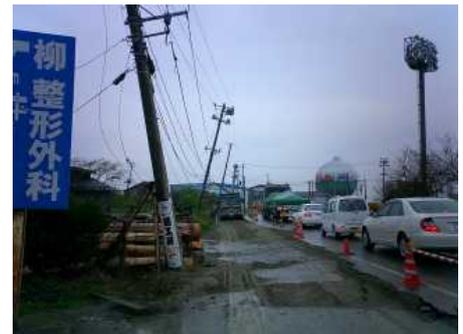
構造物への影響は少なかったが、水田に噴砂の発生した地域では電柱の傾斜や沈下、道路の変状などが見られた(写真4.2.5)。図4.2.6に、与板高校における土質柱状図を示す。ここでは、校庭に噴砂を生じていたが、新潟地震でも液状化が発生した記録がある¹⁾。地表から7m付近まで信濃川の河成堆積物と推定される緩い砂が堆積しており、このような地盤条件が震源地から30km程度離れているにもかかわらず、

写真4.2.5 電柱の沈下・傾斜と道路の変状(県道22号線与板町江西2丁目)

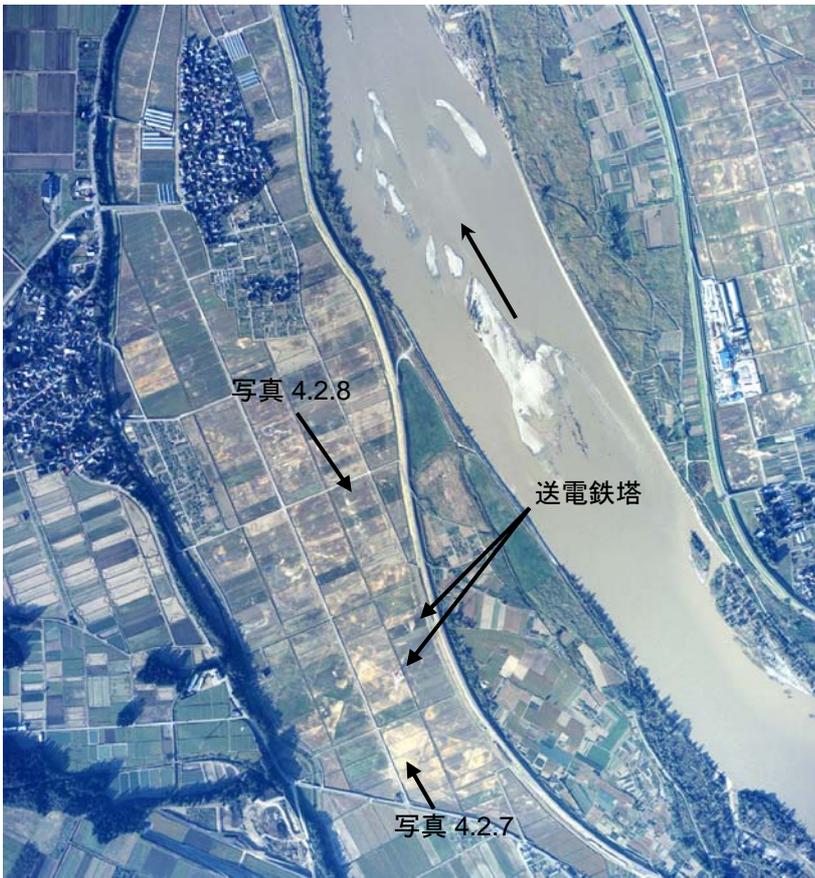
写真4.2.6に左岸地域の地震の翌日24日撮影された航空写真を示す。採掘業者によれば、越路町岩野の送電鉄塔より北側の地域でかつて砂利採取を行っており、現在は小千谷市鴻巣町や高梨町の上流側で採取しているとのことである。これらの証言と写真4.2.6の噴砂を比較すると、砂利採取が行われた地域では噴砂が高密度に発生していたが、未採取の地域

写真4.2.6 越路町岩野～小千谷市高梨町の信濃川左岸地域における噴砂（国土地理院10月24日撮影空中写真）

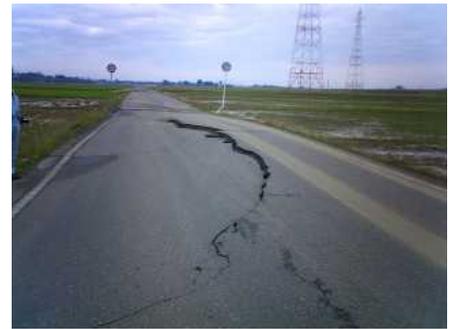
においても噴砂を生じていた。写真4.2.7は未採取の地域において撮影したものである。農道は波状に変形しており沈下・亀裂を生じている。農道両側の水田には一面噴砂を生じている。写真4.2.7の近傍で配管の敷設替え工事現場を見たところ、客土の下は黒っぽい大礫混じりの砂地盤であった。一方、写真4.2.8は砂利採取が行なわれた場所の噴砂状況である。写真7の噴砂は、暗青灰色であったのに対して、砂利採取が行なわれた田の噴砂は茶褐色で採取後に埋め戻した山砂が液状化したことを示唆している。

写真4.2.7 砂利未採掘地点における農道の被害と水田の噴砂。鉄塔の向こう側で砂利の採掘が行われた。

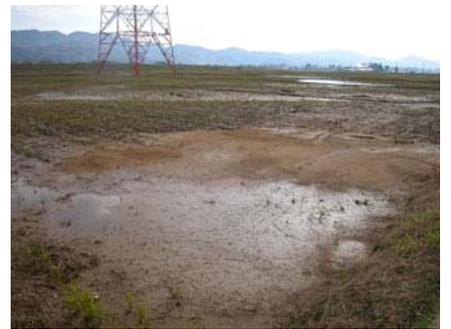
写真4.2.8 砂利採掘跡地の埋戻し地盤における噴砂。

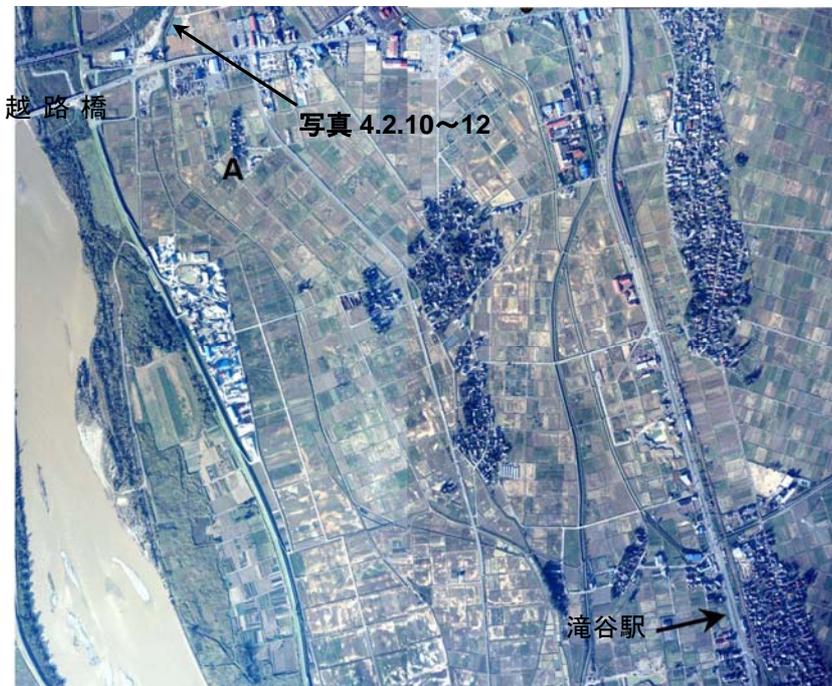
航空写真を示す。左岸側よりさらに広範囲な地域で水田に噴砂を生じている。生コン会社でヒアリングを行ったところ、現在は長岡市滝谷町で砂利採取中であるが、かつては、上前島町～大河原町にかけてランダムに砂利採取を行なったとのことであった。

写真4.2.9のA地点において、住民に話を聞いたところ、「この辺りは砂利採取が行なわれた場所と行われなかった場所があり、砂利採取が行なわれた水田は地震の際に大量の水を噴き、地震後1ヶ月以上経過した今も水が引かないが、砂利採取をしなかった水田は無被害または被害軽微であった。この場所は約20年前に砂利採取を行なったが、最近採取した南側の田はもっと被害がひどかった」そうである。

写真4.2.9 長岡市上前島町～三俣野町の信濃川右岸地域における噴砂(国土地理院10月24日撮影空中写真)

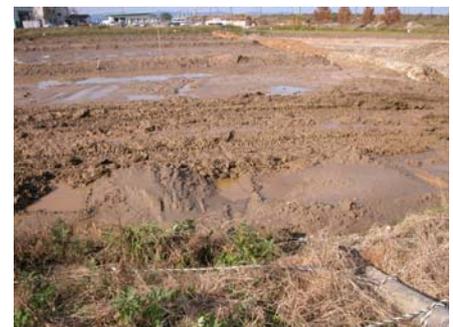
砂利採取業者によると、採取事業は県の許可事業で、水田のみで行われ期間は最長1年半。掘削方法は写真4.2.10に示すように素掘りで、地盤から採取した掘削土をそのままダンプに乗せて骨材プラントに運び、骨材プラントで粗骨材と細骨材を選別して、残りの土は再びダンプに載せて掘削した場所に戻す（写真4.2.11）。もとの地表面の-1m程度まで掘削残土で埋め戻した後、約70cmの厚さで山砂を撒き出し、最後の30cmは耕作土を入れて、農地に戻して返却するとのことである。埋め戻した場所は、写真4.2.12に示すように液状化していた。

写真4.2.12 埋戻し地盤における噴砂

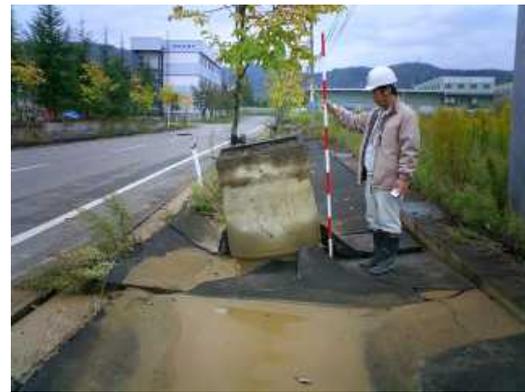
マンホールの浮き上がりは、小千谷市若葉町1丁目交差点付近をはじめとして小千谷市内の多くの箇所を観察され、また川口町、堀の内町でも起こっている。詳細は別報⁵⁾に譲るが、若葉町1丁目交差点付近では筆者らが確認しただけでも15基のマンホールが最大1.2m程度浮き上がっていた(写真4.2.13)。下水管路に沿って地盤が沈下し、所々に噴砂も見られた。また、小千谷市上村地区ではFRP製のマンホールが完全に地上に飛び出し倒れていた(写真4.2.14)。図4.2.9に写真4.2.14の近傍の土質柱状図を示す。GL-7.5m以浅は、透水性の悪い軟弱粘性土層と腐植

写真4.2.13 小千谷市若葉町におけるマンホールの浮上

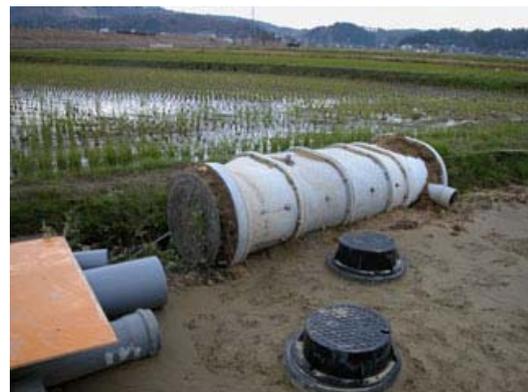
土層であり砂層は見当たらないことから、2003年の十勝沖地震をはじめとして北海道における地震でしばしば見られた埋戻し材料の液状化によるマンホールの浮き上がりと同じメカニズムと考えられる。

写真4.2.14 小千谷市上村におけるFRP製マンホールの浮上・転倒

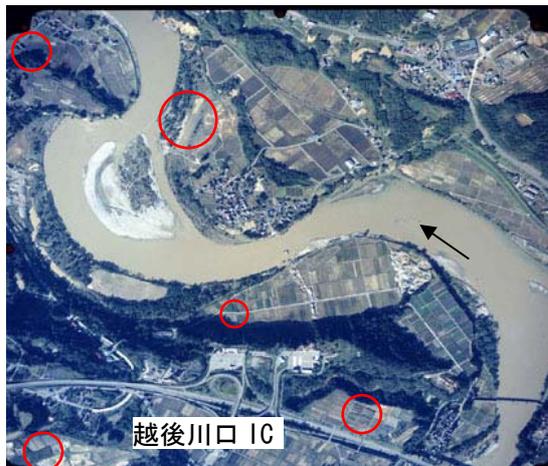
信濃川は小千谷市より上流で著しく蛇行しポイントバーを形成しており、多くは現河床面よりやや高く段丘化し水田として利用されている(写真4.2.15)。この段丘上の水田で写真4.2.15に示すような噴砂が散見された。段丘は沖積低地に比べて、液状化が一般に起こりにくいというのが通説であるが、この地域の河岸段丘の場合、背後の丘陵から多量の地下水の供給があり地下水位が極めて高いこと、ポイントバーは写真4.2.16に見られるように元々砂ないし砂礫質地盤であることから、液状化が発生したと推定される。なお、小千谷市稗生にある小千谷第二トンネルの小千谷側出口にある橋梁直下の水田では、写真4.2.17に見られるような直径4mの陥没が発生し

写真4.2.15 川口町付近の信濃川のポイントバーと噴砂地点 (○で囲んだ範囲)
(国土地理院10月24日撮影空中写真)

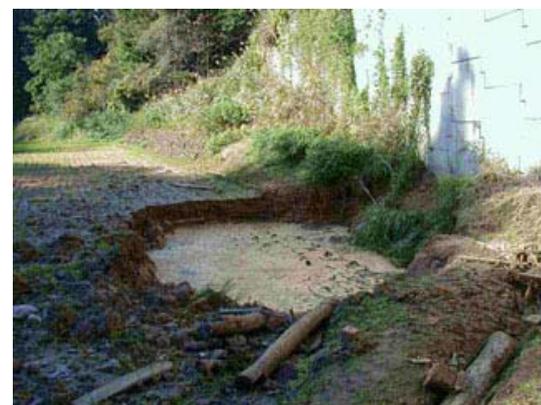
た。付近に軽微な噴砂があることから液状化による噴砂孔との説⁶⁾もあったが、筆者らが付近の住民に聞いたところ、この孔は、昔、石炭の採掘を行なった孔で、地震後、陥没したとのことである。地盤中で間隙水圧が上がったかは不明であるが、少なくとも噴砂孔ではないようである。

写真4.2.17 小千谷市稗生の水田に生じた陥没⁶⁾

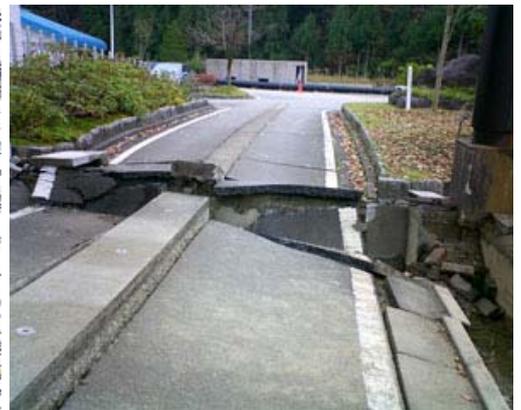
堀之内町新道島の魚野川に面した堀ノ内浄化センターの敷地(盛土地盤と推定される)では、魚野川堤防と敷地内の全域に沈下・亀裂・噴砂などを生じ、施設の沈下や配管類に亀裂・破断を生じていた(写真4.2.18)。

写真4.2.18 堀ノ内浄化センター管理棟アプローチの変状

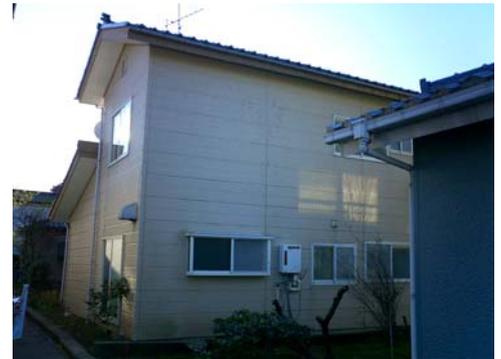
柏崎市内では、市街地南東の半田・希望ヶ丘・朝日ヶ丘などの新興住宅地で噴砂噴水があり、住宅20棟余りに不同沈下や水道管破裂などの被害が発生した(図4.2.10)。また、数年前に敷設された下水管路に沿って道路が沈下した(写真4.2.19)。住民によれば、被害地域は元水田で平成元年頃付近の丘陵を削った山砂で盛土造成し住宅が建てられたとのことである。被害家屋は外観上は顕著な傾斜は生じていないが、建具類の開閉不能、外壁の亀裂などを生じており、転居を余儀なくされた家もある。また、付近の佐藤

写真4.2.19 柏崎市半田2丁目における住宅の被害 (8cmの不同沈下)

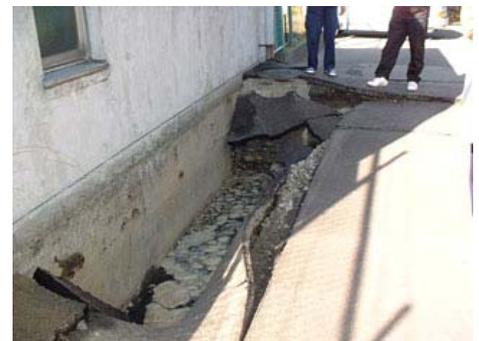
池運動広場では、グラウンドに噴水を生じ、施設に

沈下・陥没などの被害を生じた。

写真4.2.20 佐藤池運動広場クラブハウス周囲の沈下(宮山陽子氏提供)
