4. 3 河川関連施設

(1) 直轄河川の被害

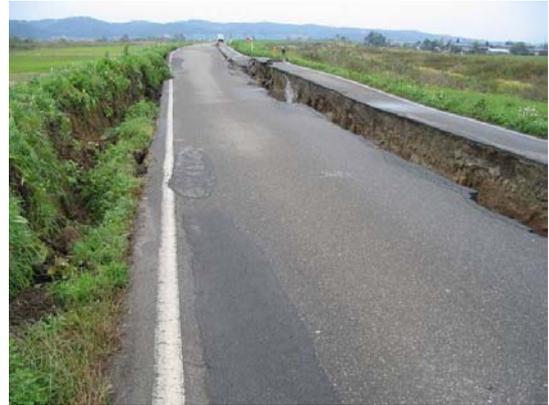
信濃川の下流域における被害例として、中之島町並木新田における右岸堤防の被災状況を図-4.3.1 に示す。この箇所では信濃川と猿橋川の間にある本堤が約 200m にわたり被災し、亀裂や段差と最大 1 m 程度の天端陥没が生じた。被災区間の上流側および下流側の堤外地では例えば図-4.3.2 に示すような噴砂が見られたことから、基礎地盤が液状化して堤防の沈下を引き起こしたものと考えられる。

図-4.3.1 中之島町並木新田の信濃川右岸堤防の被災状況（土木研究所 石原雅規氏提供，右側が信濃川）

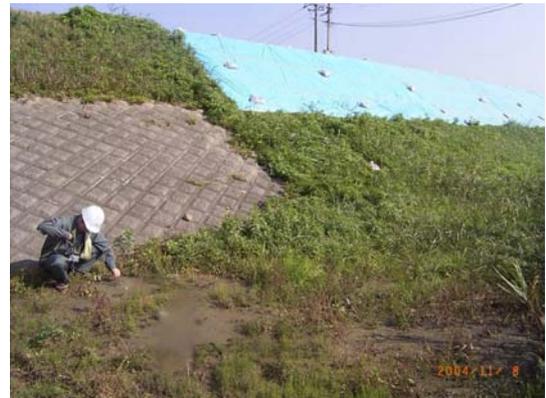
図-4.3.2 中之島町並木新田の信濃川右岸堤防の堤外地で生じた噴砂

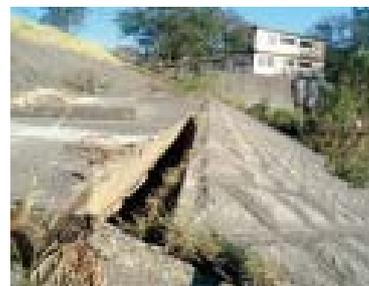
信濃川の中流域における被害例として、小千谷大橋の南側（小千谷市茶郷川樋門）における左岸堤防の護岸の被災状況を図-4.3.3 に示す（国土交通省北陸地方整備局河川部，2004）。この箇所では護岸の亀裂に加えて、のり肩及び堤外地側の小段が最大

で約 50cm 程度、長さ 50m にわたり沈下した。被災箇所の堤内地側は低湿地で排水路が集中しており、図-4.3.4 に示すような大規模な噴砂も見られた。下流域よりも全般的には地盤条件のよい中流域であっても、常時の集水地形のように地盤条件の悪い箇所では、このような堤防の被害が生じたものと考えられる。

図-4.3.3 小千谷市茶郷川樋門付近の信濃川左岸堤防の被災状況（国土交通省北陸地方整備局河川部，2004）

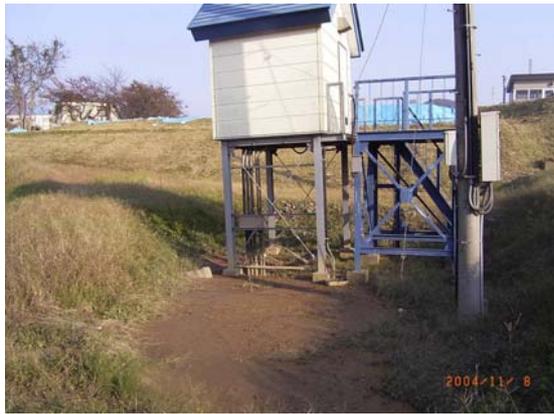
図-4.3.4 小千谷市茶郷川樋門付近の信濃川左岸堤防の堤内地で生じた噴砂

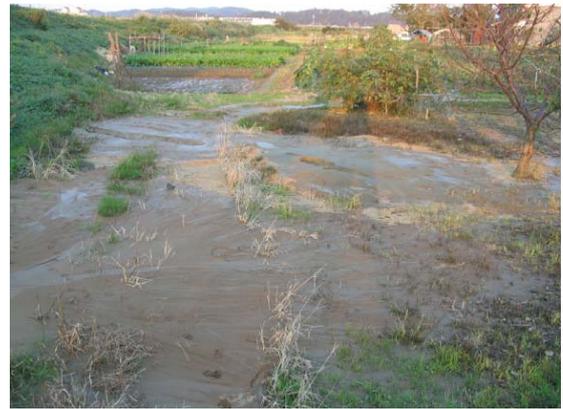
図-4.3.6 見附市下新町の刈谷田川左岸堤防の堤内地で生じた噴砂（新潟県長岡地域振興局地域整備部提供）

中之島町五百刈における刈谷田川左岸堤防の被災状況を図-4.3.5に示す（新潟県土木部河川管理課，2004）。この箇所では、総延長約1700mにわたって左岸堤防と右岸堤防（見附市山吉町ほか）に亀裂が発生した。天端が最大1m程度沈下した区間もあった。左岸堤防の堤内地の一部では図-4.3.6に示すように大規模な噴砂が見られたことから、この事例でも基礎地盤の液状化が比較的大きな被害を引き起こした可能性がある。ただし、他の事例よりも長い区間にわたって被害が生じており、その区間内での地盤条件が一定とはみなせないことから、地盤条件の違いと被害程度の関係などについて今後の検討が必要である。

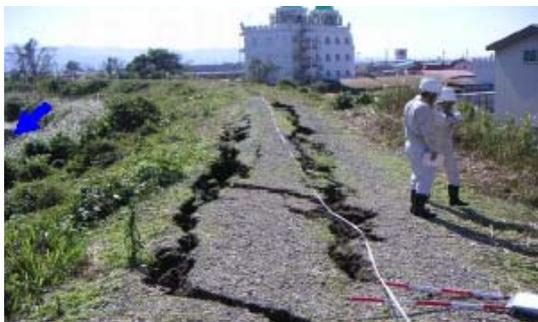
図-4.3.5 中之島町五百刈の刈谷田川左岸堤防の被災状況（新潟県土木部河川管理課，2004）

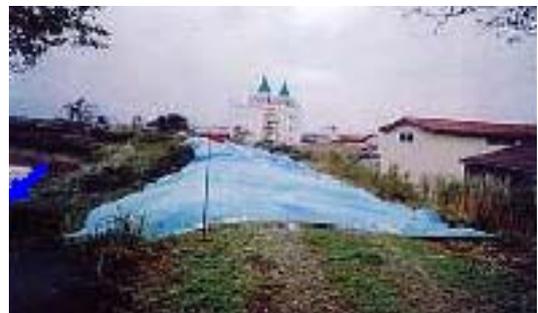
図-4.3.7 中之島町五百刈の刈谷田川左岸堤防の緊急対策実施後の状況（新潟県土木部河川管理課，2004）

刈谷田川左岸堤防における緊急対策と応急対策の実施状況を図-4.3.7, 4.3.8に示す。この箇所では、亀裂に石灰を流し込んでからビニールシートで覆う緊急対策の後、堤外地側に二重締切り矢板を打設して堤防の切り返しを行う応急対策が行われた（新潟県土木部河川管理課，2004）。

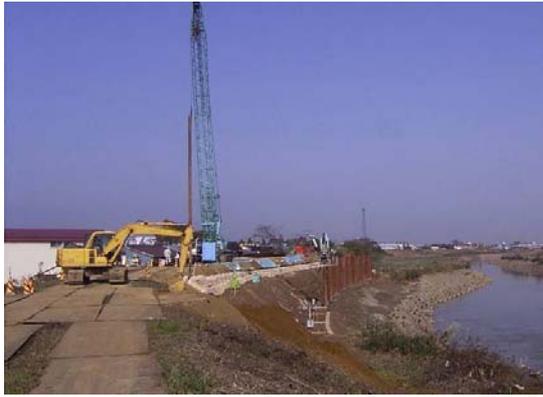
図-4.3.8 中之島町五百刈の刈谷田川左岸堤防の応急対策実施状況

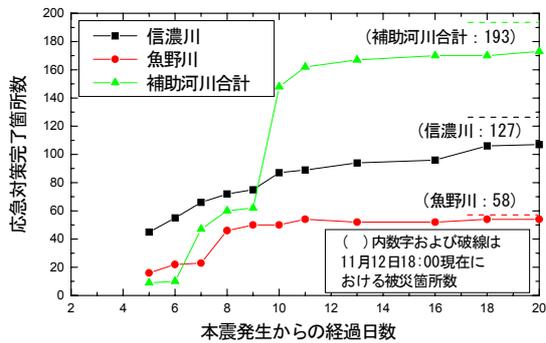
図-4.3.9 応急対策の進捗状況（データは国土交通省北陸地方整備局河川部，2004による）

各河川における応急対策の進捗状況を図-4.3.9にまとめて示す（データは国土交通省北陸地方整備局河川部，2004による）。本震発生10日後の11月2日の時点で、信濃川では被災箇所の約70%、魚野川で約85%、補助河川合計では約75%で応急対策が完了していた。直轄河川で、堤防や護岸等の緊急復旧及び応急復旧を要する箇所の対策は本震発生19日後の11月11日までにすべて完了した（国土交通省北陸地方整備局河川部，2004）。一方、補助河川では、河道閉塞への対応や、図-4.3.8に示したような堤防の大規模な応急対策工事を実施するために、より長期間を要する場合があった。
