5. 橋梁構造物の被害

5.1 鉄道橋の被害

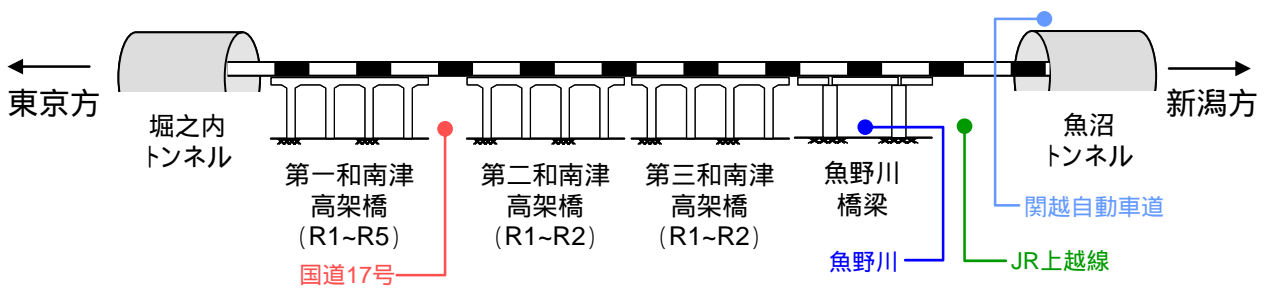
図-5.1.1 川口町和南津地区の高架橋位置概略図

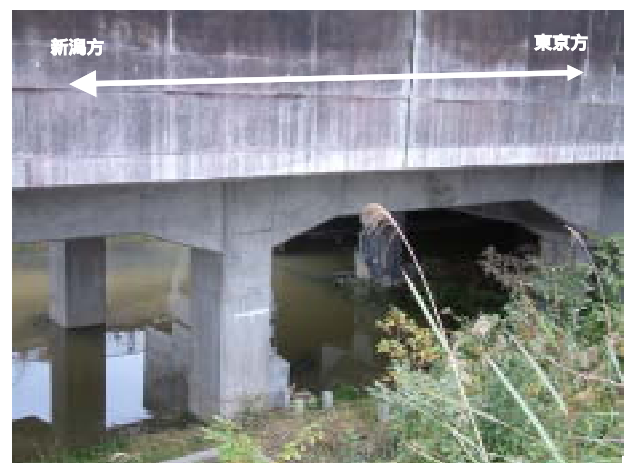
特に重度のせん断破壊を生じた3本の柱は、いずれも断面寸法 900×800mm の角柱で、軸方向鉄筋は D32 が26本配筋されており、せん断破壊した部分には帯鉄筋として D10 が300mm で配筋されていた。

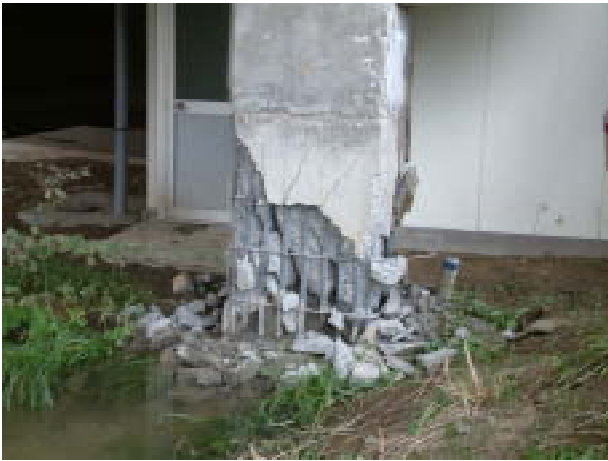
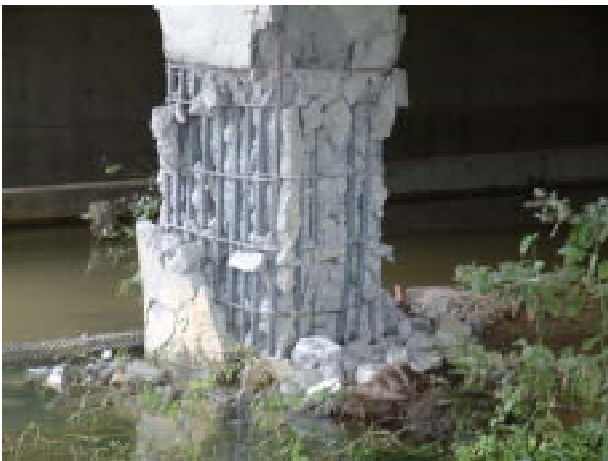
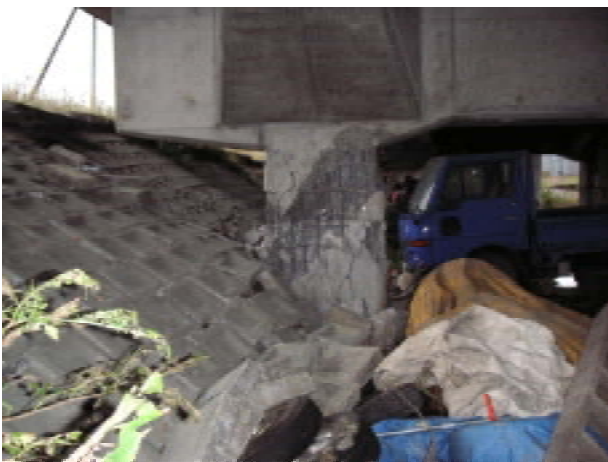
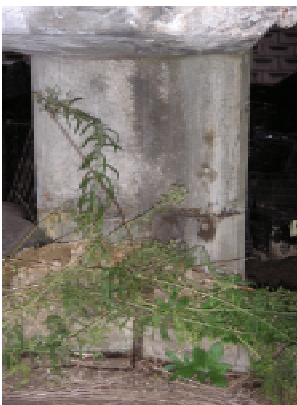
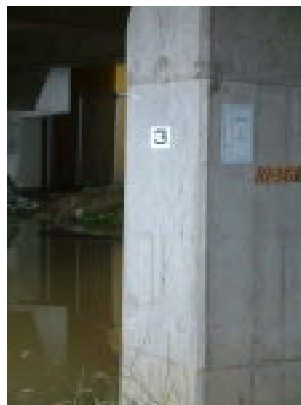
写真-5.1.2 第一和南津 R2 高架橋の損傷部

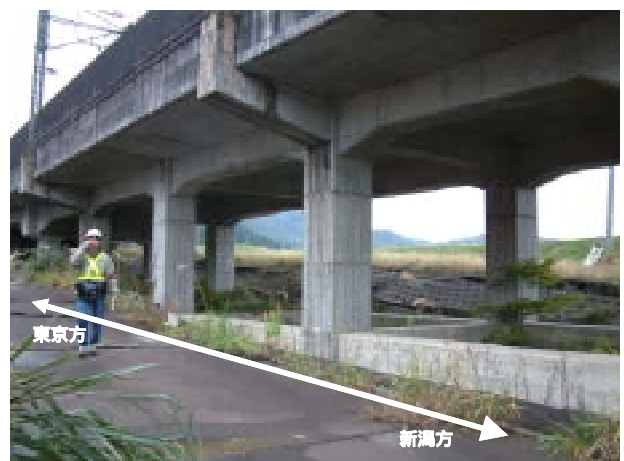
写真-5.1.3 第一和南津 R4 高架橋

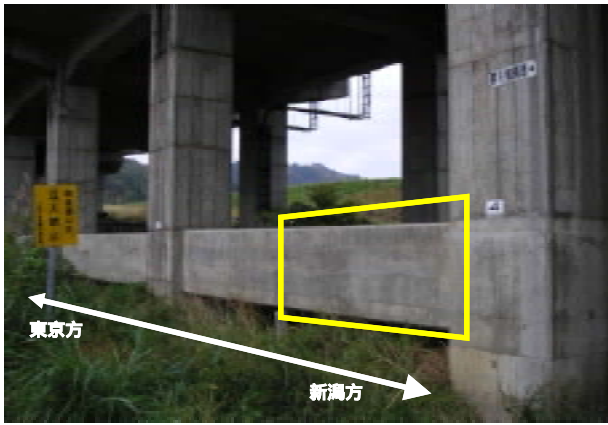
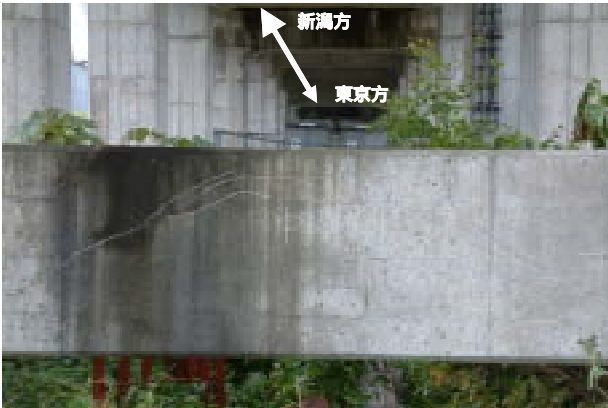
写真-5.1.4 第一和南津 R5 高架橋の損傷部

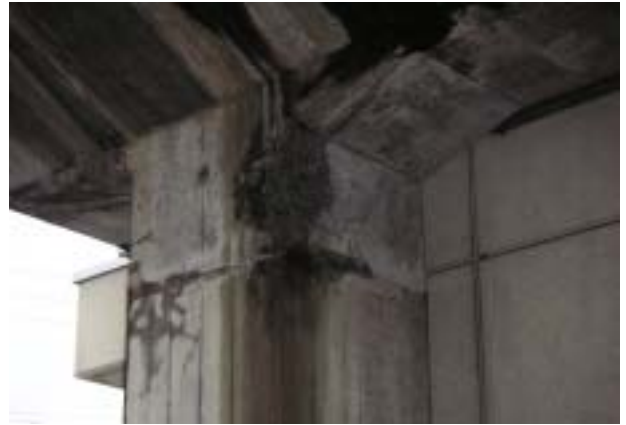
写真-5.1.5 第二和南津 R2 高架橋の損傷部

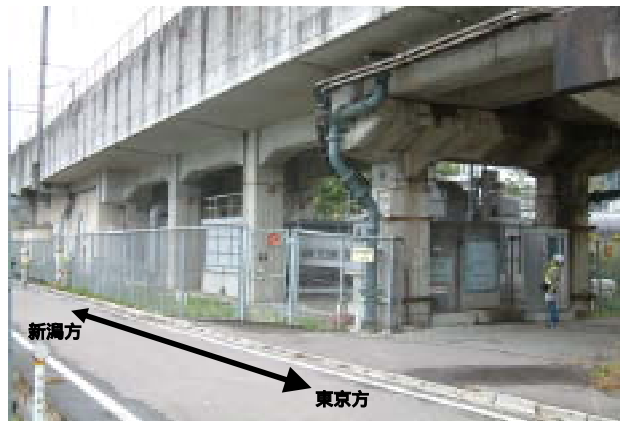
写真-5.1.6 第三和南津 R1 高架橋

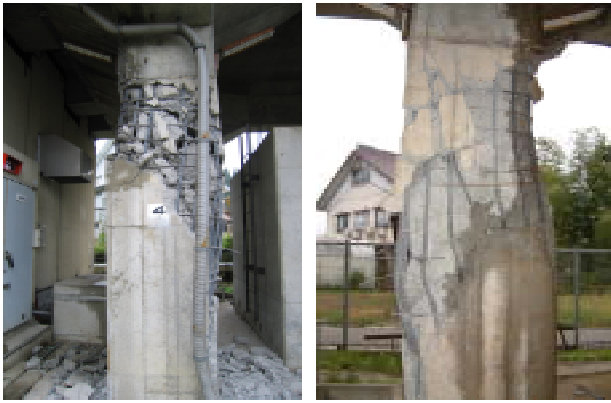
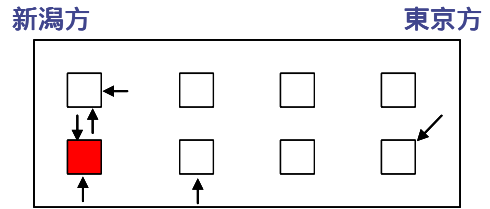
特に重度のせん断破壊を生じた3本の柱は、いずれも断面寸法 1100×1000mm の角柱で、軸方向鉄筋

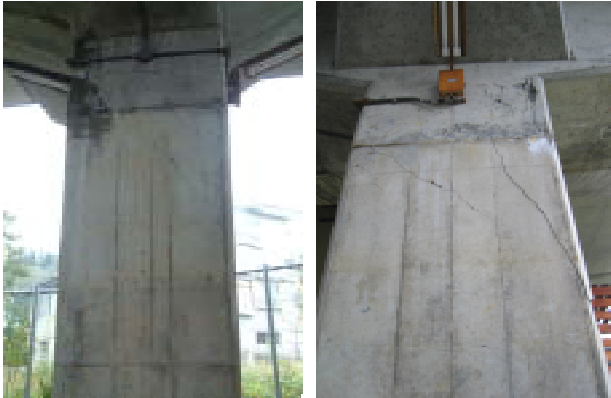
は D32 が 28 本配筋されており，せん断破壊した部分には帯鉄筋として D10 が 300mm で配筋されていた．上述の配筋状況を元に，材料強度を仮定して算出した柱のせん断曲げ耐力比は 0.9～1.0 程度となる（せん断耐力は土木学会示方書に基づいて算定）．また，この高架橋は柱高さが 8m 程度であるが，埋め戻し土の土被りが大きく，地上から 4m 弱程度が地上に露出しており，この区間で破壊している．

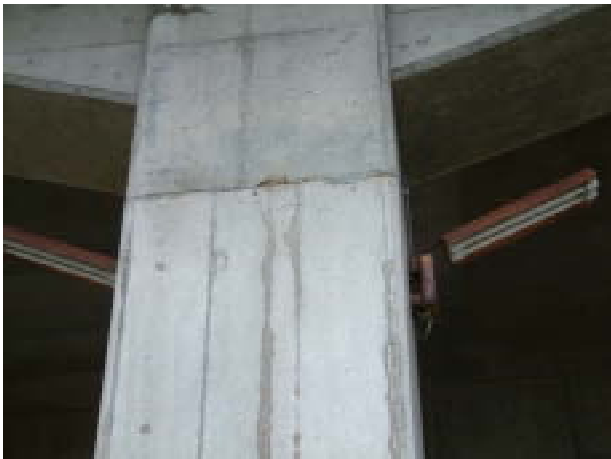
d) 魚野川橋梁（東京起点 192k 337m）

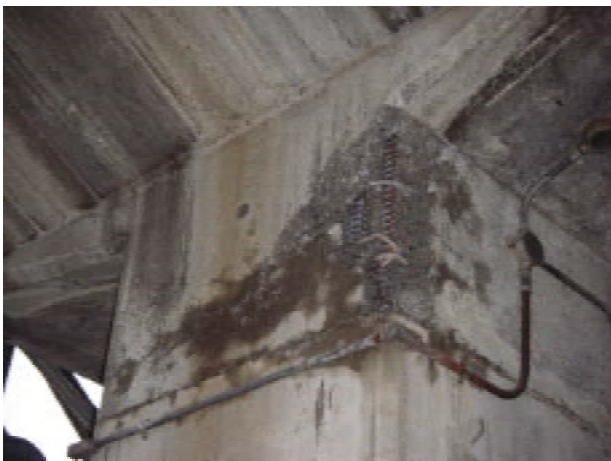
写真-5.1.7 第三和南津 R1 高架橋の損傷部

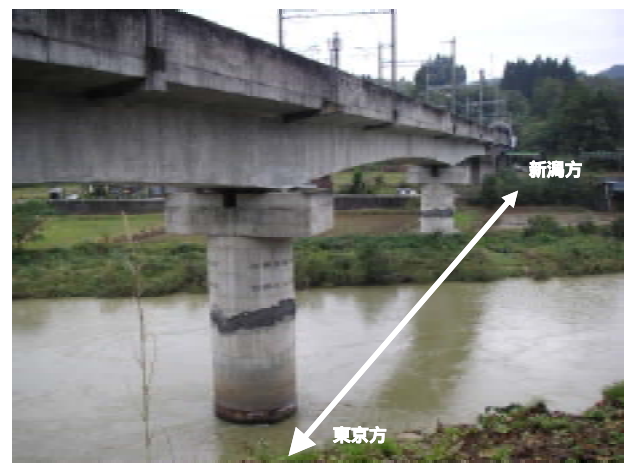
写真-5.1.8 魚野川橋梁（手前：2P，奥：3P）

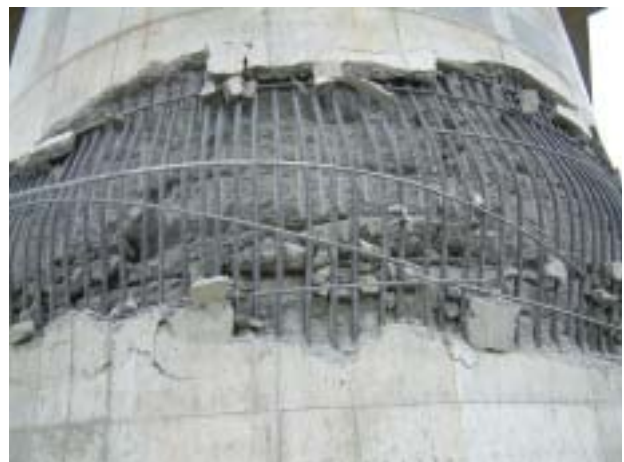
写真-5.1.9 魚野川橋梁 (3P 橋脚北面)

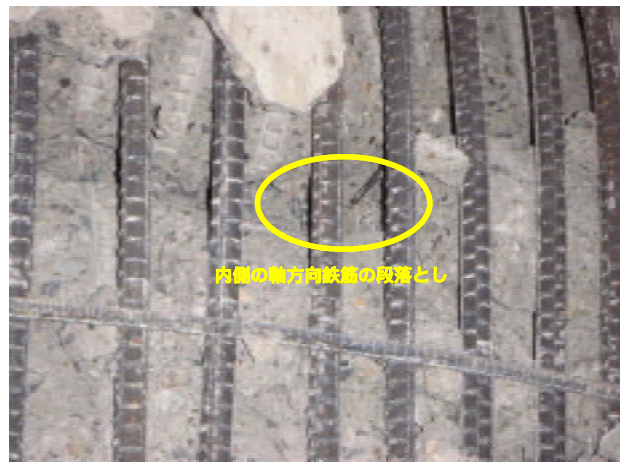
小千谷市から長岡市に入り、滝谷トンネル(東京起点 203k 027m ~ 205k 700m)からとき 325 号脱線現場(東京起点 207k 580m ~ 830m)の区間においても、高架橋の軽微な被害が生じた。この区間における主な高架橋・橋梁の概略位置図を図-5.1.4 に示す。冒頭に述べたように、この区間は平成 7 年の運輸省通達における緊急耐震補強対策の対象線区となっており、一部の高架橋には既に耐震補強が施されていた。したがって、この区間においてはそれほど甚大な被害は生じておらず、村松高架橋および東大新江橋梁において軽微な曲げ損傷が生じている。以下、各構造物の被害について詳述する。

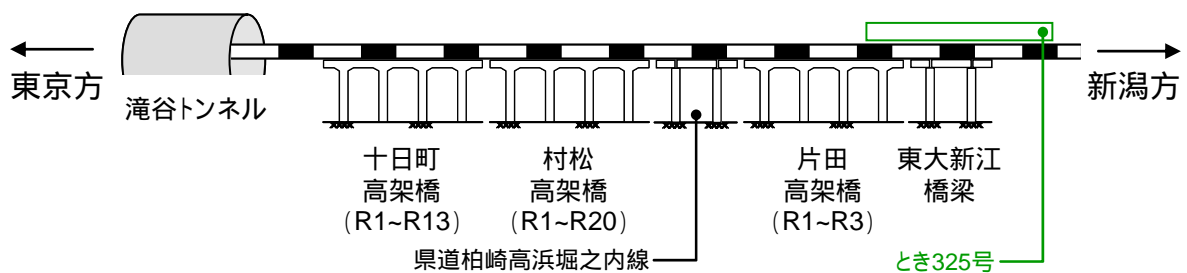
図-5.1.4 長岡市十日町・村松町・片田町近辺の高架橋位置概略図

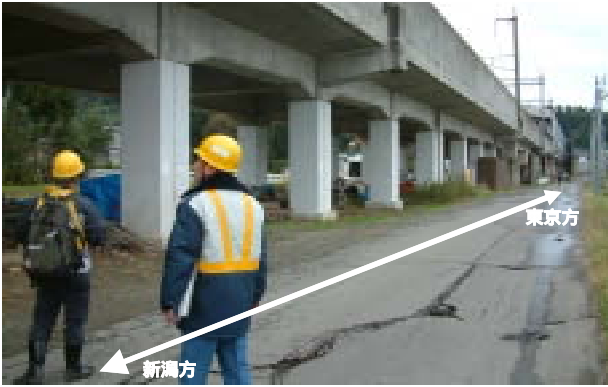
写真-5.1.11 十日町 R2 高架橋近景

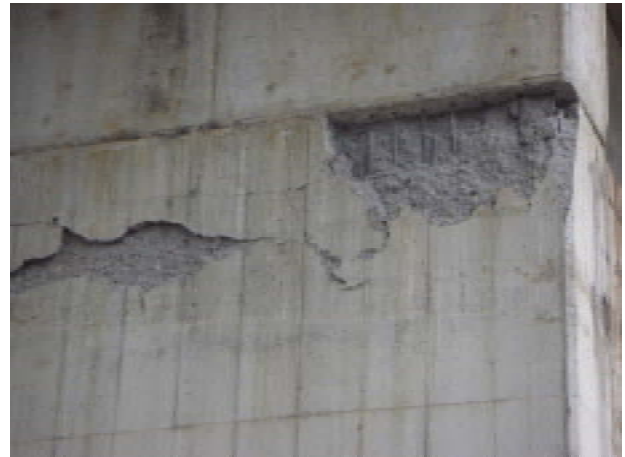
写真-5.1.16 かぶりコンクリートの剥落

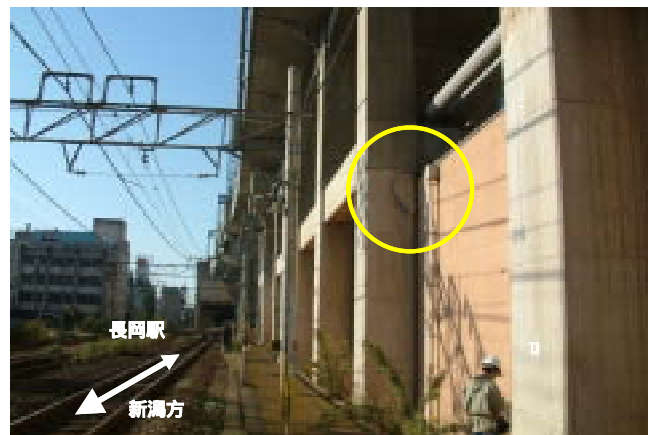
写真-5.1.17 第一袋町 R2 高架橋

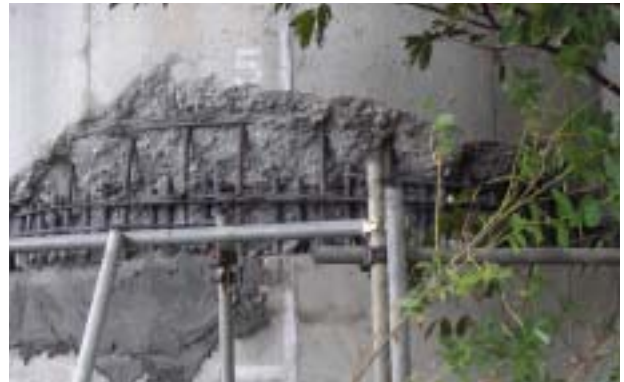
写真-5.2.4 P2固定支承橋脚の被害状況

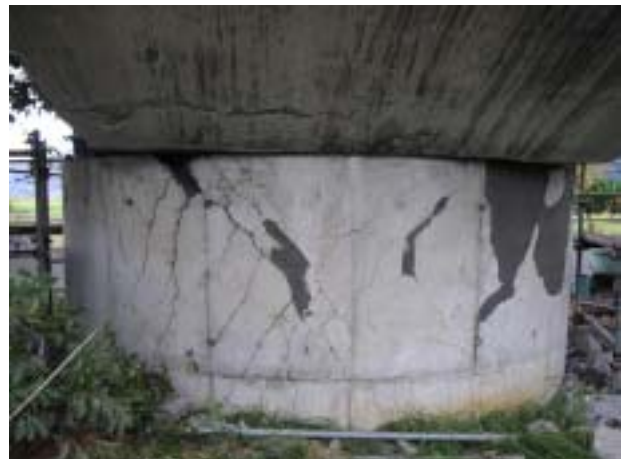
写真-5.2.5 橋軸方向面の斜めひび割れ

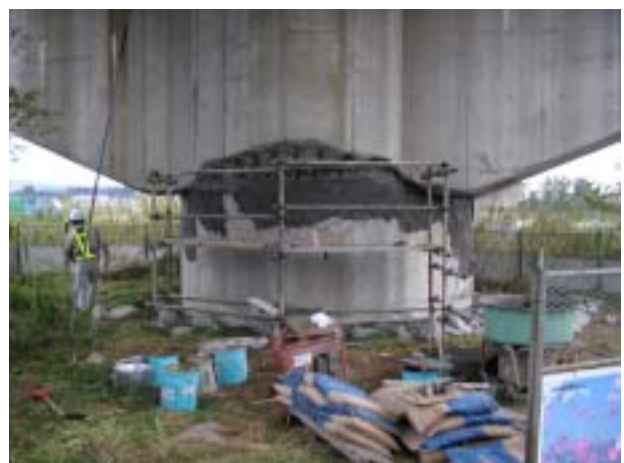
写真-5.2.6 P2固定支承橋脚の応急復旧作業

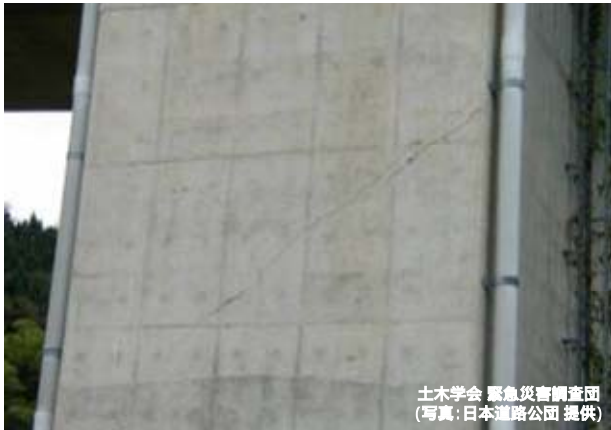
写真-5.2.7 P1橋脚のひび割れ状況

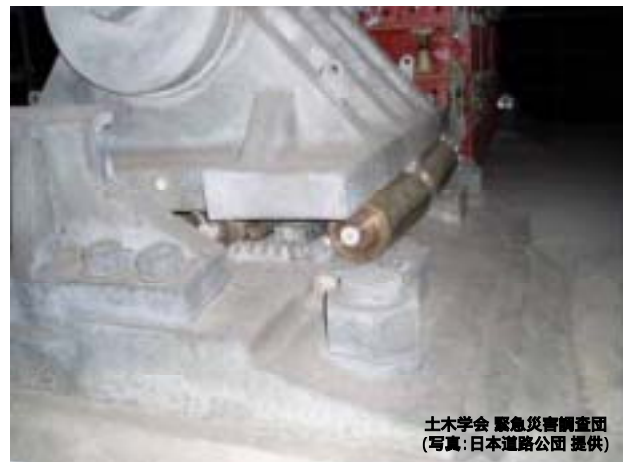
被害を受けたのは、下り線のP2橋脚支承部である。P2橋脚は柱式橋脚であり、断面幅は、橋軸方向4.5m、橋軸直角方向7.0mであり、橋脚の躯体高さ14.6mである。支承部の被害としては、ピンローラー支承のローラー逸脱であり(写真-5.2.9)、その後サンドル設置による仮受けによる応急復旧措置が取られた(写真-5.2.10)。

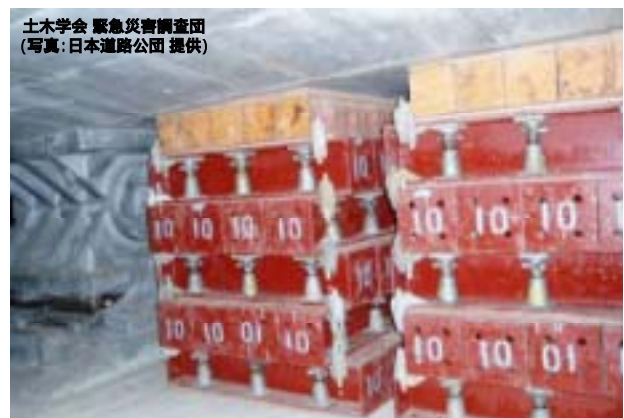
写真-5.2.10 P2橋脚支承部の応急復旧措置

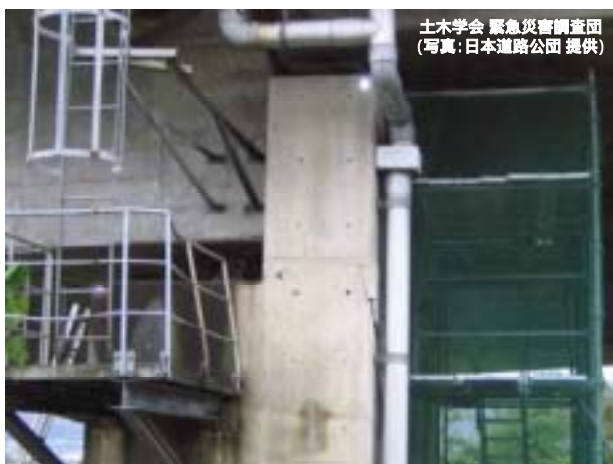
写真-5.2.11 P3 橋脚段違い部の損傷

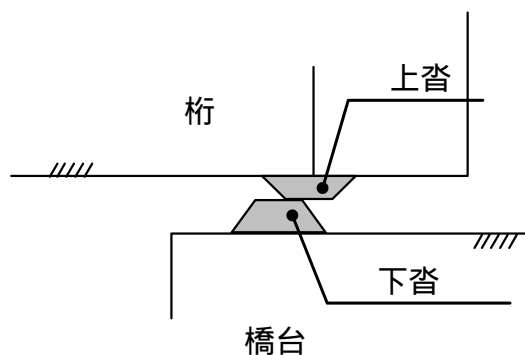
桁が橋台側に移動し、上沓が破損。上沓と下沓にずれが生じている。
