6 土構造物の被害

6.1 盛土構造物(執筆者：安田進)

(1)高速道路の盛土

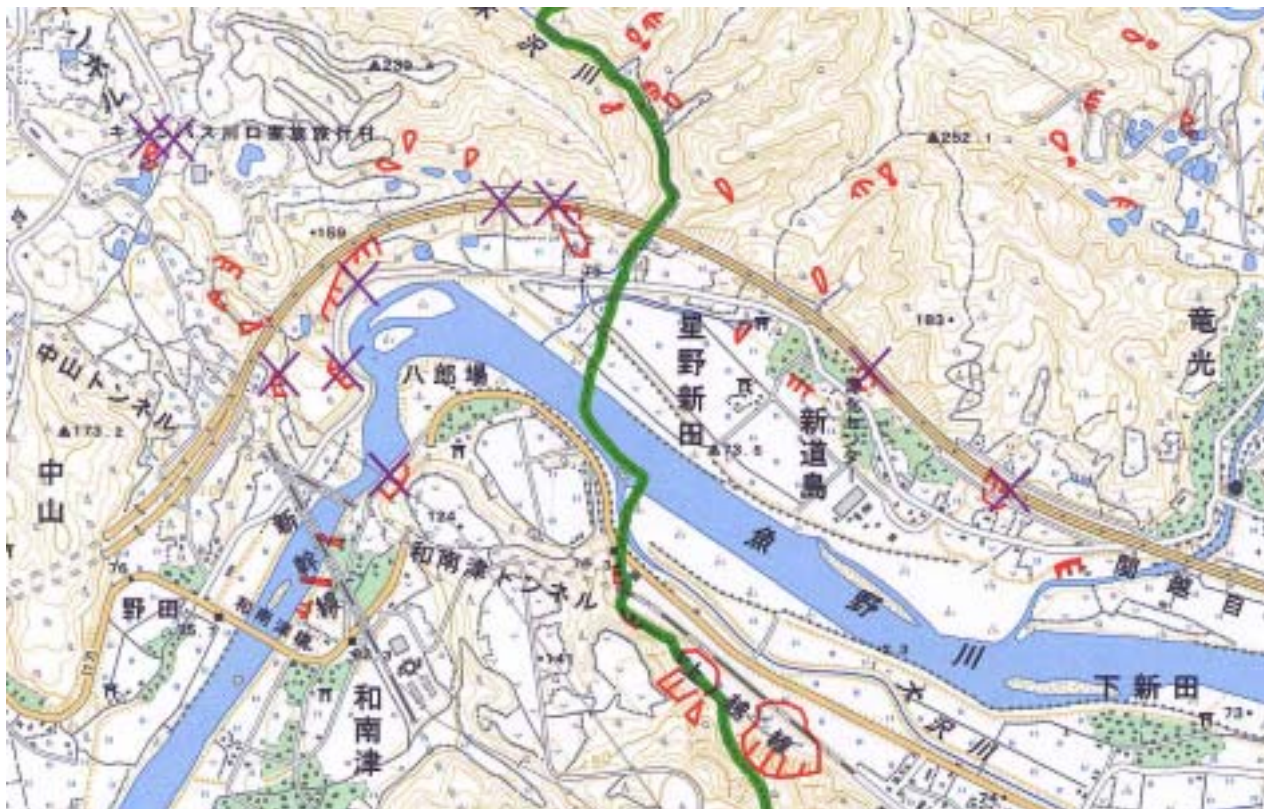
堀之内IC 越後川口IC間で特に盛土の被害が激しかったのは214KP~216KP付近である。これは堀之内から越後川口に向かって芋川を越えたあたりからである。国土地理院で出された平成16年(2004年)新潟県中越地震災害状況図²⁾のうちこの付近のものを図6.1.2に示す。家屋や一般道路の被害も甚大であった新道島付近に該当する。この区間は魚野川沿いの低地から北東の山へ上がっていく斜面の麓に集落が形成されている。その集落の上部の斜面を関越自動車道が走っている。関越自動車道のルート途中には小さな沢がいくつもあり、建設にあたっては沢に盛土して施工されている。最も被害が甚大であったのは214.5KP地点である。ここでは図6.1.1の写真に見られるように、上り車線の法肩付近まで及ぶ大きな崩壊が発生した。また、215.1KPや215.9KPの地点でも大きな崩壊が発生した。

図 6.1.2 新道島付近の国土地理院による平成16年(2004年)新潟県中越地震災害状況図²⁾

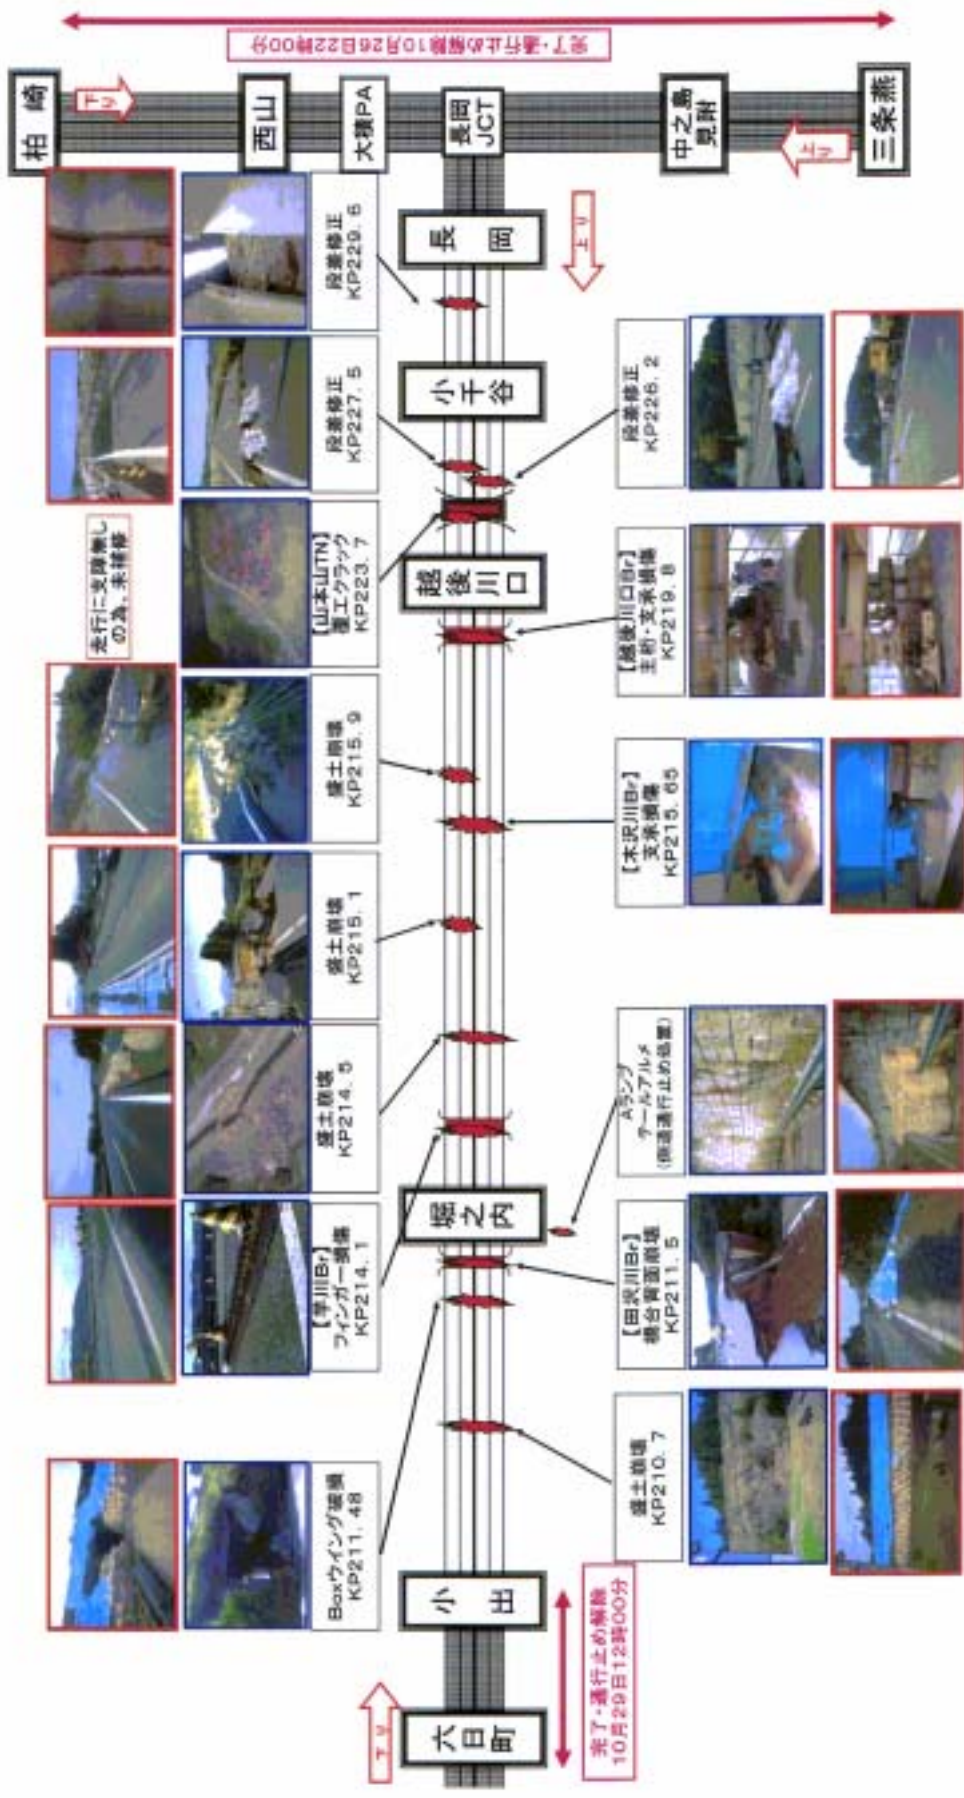
関越自動車道の被害が甚大であった箇所は復旧状況が随時ホームページに掲載された。11月8日現在での被災状況をまとめたものが図6.1.1である。これに示されるように、堀之内IC 越後川口IC間には主に盛土の崩壊が生じており、越後川口IC 長岡IC間はカルバートとりつけ部の段差が生じていた。

図 6.1.1 日本道路公団により発表された関越自動車道の被災状況

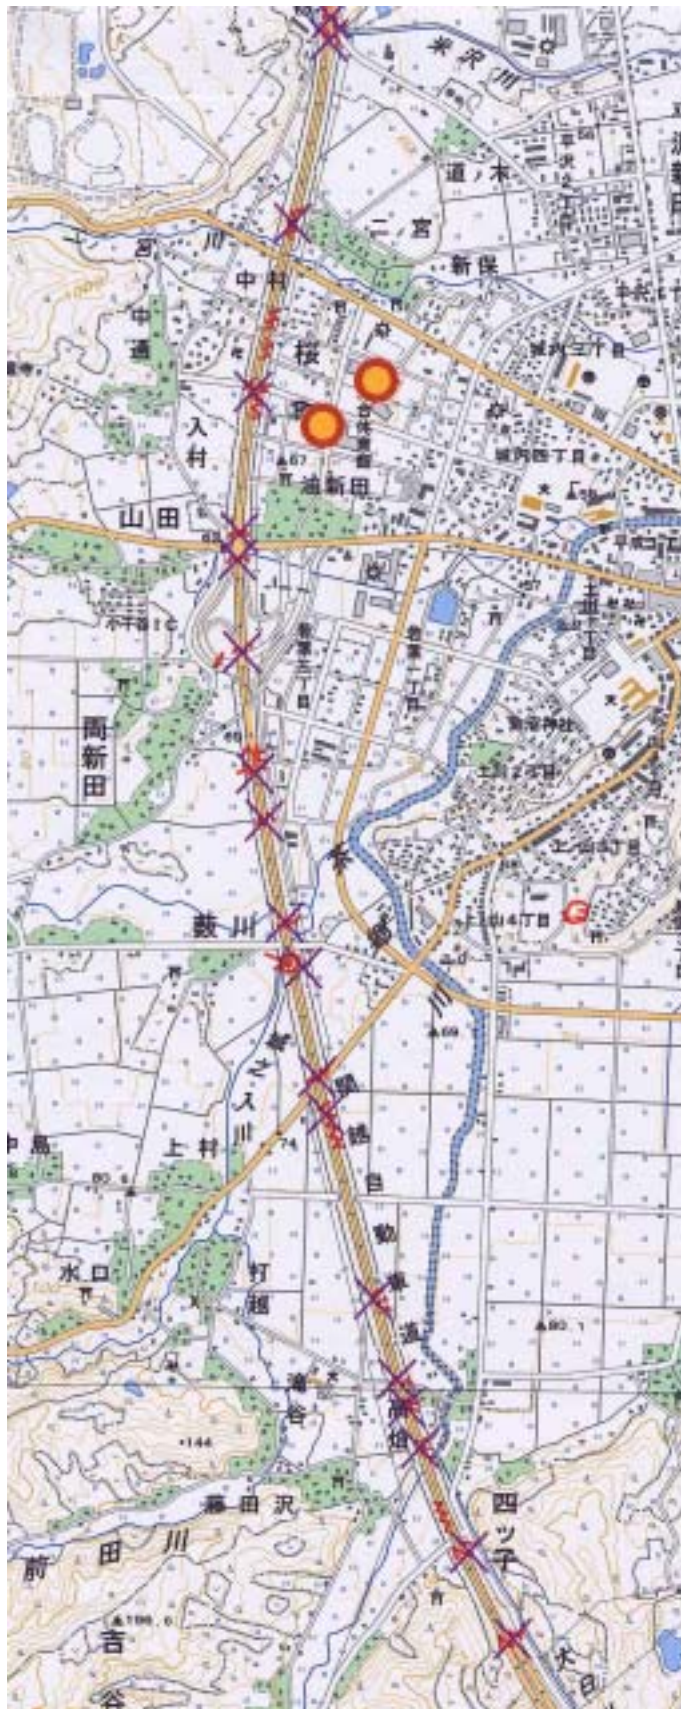
図 6.13 小千谷 IC 付近の国土地理院による平成 16 年 (2004 年)新潟県中越地震災害状況図²⁾

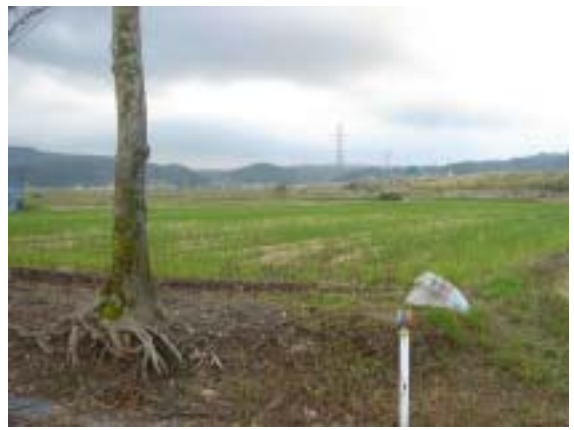
一方、越後川口 IC から長岡 IC 間で発生した段差で特に被害が激しかったのは小千谷 IC 付近である。この周辺の地質図は図 4.1.2 に示すが、信濃川沿いの河成段丘上に該当する。表層地盤は砂質土や粘性土から構成されている。この区間は越後川口 IC から次第に高度を減じ、低地にはいった区間であり、写真 6.1.1 に示すように低地に盛土を行って関越自動車道が造られている。そしてこれを横切る道路のために、カルバートが多数設けられている。図 6.1.3 に国土地理院で出された平成 16 年(2004 年)新潟県中越地震災害状況図²⁾のうちこの付近のものを示す。この区間ではカルバート部と盛土部の境に数十 cm の段差が多く発生した。また写真 6.1.2 に示すようにカルバートの目地が開き、盛土材が少し落下した箇所もあった。さらに、カルバート自体も数十 cm 沈下した箇所もあった。盛土自体は写真 6.1.3 に示すように側方にはらみだしながら沈下しているようであった。

写真 6.1.3 小千谷 IC より少し南の地区における関越自動車道

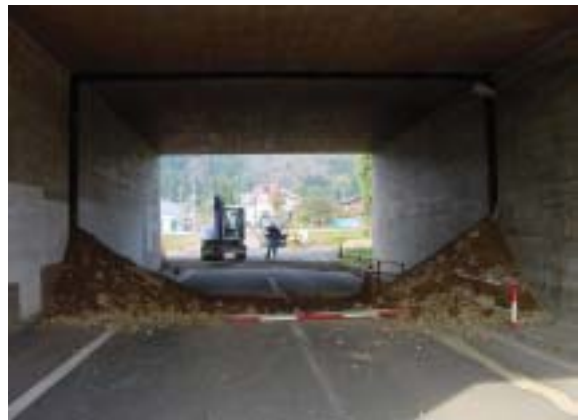
写真 6.1.2 カルバートの開きと落下した土砂

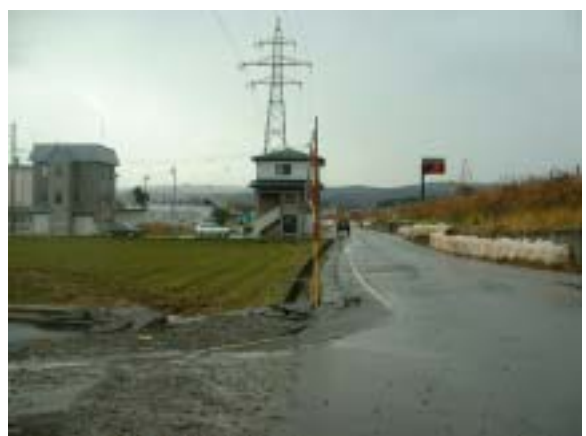
写真 6.1.3 法尻と側道のはらみだし

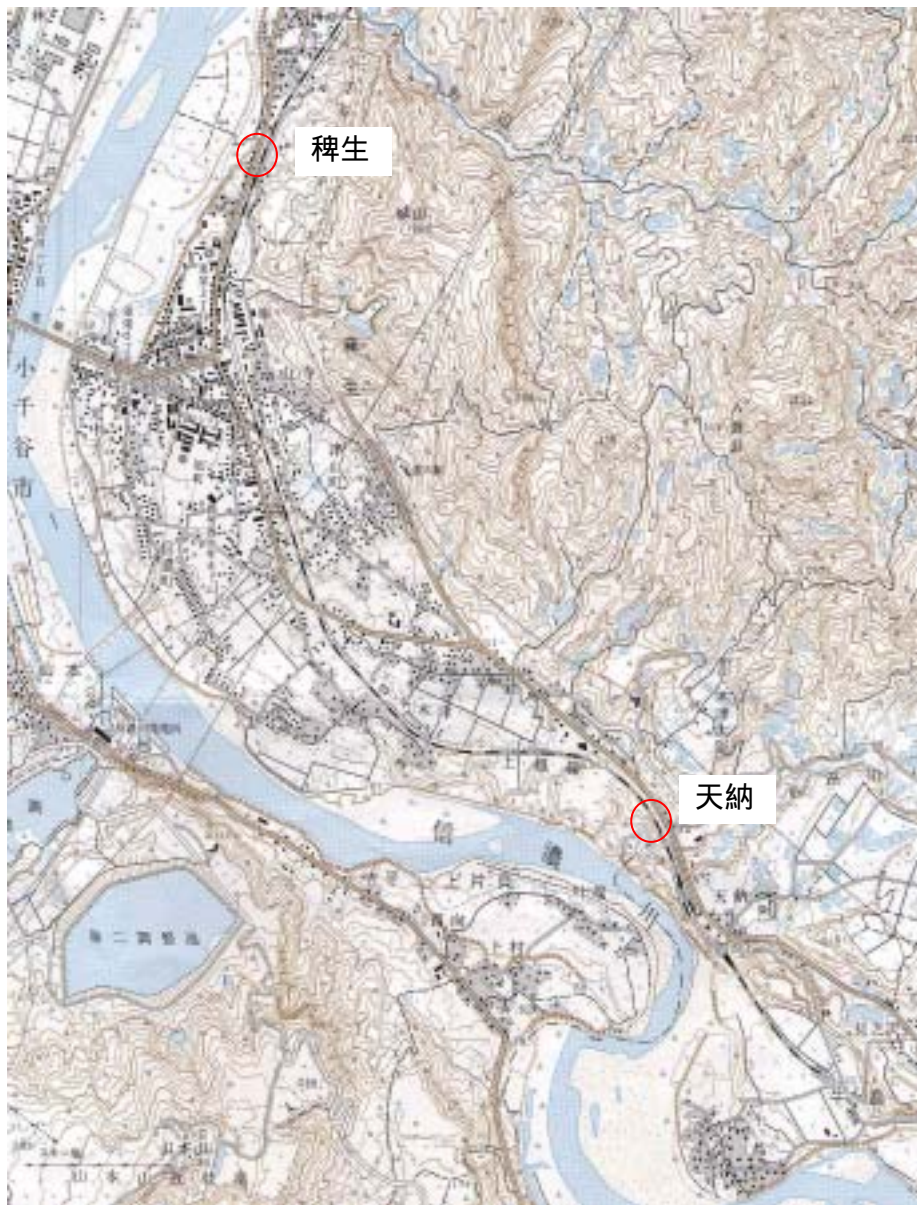
一般道の盛土は各地で多数被害を受けた。その中には道路全体が崩壊してしまった大規模なものから、法肩の沈下程度の小規模なものまで種々の規模のものが見られた。以下には図 6.1.4 に示す小千谷市の東部で発生した規模の大きな崩壊を 2 例ほど述べる。

図 6.1.4 小千谷市東部で一般道路の盛土が大きく崩壊した稗生と天納地区

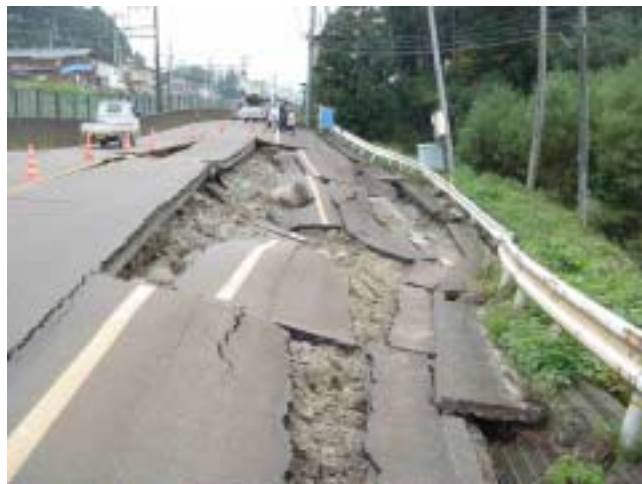
稗生地区では写真 6.1.4 に示すように、JR 小千谷駅の少し北で JR と平行して走っている国道 291 号が西側に向かって大きく崩壊していた。ここは明らかに沢地形であり、そこに盛土をして道路が造られていたと思われる。その盛土が崩壊したものと考えられる。この場所からすぐ北側にも道路法面にはらみだしなどの変状が起き、すべりかけている箇所が 2 箇所あった。これらも同様に沢地形であった。なお、東側に隣接して走っている JR 上越線の線路も少し宙に浮いていたが、これらの崩壊に起因しているのではないかと思われた。

写真 6.1.4 稗生地区の道路盛土の崩壊

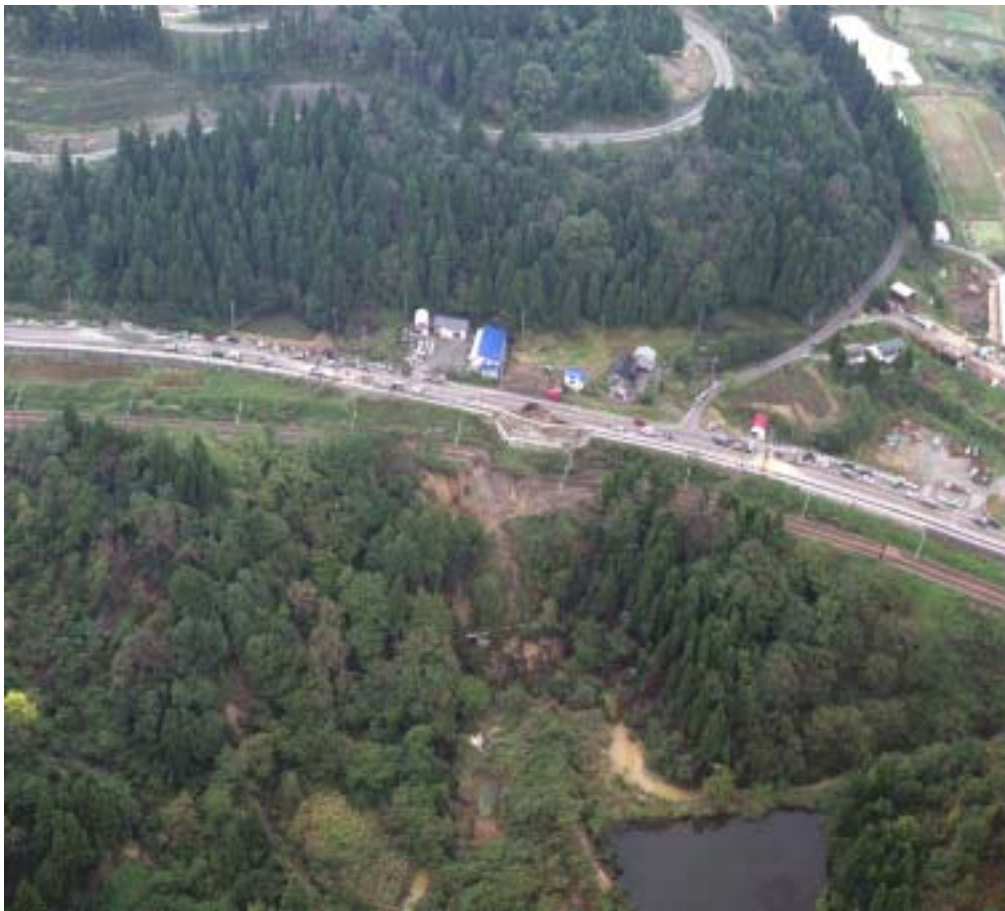
天納地区では国道 17 号線と JR 上越線とが、1 段違いで平行して走っている。写真 6.1.5 に見られるように、上部に位置する道路と下部の鉄道を含んだ大きな崩壊が発生した。このため、道路下に埋設してある天然ガスパイプラインなどの埋設管等が写真 6.1.6 に示すように被害を受けた。また、鉄道では線路下の土が流出したため、線路が宙に浮いた。盛土した箇所とのことであるが、原地形は分からなかった。

写真 6.1.5 天納地区における道路と鉄道の被害(株八州による撮影)

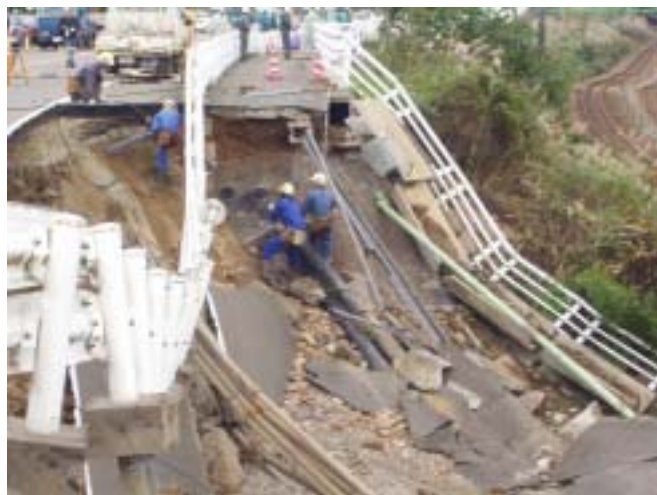
写真 6.1.6 天納地区における道路の崩壊に伴う埋設管の被害
