6.2 造成地

(1) 造成地の概要

(2) 被害の特徴

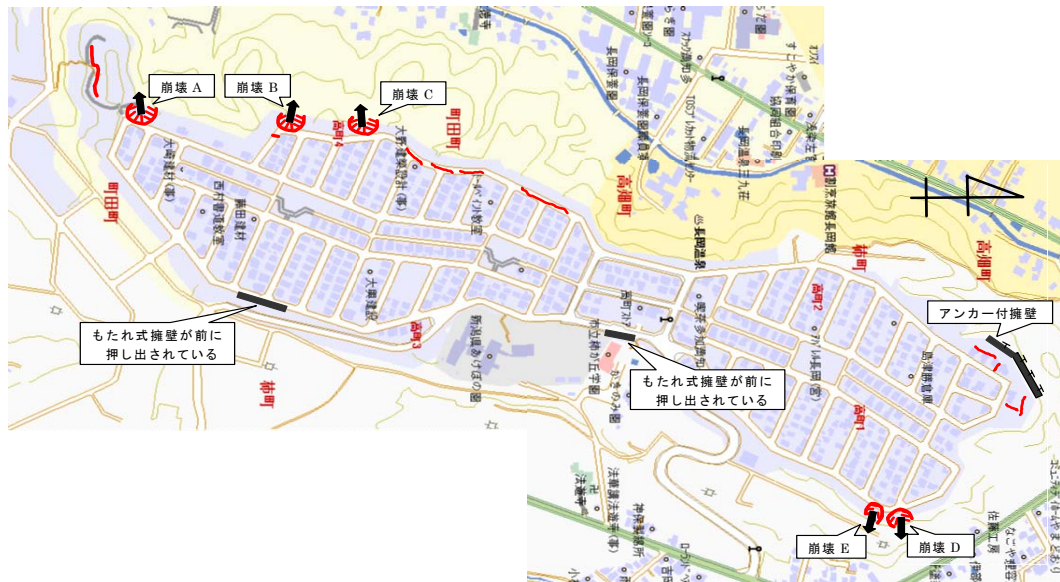
図6.2.1 高町団地の平面図と被害状況

高町地区の周縁部は場所によって範囲が異なるが、概ね盛土が施工されている。盛土上には周回道路が設置されており、地震により著しく損壊した。被害状況は図6.2.1に示している。周回道路を中心に調査したために、造成地内部については被害が記されていないが、亀裂や側方変位は各所で生じている。図6.2.2は図6.2.1に示した崩壊地点 A の斜面崩壊状況である。上部道路にて延長約50m にわたりり面が崩壊した。上部にあったと推定されるもたれ式擁壁は斜面中央付近まで移動しており、一部はほぼ下端にまで到達していた。図6.2.3は崩壊地の上部の状況である。すべり面の滑落崖は住宅地に達しており、家屋の基礎が破壊されている。段差は3mほど生じている。写真には家屋基礎の保護のために応急処置の土嚢による擁壁が設置されている。

図6.2.5は崩壊地点 B の斜面崩壊状況である。上部道路にて延長約40m にわたって崩壊した。崩壊地点 A と同様にやや谷地形を形成しているが、崩壊地点 A と比較すると旧地形の谷は深くない。むしろ、崩壊地点 B は図6.2.1の平面図から分かるように盛土の角部に当たることから、地震動が盛土の線形部より増幅した可能性がある。この視点から図6.2.1の崩壊地点を見直すと崩壊各地点は造成地盛土の角部およびその周辺に当たる事例が多く、地震動の3次元的作用が影響した可能性が指摘される。

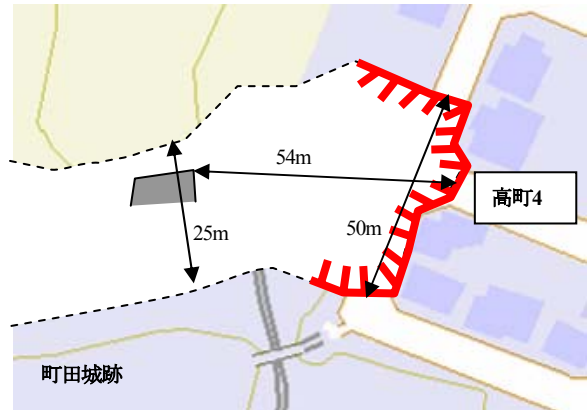
図6.2.3 崩壊地点 A の平面図

図6.2.1から分かるように、崩壊地点は谷筋に当たる。簡易計測の結果による斜面崩壊の平面図を図6.2.4に示した。当該地点の旧地形を図6.2.5に示す。旧地形から切盛りの境界線について推定線を図中に示した。両図より崩壊地点は原地盤の比較的深い谷筋に当たり、周囲に較べて盛土高さが高く、且つ集水地形となっていたことが分かる。斜面崩壊はほぼ盛土部分を中心に生じている。

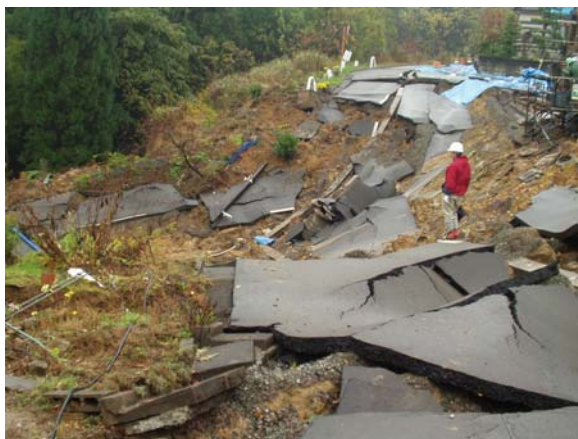
図6.2.6 崩壊地点Cの破壊状況

図6.2.6は崩壊地点 C における破壊状況である。地形的には谷筋に当たり、やや盛土高さは高く集水地形である。斜面上部にあったもたれ式擁壁は土砂とともに押し出されて斜面中央付近まで移動した(図6.2.7)。擁壁は転倒せずに運ばれており、擁壁支

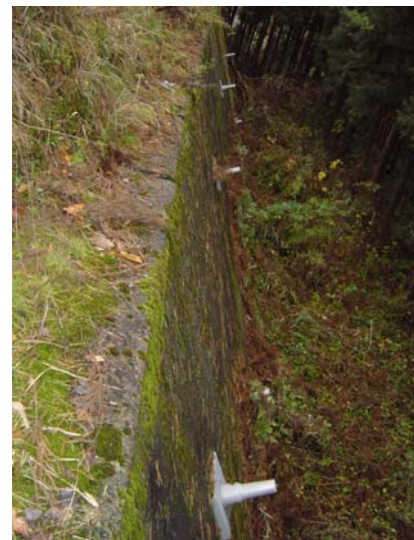
図6.2.1の造成地平面図にて北西部に一部擁壁にアンカーと思われる補強が実施されている（図6.2.8）。住民によると、以前に変状が見られたために補強が行われたとのことである。地震による変状は外観からは観察されなかった。しかし、盛土上部には亀裂や沈下が顕著に観察され、一部宅地にまで被害が及んでいる。旧地形から読み取ると谷地形であることから考えて、無補強の場合には斜面が大きく崩壊した可能性が極めて高い。

図6.2.8 もたれ式擁壁：アンカーと思われる補強が行われている。

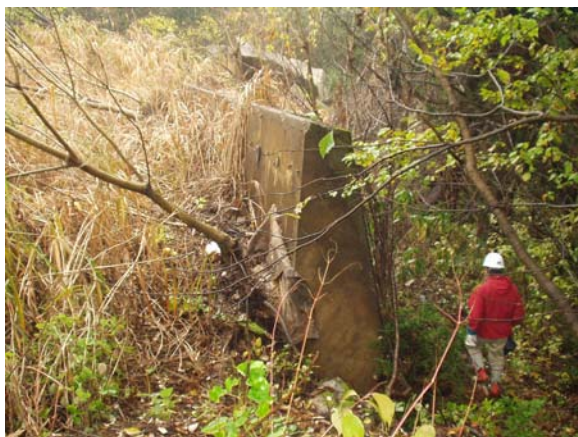
図6.2.7 崩壊地点Cでのもたれ式擁壁の移動

持地盤がすべり破壊を起こした可能性が高い。他の崩壊地点でも同様の擁壁移動状況が確認された。

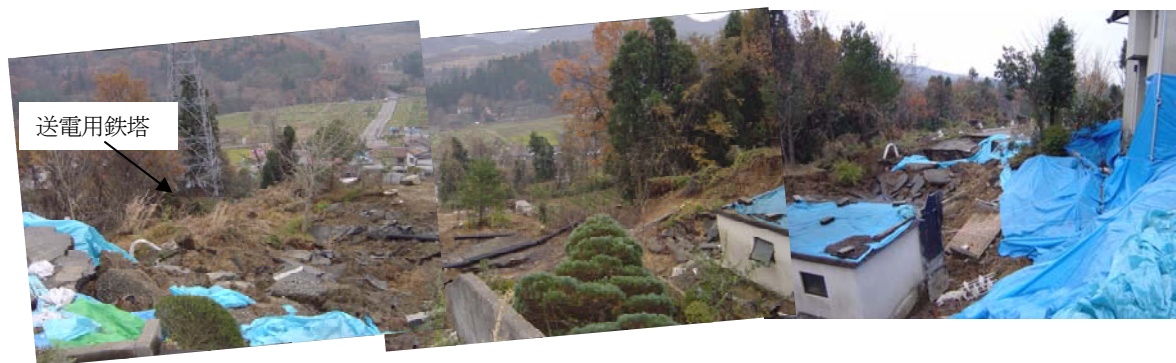
図6.2.9 高町団地・崩壊地点E

図6.2.9は崩壊地点Eにおける斜面の崩壊状況である。急傾斜上に一部盛土を行ったと考えられ、盛土部を中心に崩壊したと推定される。崩壊土砂は急傾

斜地を落下したが、危うく送電用鉄塔の横をすり抜けた。崩壊位置が少しずれると直撃した可能性があり、計画上の課題を残した。
