### 7.3．道路トンネル被害

#### (1) 木沢トンネルの被害

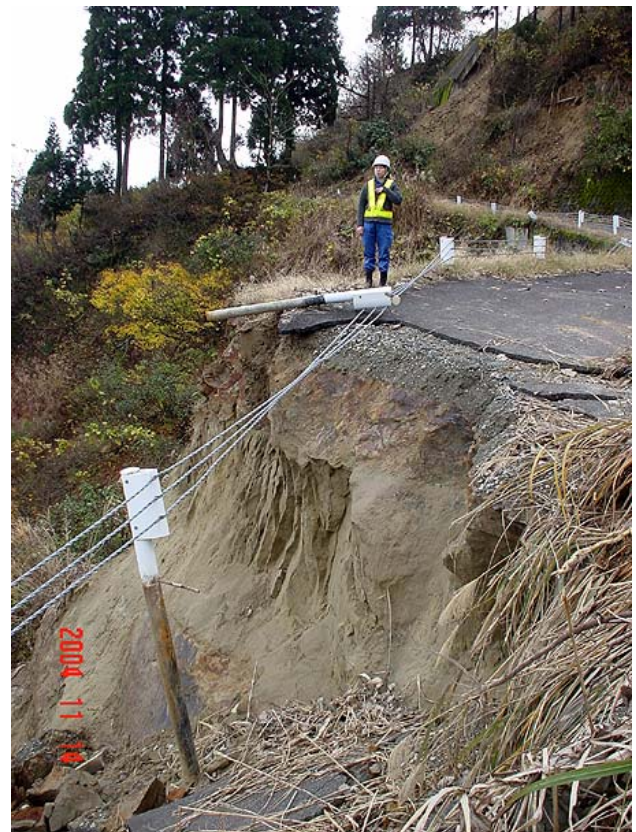
木沢の集落そのものが二子山（三角点標高433.5m）南麓の旧地すべり地形上に広がる．周辺地質は地質調査所の1：50,000地質図幅によれば双子山およびその東南東500mにある386mの三角点（図7.10）あたりに白岩層の露出があり，その他はこれを覆う鮮新世の牛ヶ首層である．砂岩・泥岩互層で図7.11（図7.10中に撮影位置、撮影方角表示）のあたりでは2m近い青灰色の細砂の層を挟んでいる．

図7.11 木沢トンネルに沿う東側斜面の状況：南南東を向いての撮影。人物（木沢トンネル北側坑口より62m南）手前の滑落面の露出した砂層の厚さはおよそ2m。地層の傾斜はほぼ南西方向に15～20°程度と見られるので、実際の層厚もほぼ同じ程度と思われる。人物の後ろに谷地形（黄色矢印）上部に旧地滑り跡（図7.10の破線A。後述の図7.13）。

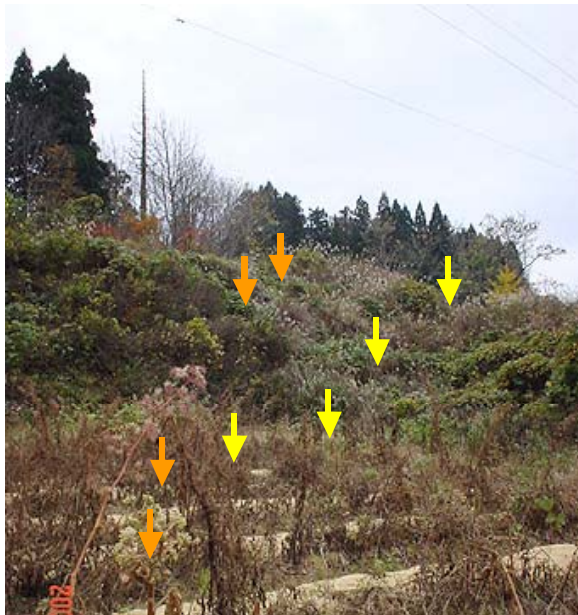
図7.12は木沢トンネル南坑口より北側の旧地すべり滑落崖上で見られた亀裂である．降雨のためかなり埋まっているが、1mに達する深さがある．後述するトンネル内部南側で引張を受けた部分（後述の被害(a)）と対応するものとも推察される．

図7.12 図7.11の谷地形の上部：黄矢印の位置は旧滑り土塊の上端（推定）。手前畑地に亀裂の開口（橙矢印）。

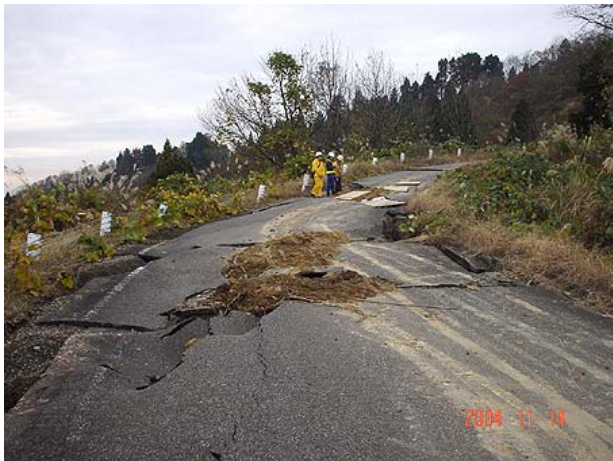
図7.13 木沢集落の北側、旧地すべり滑落崖上の状況：図7.10のBの亀裂

一方(b)の破壊の主要な形態は、トンネル軸方向の伸張であり、これはトンネル覆工や床版の横断亀裂（図7.18）や継ぎ目の開口の形で現れている。主要な開口を北側坑口よりの距離に対して示したものが図7.19である。開口亀裂はトンネル南側で多く、これは先に図7.13で示した地表の状況と整合的である。計測された開口のみの総和は89cmに達する。

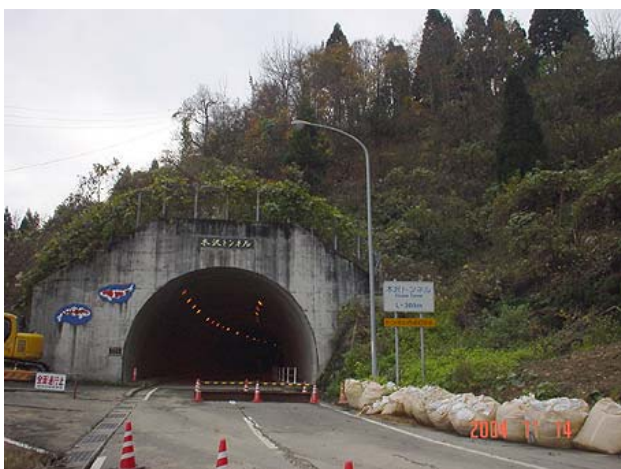
図7.14 木沢トンネル北側坑口：坑口から30～80m区間の覆工側壁部に損傷が見られる。トンネル背後の樹木に被覆された尾根の後ろがその距離に対応する。

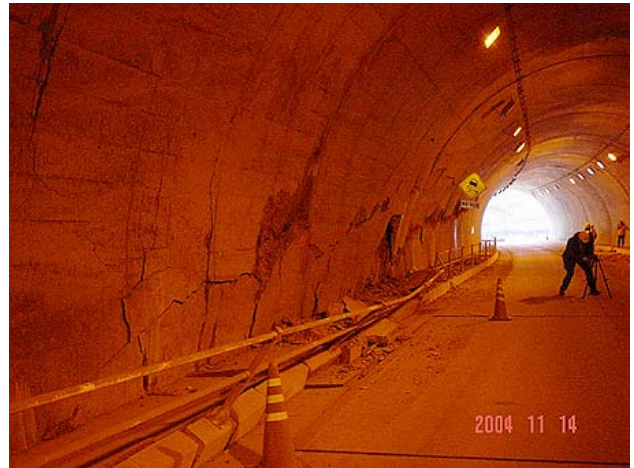
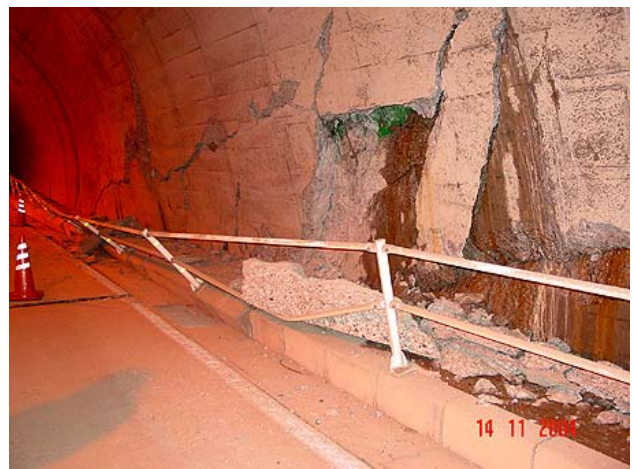
図7.15 西側側壁の孕みだしに伴う損壊：側壁は大きい部分で40～50cmほどトンネル内部に孕みだしている。

今回の地震では幸い大きな斜面崩壊で流されたり切断されたトンネルはなかったが、例えば木沢トンネルの覆工リングの損傷は、外から明瞭に判別しがたい地盤内部に伏在する損傷の存在を示しているものとして重要であろう．木沢トンネルの破壊形態は2種類(a), (b)に区分できる。(a)の破壊の主要な形態は、覆工側壁に生じた孕みだし（西側：図7.15a, b）と圧壊（東側：図7.16）である。(b)の破壊の主要な形態は、トンネル軸方向の伸張であり、これはトンネル覆工や床版の横断亀裂（図7.18）や継ぎ目の開口の形で現れている。両者とも地すべりの影響と解釈できる．

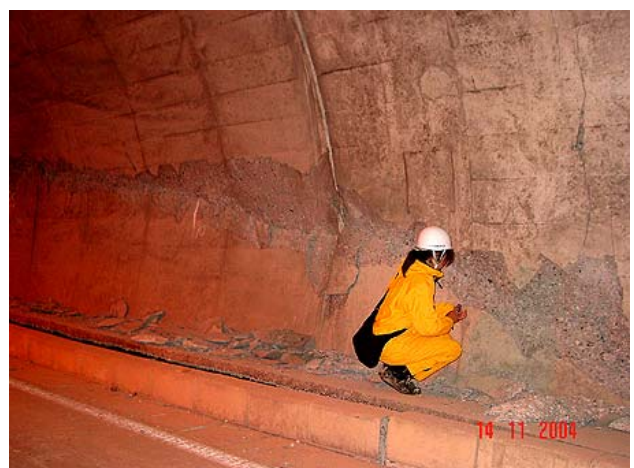
図7.16 東側側壁の圧壊：東側の壁は地山側に40cmほど押し出している。

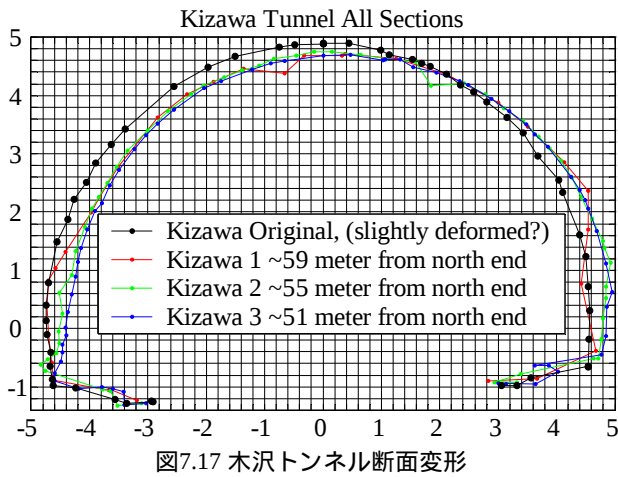
図7.17 木沢トンネル断面変形

総延長より計測された長さがやや長いのは、後述のようにトンネルが引き伸ばされたことも影響していると考えられる。木沢トンネルの北側坑口より51m, 55m, 59mの覆工損傷の最も著しい3地点でトンネル内空断面（北を臨む）のレーザー計測を行った（図7.17）。参考のため明瞭な破損の認められなかった北側坑口より100m地点での内空断面を同図に黒丸（●）で示している。トンネルが東に向かって大きく変形しているのは明らかであり、また前述の図7.11, 7.12に示す位置が概ねこの損壊部分と近いことから、この辺りの地盤が滑りトンネル覆工を強く押し込んだものと推定される。

(a)の破壊形態は注意を要する。トンネルは横断面で荷重を支えるからである。トンネル周辺の地山と覆工の間に隙間がないものと想定すれば図7.17は局部的に10～数10%以上のせん断ひずみが地盤内に発生していることになる。木沢トンネルはその後矩形の鋼製フレーム（プロテクター）が建て込まれ、迅

速に応急措置がなされた．今後長雨から豪雪期、そして融雪期と困難な状況が続くため、長期的にトンネルの挙動を監視していくことが望まれる．

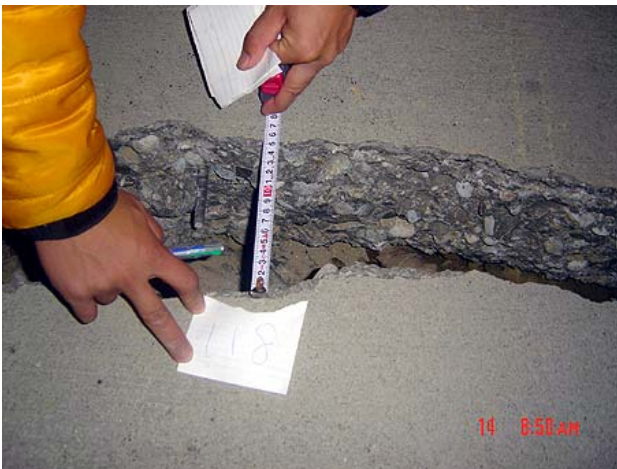
図7.18 木沢トンネル内床版の亀裂開口（北側坑口より230m）

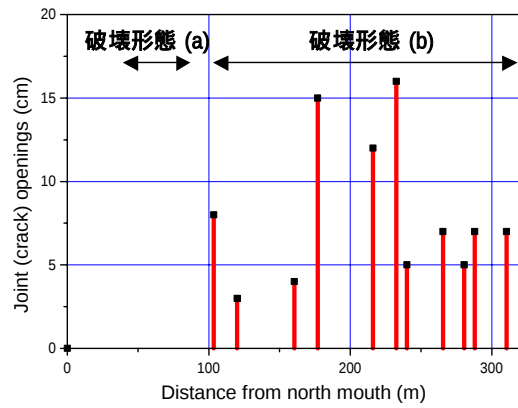
図7.19 継ぎ目あるいは亀裂の開口（破壊形態(b)）と木沢トンネル北側坑口からの距離

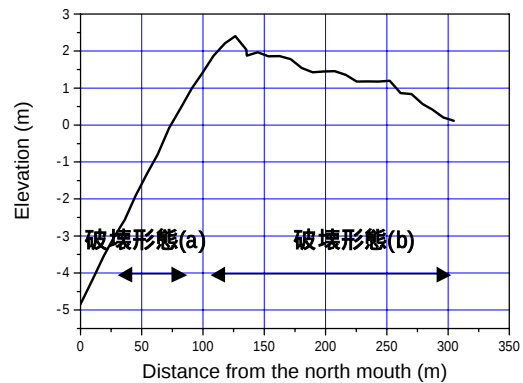
図7.20 トンネル軸線の高低差（南側坑口307mを基準）：125-300mの区間に不連続な高低差がある。

またこの区間では高低差にもわずかながら不連続な変化が現れていて、これも破壊形態(b)を引き起こした地盤の動きと関係すると思われる（図7.20）。

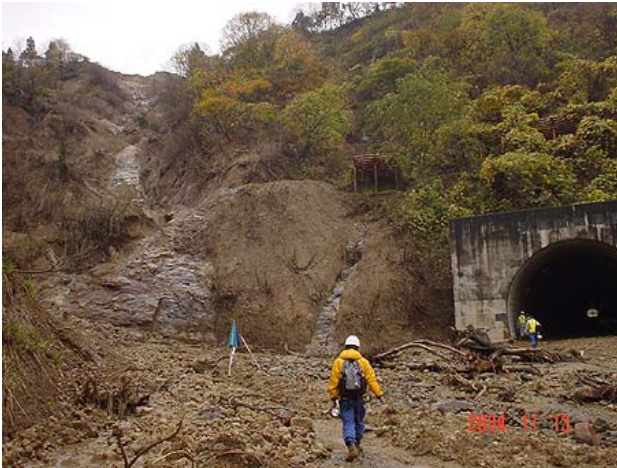
塩谷トンネル北西坑口あたりは川口層の砂岩と泥岩の互層である。層面の傾斜が大きく（70°前後）また表層の風化の度合いも大きい。トンネルそのものは堆積岩の中にあって大きな損傷は見当たらない。トンネル坑口のすぐ北隣の澤に沿って土砂流動が発生した形跡がある（図7.21）。比高70mほどのあたりから平均25°の傾斜を流下してきたものと思われる。この土砂はトンネル坑口あたりの覆工南側側壁に当たって、大きく泥ハネを残している（図7.22）。壁面の痕跡から泥流の厚みがおおよそ1m、泥ハネが泥流上面よりさらに2.8～3.0mの高さに達している。

図 7.21 塩谷トンネル北西坑口あたりの土石流痕跡

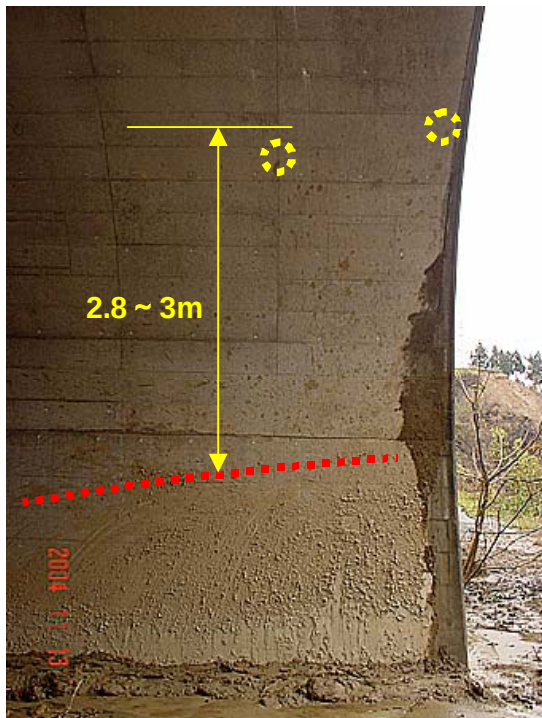
図7.22 塩谷トンネル坑口に残る泥はね（黄色の円）

質量 $m$ ，速度 $v$ の泥流が堅固なトンネル壁に衝突し，速度を0に落とす分，泥はねとして相対的に $h$ にまでその高さを増したと仮定すると， $mv^2/2 = mgh$  と置いて， $v \cong 5.5m/s$  と推定できる．これは運動エネルギーが一気に位置エネルギーに変わる過程で大きなエネルギー損失がないとしたものであるから，泥流の端部での速度の最低値を与えると考えられる．また，中心部での流速はこれより速いものと考えられる．因みに2003年の宮城県沖地震での築館町の斜面崩壊では，運ばれた植生の分布状況から中心部の速度は両端に比べ2倍程度であったものと推定されている（Konagai, 2003）．

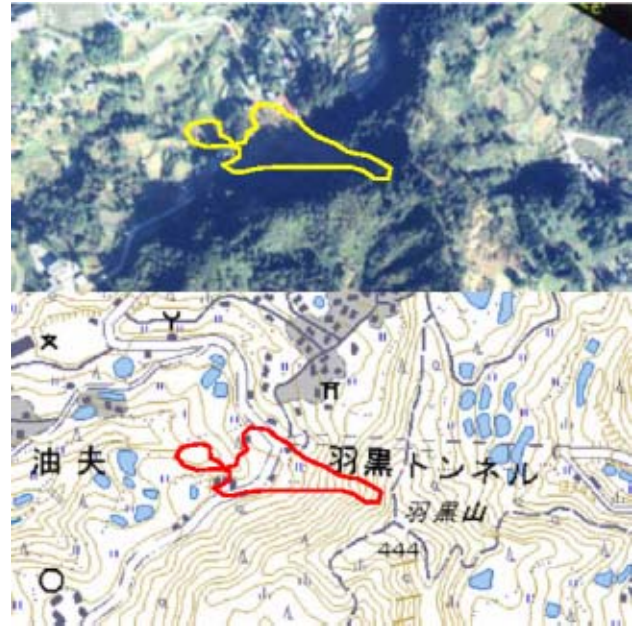
図7-23 羽黒山トンネルと周辺地盤の状況：羽黒トンネル周辺の空中写真と地形図トンネル西側坑口の南側斜面に大規模な斜面崩壊が認められ，崩壊土砂は斜面下端部より150m 遠方に達している．空中写真：国土地理院による撮影（インターネット公開），地形図：国土地理院2 万5 千分の1 地形図

主要地方道23 号「柏崎高浜堀之内線」の内，山古志村内の竹沢と種芋原を結ぶ東西に延びる羽黒トンネルでは，東西の坑口から数10m の範囲で，円周方向・軸方向・斜め方向の亀裂や側壁のはらみだし，舗装コンクリートのトンネル軸直角方向の座屈などやや深刻な被害が認められた．西側（山古志村桂谷）では大規模な斜面崩壊があり崩壊土砂は坑口まで達し，東側（山古志村大久保）では地すべりにより坑口上部の土砂が押し出され坑口を不完全に塞いだ．図7.23 に羽黒トンネル周辺の空中写真と地形図を示す．

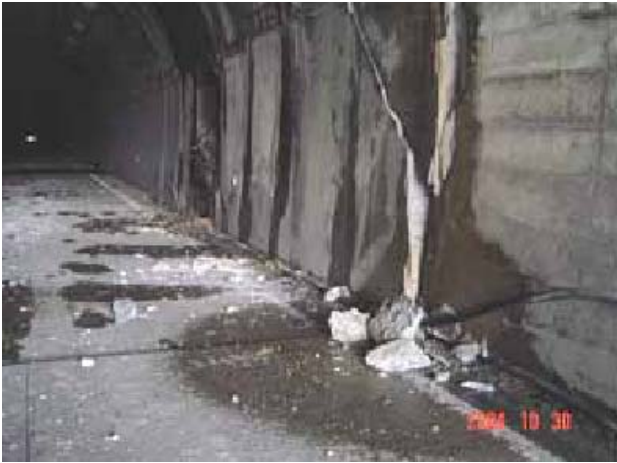
図7.24 に羽黒トンネル西側坑口付近南側側壁の被害状況を示す．側壁に円周方向と斜め方向の亀裂が生じるとともに，側壁が10cm 内側へはらみだし，コンクリート塊が剥落している．道路路面にコンクリート片が落下し，落下片はクラウン部直下と円周方向の亀裂の直下に集中しているのがわかる．

図7.24 羽黒トンネル西側坑口付近南側側壁の被害状況

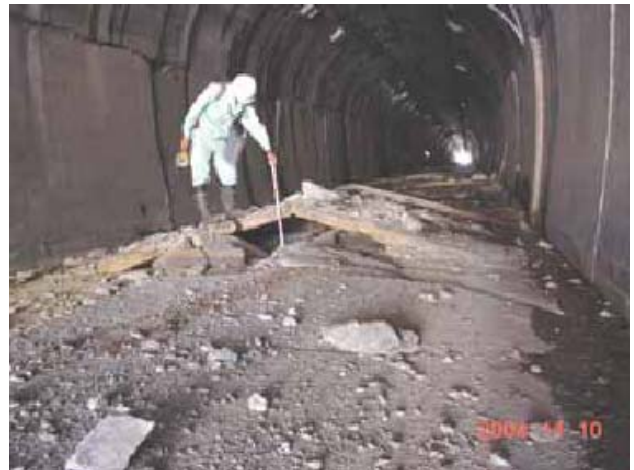
図7.26 羽黒トンネル東側坑口付近の道路面および側壁コンクリートの被害状況

一方、図7.26に羽黒トンネル東側坑口付近の道路面および側壁コンクリートの被害状況を示す。道路舗装が道路中央で座屈して大きく上方へせり上がっている（最大量50～70cm）。幾何学的には2.3～4.4cm 幅員が縮まったことになるが、側壁とコンクリートのなじみを考慮すると5～8cm 程度縮まったものと考えられる。これは、道路舗装にトンネル軸直角方向の大きな圧縮力が作用したことを意味する。舗装座屈部の奥には側壁が10cm 内側へはらみだしている区間があり、この推量を裏付けている。側壁コンクリートに円周方向の亀裂が見られる他、路面には大小のコンクリート片が剥落しているほか、大きなコンクリート塊が落下しているのが認められる。コンクリート片の剥落はクラウン部直下と円周方向の亀裂の直下に集中していた。図7.27 には東側坑口付近のアーチコンクリートをトンネル内部から坑口に向かって撮影した様子を示す。トンネルクラウンの左右にトンネル軸方向に幅約20～40cm のコンクリートの剥落跡（圧座による）が明瞭に認められる。

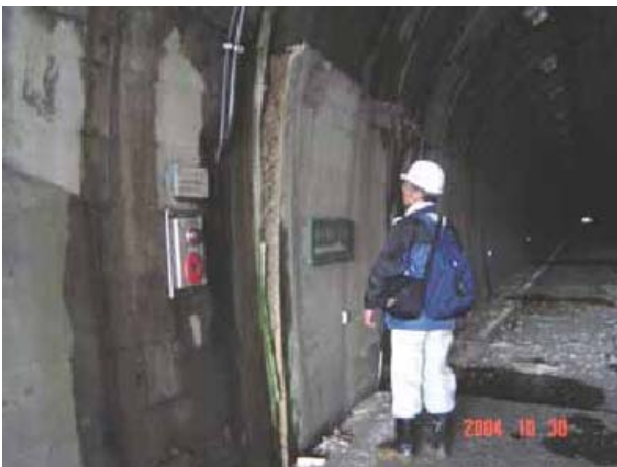
図7.25 西側坑口付近のアーチコンクリートの被害状況  
(坑口からトンネル内部に向う)

また、図7.25 には西側坑口付近北側側壁の被害状況を示す。同じく側壁が最大で20cm 内側へはらみだしている。すなわち、坑口付近では最大で水平方向の内空が30cm 縮まっていることになる。側方からの土圧が増加したものと推察される。そこで、写真-3 に西側坑口付近のアーチコンクリートを坑口からトンネル内部に向かって撮影した様子を示す。トンネルクラウンよりやや南側にトンネル軸方向に幅10～20cm のコンクリートの剥落跡が認められる。これは圧座（トンネル内面側コンクリート縁の圧縮破壊）によるものである。このことから水平方向の内空の縮小が裏付けられる。圧座は数10m にわたって連続することから坑口付近は側方から荷重が作用したことがわかる。また、図7.25ではアーチコンクリートに円周方向の開口クラックと無数のコンクリート小片も卓越することから、軸方向に振動伸縮と残留伸張の力が作用したと考えられる。

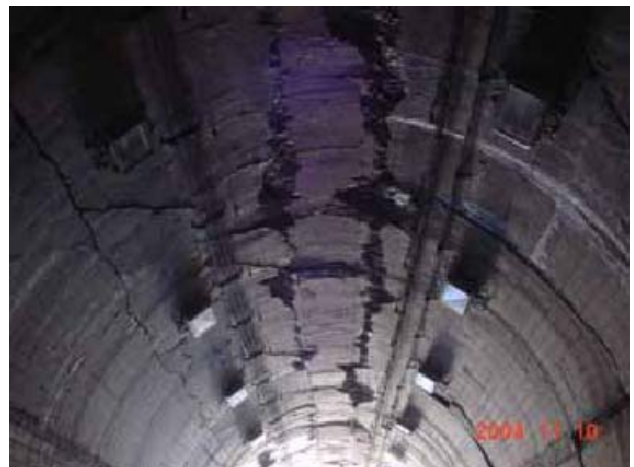
図7.27 東側坑口付近のアーチコンクリートの被害状況  
(トンネル内部から坑口に向う)

このことは水平方向に圧縮されていることを裏付けている．このトンネル断面の水平方向の圧縮について東西の坑口を比較すると，その程度は，アーチコンクリートクラウン部の圧座，インバートの座屈変形ともに東側の方が重度である．このほか，アーチコンクリートに閉合クラックも多々見られ，一部には下方にずれて落ちそうなコンクリート塊もあった．

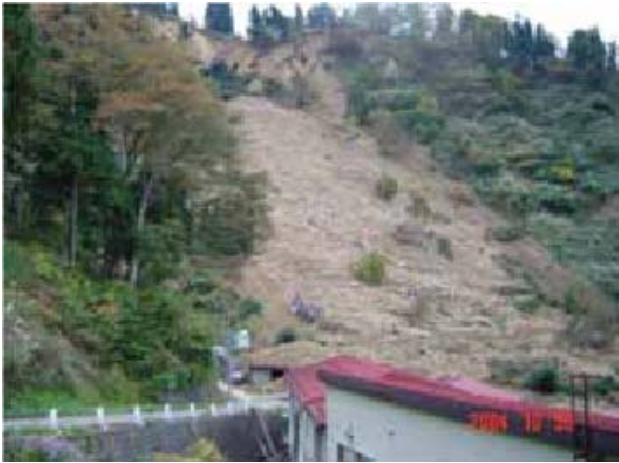
図7.28 羽黒トンネル西側坑口南寄り上部の斜面崩壊

これらのトンネル断面の変状の原因を探るため，坑口部の周辺地盤の状況を見るときにも，トンネル上部の地山を踏査した．写真-6 は羽黒トンネル西側坑口南寄り上部の斜面崩壊の様子である．目測で，中央部幅60m，斜面長さ200m，傾斜30度，すべり面深さ15mであり，これにより推定崩壊土量18万 $\text{m}^3$ となる．崩壊土砂は斜面下端より最大約150m移動し，坑口部にも達していおり，坑口部は斜面崩壊土砂の影響を受けているものと考えられる．写真-7 はトンネル東側坑口周辺の状況である．上部地山の地すべりにより，トンネル上部地すべり土塊の先端部の土砂が坑口を塞いでいる．

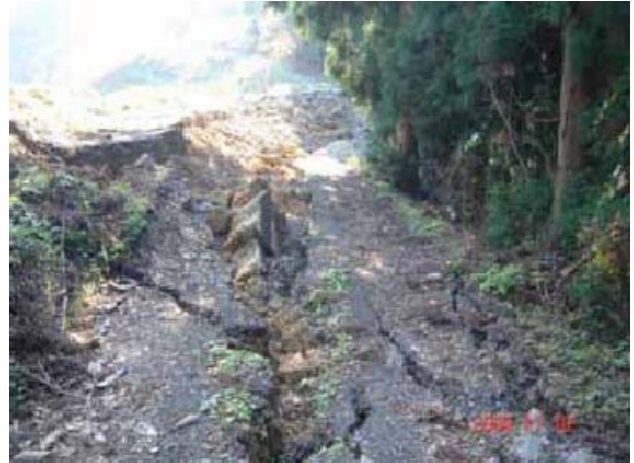
図7.30 羽黒トンネル上部地山の峰部からやや西側斜面の側に見られた段差1.5m，総計開口幅1mの開口亀裂

さらに東側坑口よりトンネル上部地山を山の峰部に至るまで踏査したが，斜面中腹部に多数の小さな開口亀裂が見られたほか，トンネルと概ね直交する峰部には東西両方共に斜面崩壊部上方に峰に平行な亀裂と段差（数10cm から1.5m）が見られた．写真-8 に峰部からやや西側斜面（写真右側）の側には段差1.5m，総計開口幅1mの開口亀裂を示す．このことから，潜在的な地すべり斜面は移動しており，おそらくは深いすべり面が潜在しているものと考えられる．このような，開口亀裂は，空中写真では判読不可能であり，主要な施設に関わるこのような潜在的なすべりの危険箇所を探し出し，それらの挙動を監視していく必要がある．

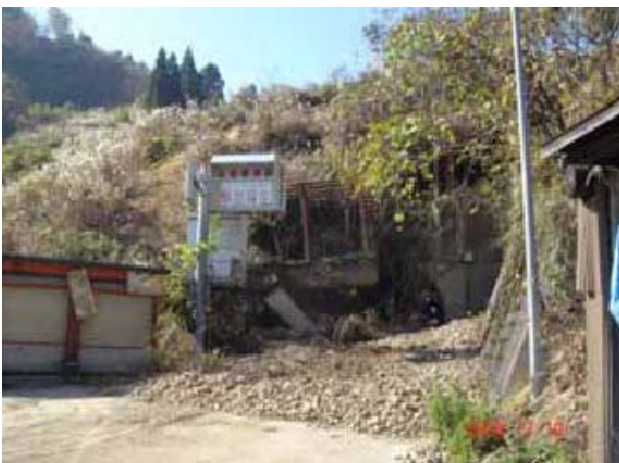
図7.29 羽黒トンネル東側坑口上部の斜面崩壊と坑口での土砂堆積
