8.2 駅・線路

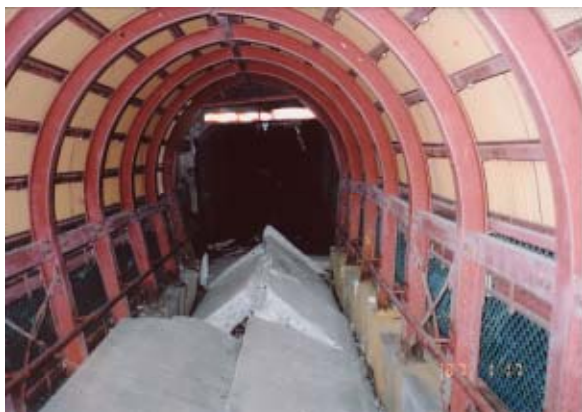
図 8.2.1

一方、激震地域内にある越後川口駅は、同様に盛土式ホーム2面からなっているが、ホームの沈下は僅かしか無く、笠石の落下もごく一部であった。ただ、上り線側ホーム土留めの一部（待合室～階段間）が盛土の沈下が見られないのに外側に張出し、張出し部の東京方では線路が屈曲していた。また、ホームから100～200m上野寄りのところ(素地)では、3本(4本)並んだ線路が、線路に対して時計回りに20°程度の角度を以て次々位置を変えて屈曲していた。駅と線路は切り土地盤上にあると思われ、震動の影響よりも地盤のひずみの影響が大きかったと考えられる。また、線路下を横断する川口駅連絡地下道や竹田橋りょう(歩行者専用地下道)取付け部では、両側の簡易土留めが押され、舗装コンクリートが折れて「八」の字型になるなど地盤から浮き上がった(図8.2.1)。

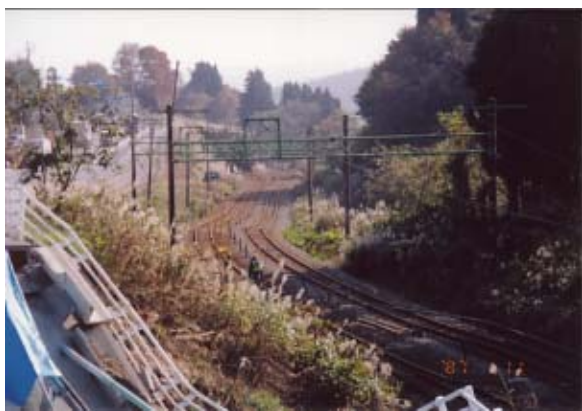
図 8.2.2

上越線越後滝谷から小千谷市浦柄地区、川口町天納から牛ヶ島・川口地区にかけて、斜面崩壊や地盤の沈下に伴う線路の変状が見られた(図8.2.2)。
