## 9.2. 上水道

上水道施設にも大きな被害が発生し、35 市町村 13 万戸で断水状態となり、地域住民は水の無い不便な生活を強いられた。水道事業者の応援により懸命な応急復旧がなされ、11 月末には一部地域を除きほぼ断水は解消された。本章では、地震後の断水状況と応急給水・応急復旧について、ならびに浄水場や配水池など施設の被害および管路の被害の概要等について述べる。

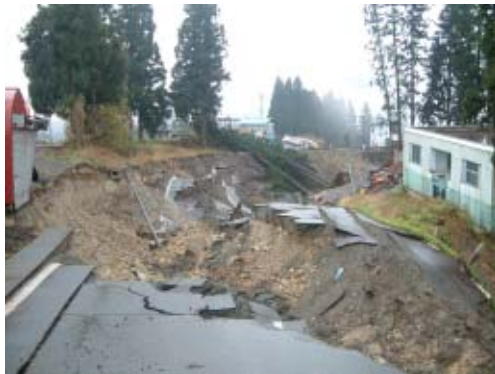
時には復旧した。また、船岡山配水池では、PC 配水池の基礎地盤が沈下した。簡易水道の塩殿浄水場は、写真 9.2.1 に示すように地滑りにより流出・崩落した。

写真 9.2.1 地滑りにより流出した塩殿浄水場(小千谷市)

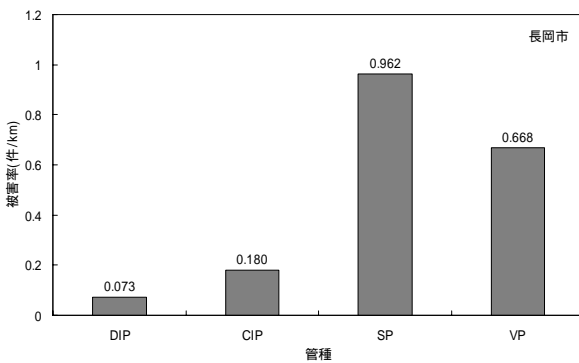
図 9.2.6 管種別被害率

また、図 9.2.6 および表 9.2.2 には、被害件数を管路延長で除した被害率も示す。ダクタイル鉄管の被害率が0.073件/km、鋳鉄管が0.180件/km、硬質塩化ビニル管が0.668件/km、鋼管が0.962件/kmであった。

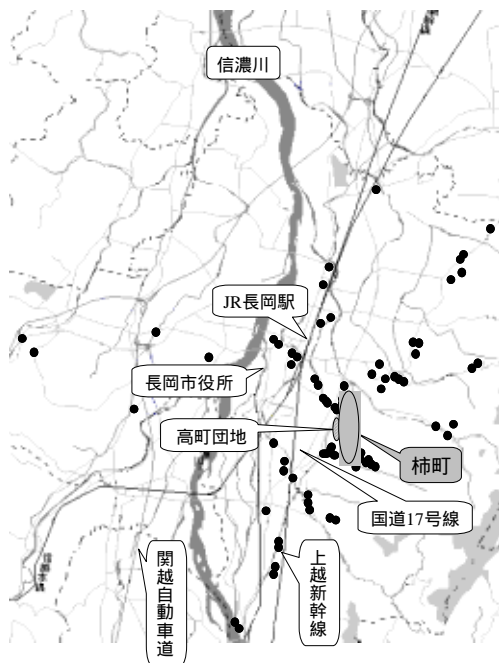
図 9.2.7 送・配水管の被害地点プロット図( 75mm 以上)

図 9.2.7 に管路被害発生地点を示す。管路被害はほとんどが上越新幹線の東側の山裾部に発生しており、信濃川の西側及び東側の平野部での被害は少ない。

高町団地の北東部の谷底平野に位置する柿町では、マンホールの浮上や陥没が道路上に発生していた。この場所の約 480m の区間で昭和 29 年に布設した鋼管のフランジ継手（呼び径 300mm）から 21 個所で漏水した。一方、同じ道路に平行に布設されていた S 形ダクトイル鉄管（呼び径 300mm）に被害はなく管路の耐震性を高める効果が顕著に見られた例と言える。

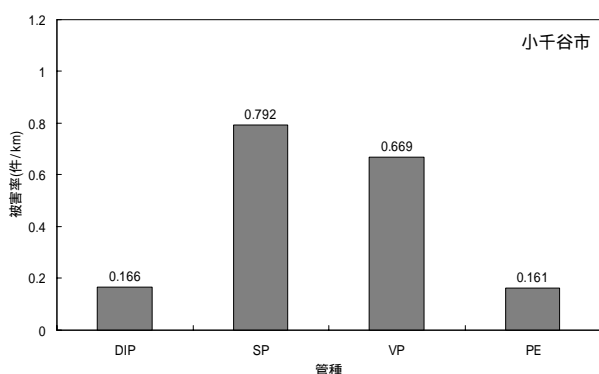
図 9.2.10 管種別被害率

図 9.2.10 に管種毎の被害率を示す。被害率はダクトイル鉄管が 0.166 件/km、鋼管が 0.792 件/km、硬質塩化ビニル管が 0.669 件/km、ポリエチレン管が 0.161 件/km であった。

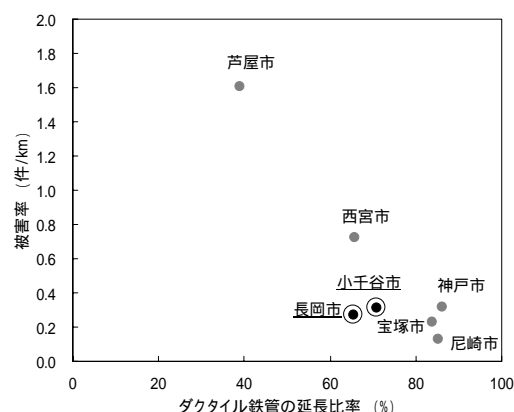
図 9.2.11 ダクタイル鉄管の延長比率と被害率との関係

長岡市及び小千谷市においては耐震性に劣る石綿セメント管や鑄鉄管などの、ダクタイル鉄管への管路更新が推進されてきていた。図 9.2.12 には、ダクタイル鉄管の延長比率と地震時の被害率を、今回の地震と阪神・淡路大震災についてプロットしたものを示す。ダクタイル鉄管の延長比率が高いほど被害率は小さい。このように長岡市や小千谷市が長年

取り組んできた管路更新の効果が今回の被害を少なくした理由の一つと考えられる。

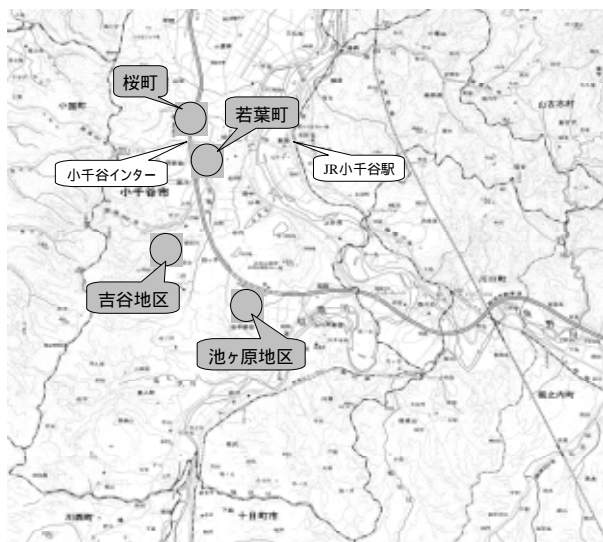
図 9.2.11 主な被害発生地点(小千谷市)

ている。図 9.2.11 にこれらの地区を示す。

若葉町では、液状化によりマンホールの浮上や道路の陥没が見られた。桜町も若葉町と同じく軟弱な地盤であり、道路には陥没や亀裂が発生し、横方向への地盤移動も発生していた。吉谷地区、池ヶ原地区とも、沢部や旧沼地などの軟弱な地盤であった。

また、浦柄地区、川井地区、池ヶ原地区などでは斜面崩壊や道路の法面崩壊により管路が流出する被害が発生した。

小千谷インターの近くで関越自動車の東側に位置する若葉町、東西に位置する桜町及び市の南部に位置する吉谷地区や池ヶ原地区に被害が多く発生し
