## 9.2 下水道施設の被害(安田進、規矩大義)

### 9.2.2 下水道施設の被災概況

### 9.2.3 マンホールが浮き上がった代表的な地区とその被災の特徴

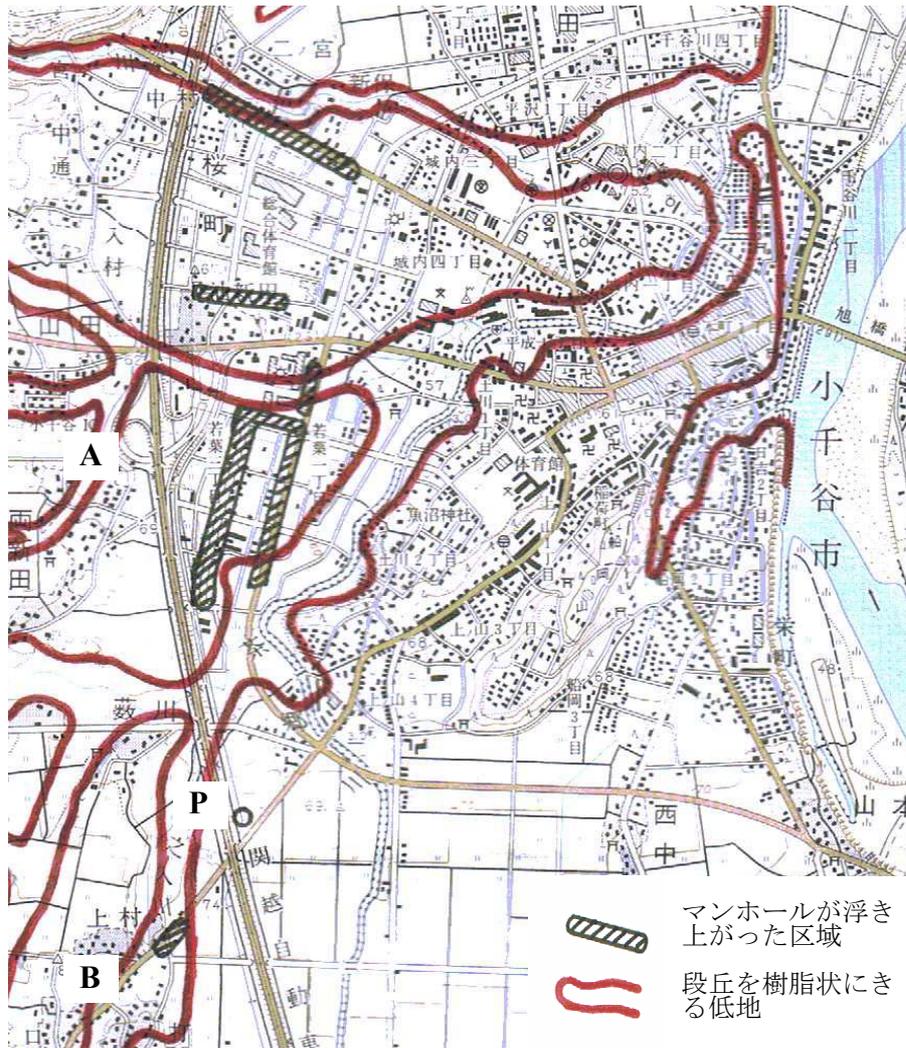
図9.2.2 小千谷市若葉付近でマンホールの浮上りが見られた区域と段丘に樹脂状にはいつている低地(文献2をもとに描いたもの), およびボーリング位置(基図は国土地理院の1/25,000地形図による)

ところで、この地区は信濃川の左岸の河岸段丘に位置する。地質図<sup>2)</sup>を重ねてみると、関越自動車道の東側には完新世のT9段丘堆積物が、また、西側にはT8段丘堆積物が堆積している。両者とも未固結の礫・砂およびシルトからなる堆積物である。ただし、その段丘を切る低地も樹枝状に形成されそこに氾濫原堆積物が堆積している。そこで図9.2.2には、この樹枝状に分布する氾濫原堆積物の位置も重ねて示した。なお、この氾濫原堆積物も礫・砂およびシルトから構成されている。既往のボーリング資料を捜したところ、図9.2.2のP地点のボーリング資料があった<sup>3)</sup>のでこれを図9.2.4に示す。この地点では地

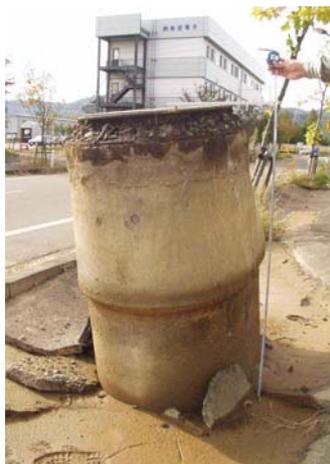
小千谷市では関越自動車道に近い桜町で大きな被害を受けた。筆者達がマンホールの浮上りを見た地区を図9.2.2に示す。このうち、Aの地区とBの地区での写真を写真9.2.1、9.2.2に示す。写真9.2.1のマンホールは1mほど浮き上がり、写真9.2.2のものは1.5m程度浮き上がっている。

写真9.2.1 若葉地区(図2のA)で1mほど浮き上がったマンホール

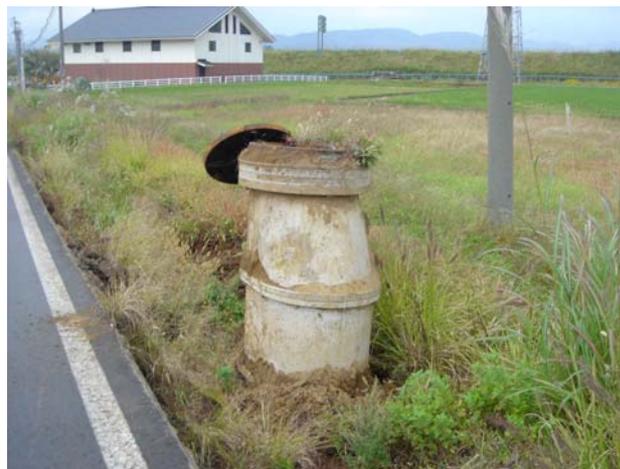
写真9.2.2 打越地区(図2のB)で浮き上がったマンホール

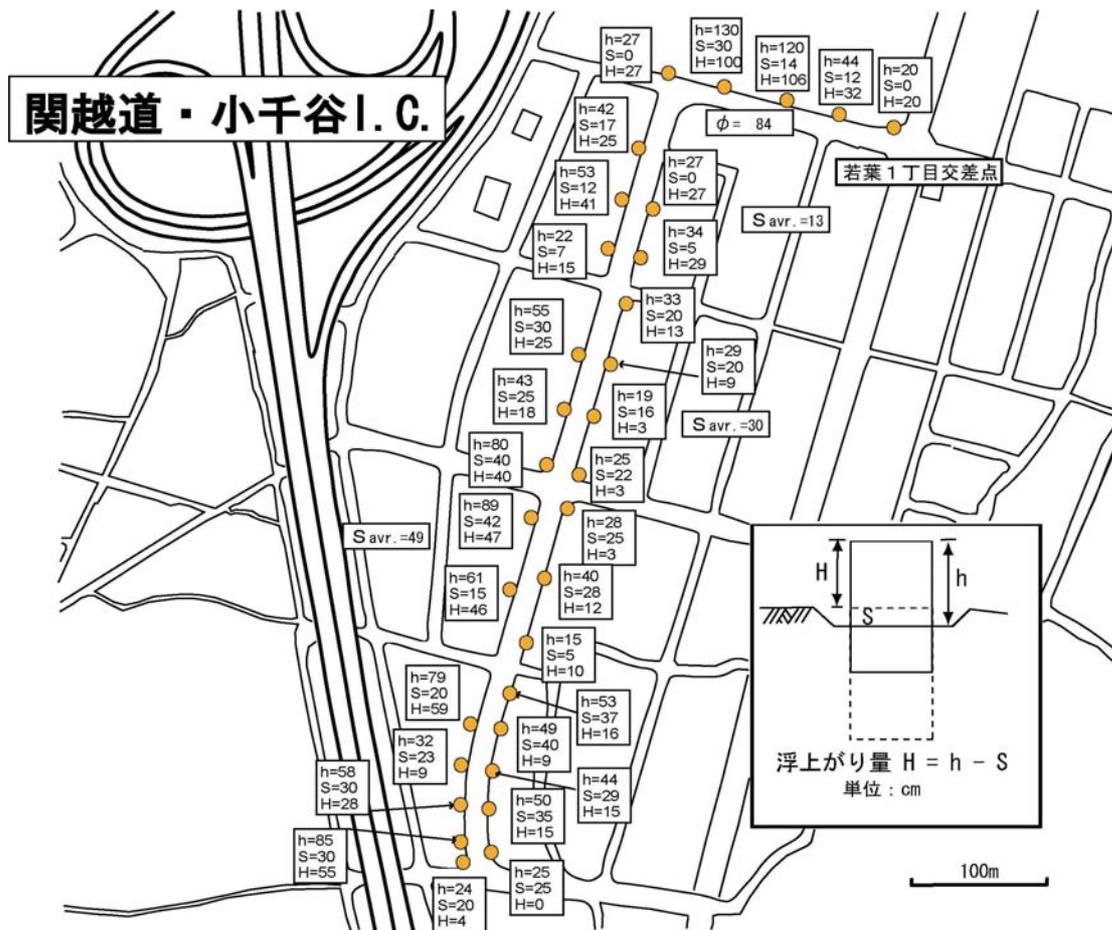
地盤の沈下(S)も生じるので、これらを考慮してマンホール自体の浮上り量の絶対値(H)を推定している。その結果図に見られるように、この地区の浮上り量の絶対値の最大値は106cmであり、数十 cm 浮き上がったものが多く発生していた。マンホール近傍の地盤の沈下量は最大で40cmであり、20~30cm程度のものが多かった。なお、これを測定したのは地震発生8日後の10月31日である。今回の地震では、調査に行く度に管路上の地盤の沈下量が増えていく傾向が多く見られた。従って、図9.2.3の値もその後増えている可能性もある。

表から粘土層、礫混じりシルト質粘土層がGL-3.7mまで続き、その下部は薄い細砂層を挟むシルト層が続いている。従って、下水管渠やマンホールが埋設してある深さには液状化し易い砂層はほとんどないと思われる。また、マンホールが浮き上がった地区で周囲の地盤には液状化したような噴砂跡は見あたらなかった。一方、管路上の地盤が陥没した箇所の一部では噴砂らしき砂も見受けられた。従って、この地区のマンホールの浮上りの主な原因は、1993年釧路沖地震<sup>4)</sup>や2003年十勝沖地震<sup>5)</sup>と同様に、埋戻し土の液状化にあるのではないかと考えられた。

図9.2.3 小千谷市若葉2丁目におけるマンホールの浮上り量および近傍地盤の沈下量の大まかな測定結果

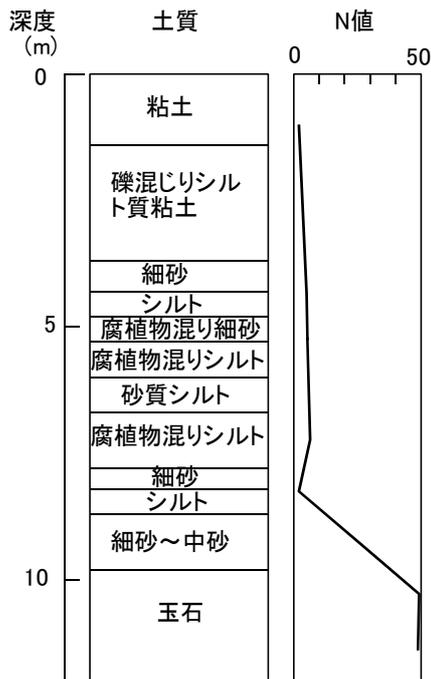
図9.2.4 図2のP地点の土質調査結果<sup>3)</sup>

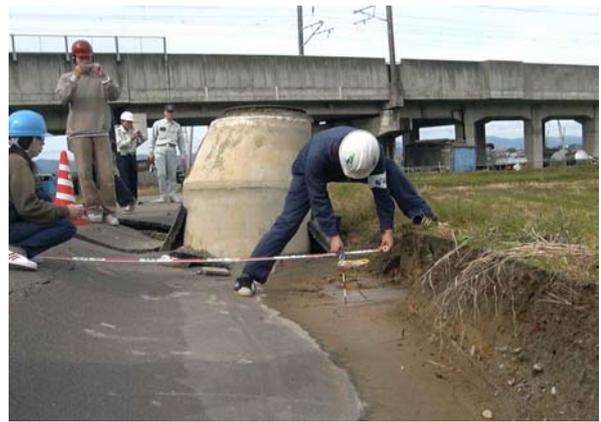
長岡市で筆者達がマンホールの浮上りを見たのは、図9.2.1に示すように、北から浦瀬町、悠久町、渡沢町である。渡沢地区で浮き上がった例を写真3に示す。これらの地区でも数十 cm 程度マンホールが浮き上がり、また、管渠の上の地盤で陥没が発生していた。

写真9.2.3 長岡市渡沢町におけるマンホールの浮上りと埋戻し部の沈下

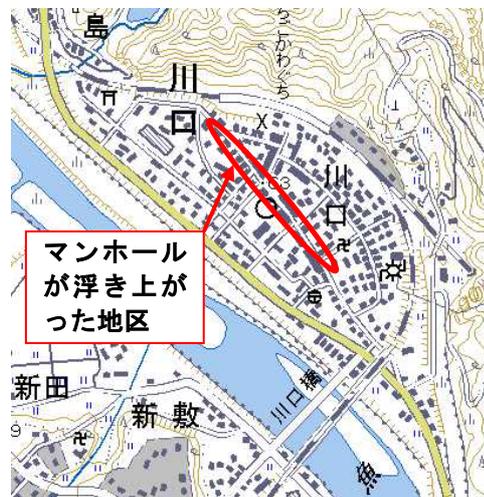
川口町のうち図9.2.5に示した街の中心部では、図に示した旧17号線の道路で写真9.2.4に示すようにマンホールが浮き上がっていた。浮上り量は10~20cm程度と、上述した地区に比べて大きくはなかった。

図9.2.5 川口町でマンホールの浮上りが顕著だった区域(基図は国土地理院の1/25,000地形図による)

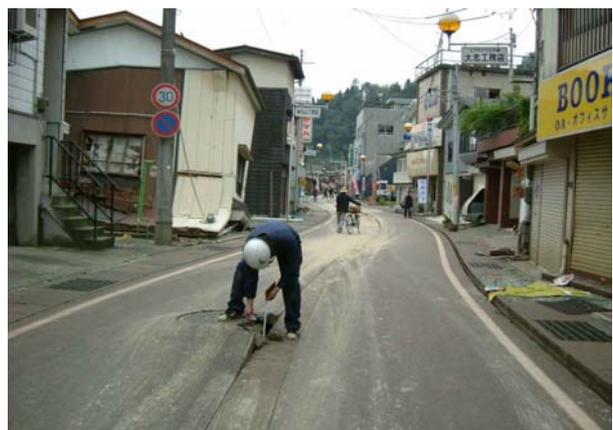
また、この道路より魚沼川寄りではマンホールの浮上り量は減少していた。なお、写真9.2.4にも見られるように、旧17号線でマンホールの浮上り激しかった区域では家屋の全壊も多く発生した。このように被害がこの区域で特に甚大であった原因に関しては今後調査する必要があるが、地元の人に聞いたところによると被害が甚大であった区域は表層に粘土が数 m 堆積していて、魚沼川に向かうと砂礫になるのではないかとのものであった。

写真9.2.4 川口町におけるマンホールの浮上りと家屋の被災状況
