9.5 都市ガス施設の被害と復旧

本節ではガス供給のうち都市ガス施設の被害と復旧状況について主に経済産業省の資料に基づき概要をまとめる。都市ガス施設の被害状況については、現時点において各事業者、ガス協会において集計が行われている状況であり、詳細な数値としてはまとめられていない。ここでは、資料¹⁾に基づき簡単に報告する。プロパンガス(LPG)については最終の報告において調査、報告することとする。

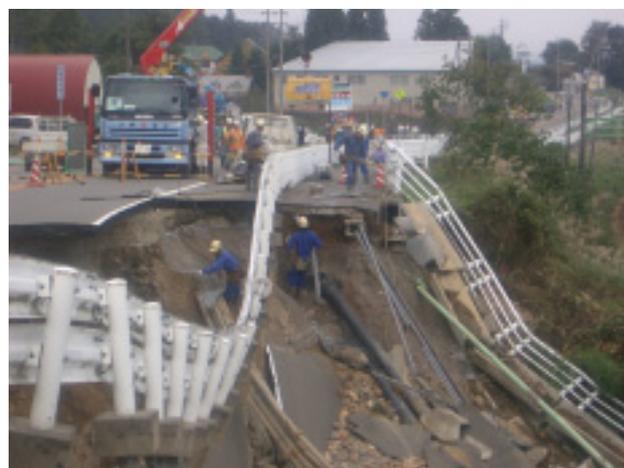
石油資源開発の主力鉱場である片貝鉱場（小千谷市）では地震直後から安全確認、点検のため操業を停止していたが、11月2日から通常の操業に戻っている。片貝鉱場から川口町に至るパイプラインが川口町天納で破損（国道17号と上越線の盛土が同時に崩壊した箇所）したが、10月26日にはこれを迂回す

るパイプラインを仮設、同日から送出を開始している（<http://www.japex.co.jp/>）。このパイプラインの状況を図9.5.2に示す。

図9.5.2 天然ガスパイプの被害-右側の垂れ下がっている緑のパイプ、川口町天納地区の国道の盛土崩壊に巻き込まれたもの（岐阜大学地震工学研究室提供 - <http://www.cive.gifu-u.ac.jp/lab/ed2/>）

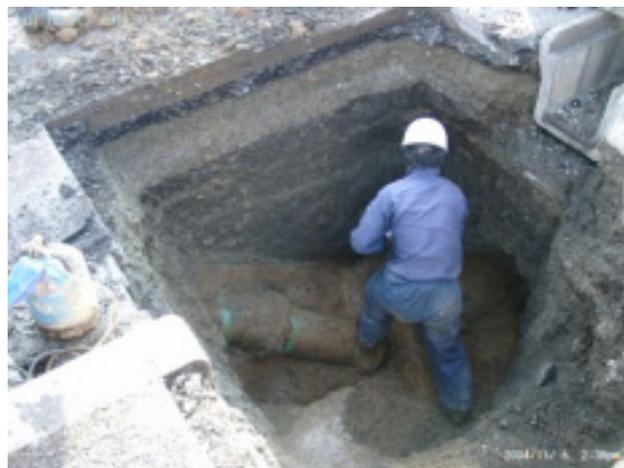
図9.5.3 掘削作業の様子

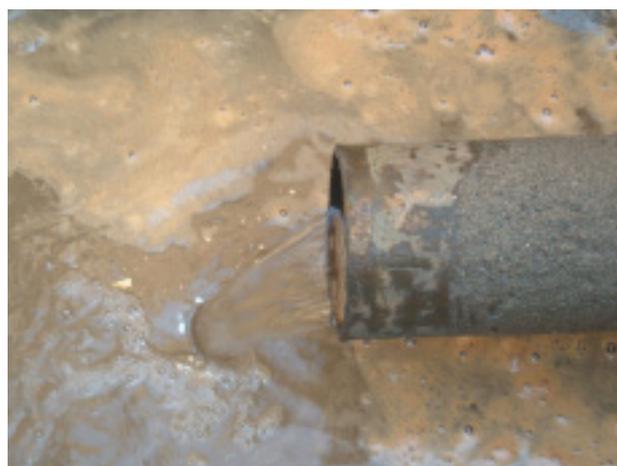
今回の災害復旧を遅らせた原因として差水の影響があげられる。差水とは、被害を受けたガス導管に大量の水が流れ込むもので、導管の復旧にはこの水を排除する必要がある。

図9.5.4 ガス管を切断、水を抜いている様子。大量の水が管内に流入した（日本ガス協会提供）

このため、ガス導管を切断、ここから水を排出する作業を行った（図9.5.4）。この切断箇所は被害箇所と同様、修復しなければならないため、復旧するために被害箇所を増やしたようなことになった。この水は地下水ないしは水道管からの漏水と考えられている。

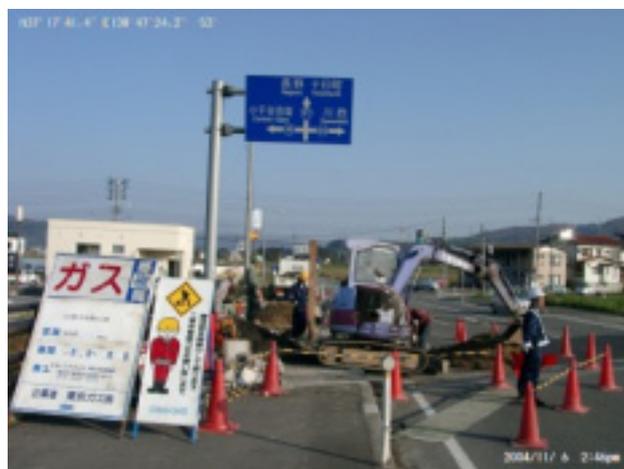
図9.5.5 路上での復旧作業の様子
