## 6．道路橋被害（幸左）

### 4．一般国道および地方道の被害状況(追加)

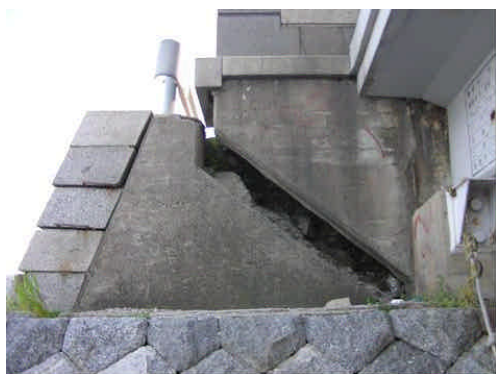
図 - 4.1 に、今津橋の一般図を示す．この橋は、昭和 37 年 3 月 31 日に施工された 5 径間単純桁橋である．周辺地盤の沈下により、橋台に段差が生じている．しかし、過去に沈下による被害の補修が行なわれていた痕跡があり、おそらく今回の地震だけの影響だけではないと思われる．また、桁の衝突により、床版や、高覧にひび割れが発生していた．高覧の欠損はすでに、モルタルによる補修がなされていた．

(a) 周辺地盤の沈下による橋台のズレ

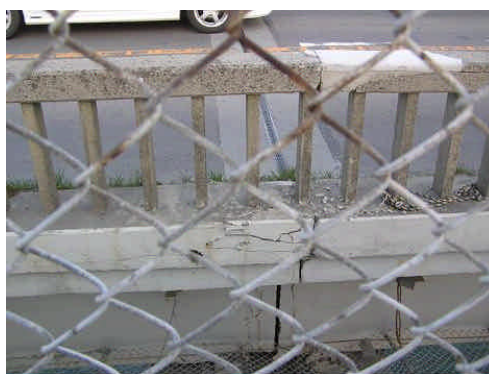
(b) 桁の衝突による損傷（第 2 径間と第 3 径間）

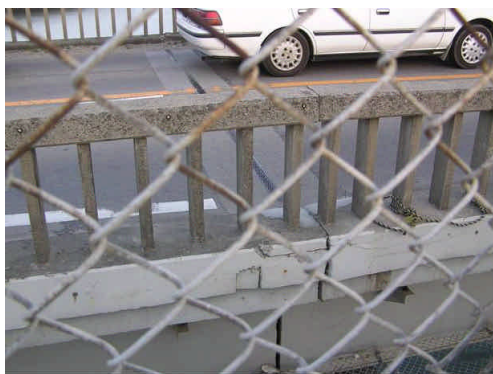
(c) 桁の衝突による損傷（第 3 径間と第 4 径間）

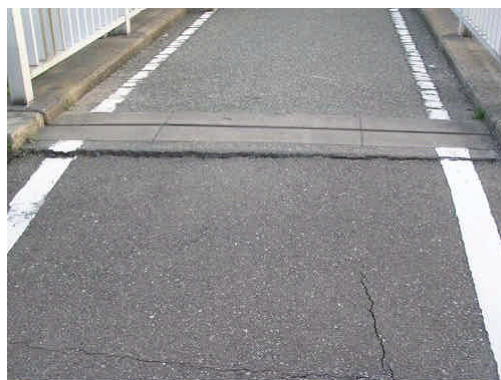
(d) 周辺地盤の沈下による段差

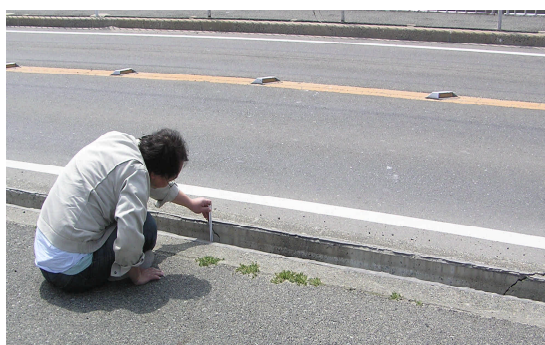
(a) 橋脚のずれ

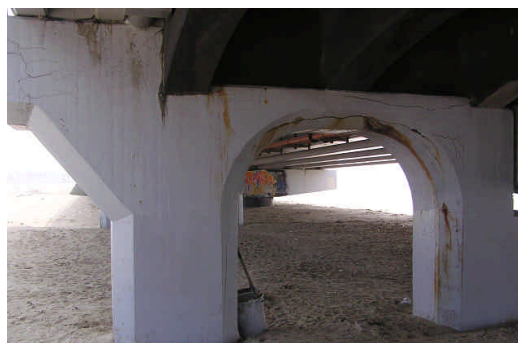
(b) 橋脚のひび割れ

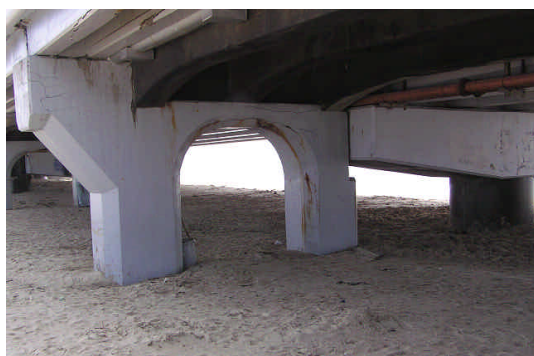
(c) 橋脚の衝突

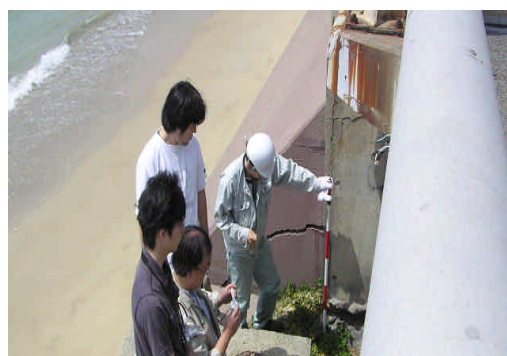
(d) 沈下による橋台のずれ

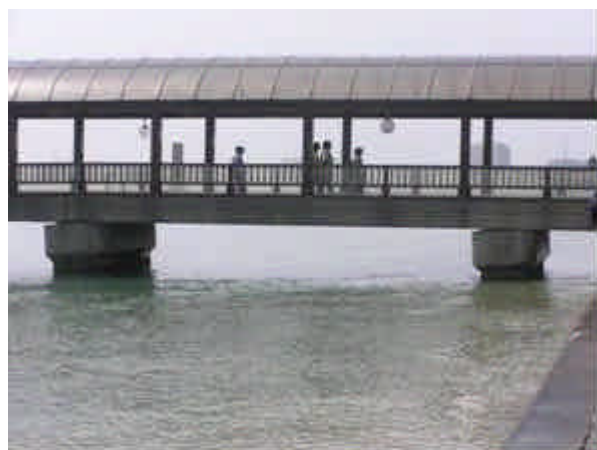
(a) 橋脚の傾き

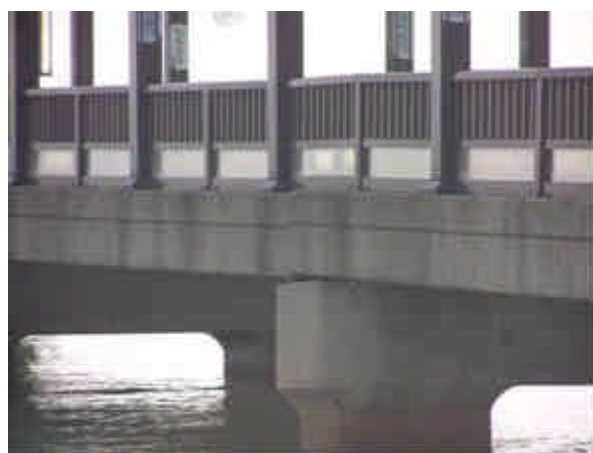
(b) 桁の浮き上がり

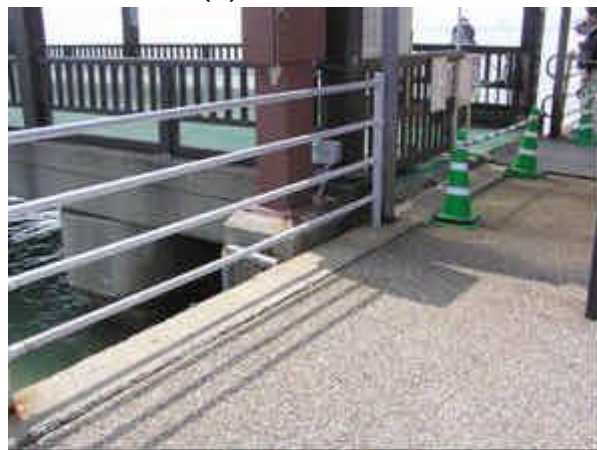
(c) 桁と橋台の連結部の段差

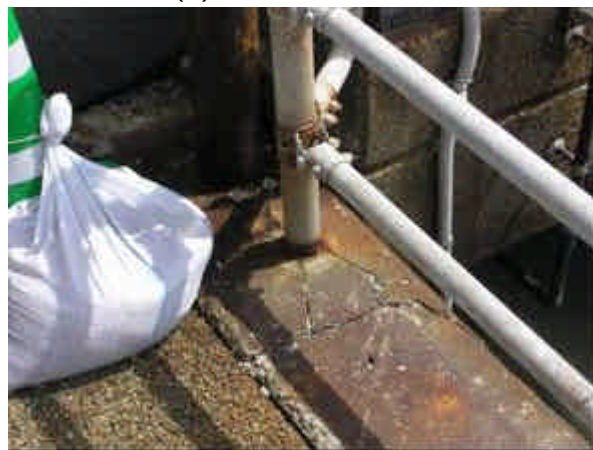
橋台上部に発生したひび割れは、地震動により桁振りが発生し、橋台部に衝突した際に発生したものと考えられる。

(d) 橋台上部のひび割れ
