9 . 港湾の被害（善）

表 - 9.1 博多港の主要な国有港湾施設の被災状況と今後の対応について

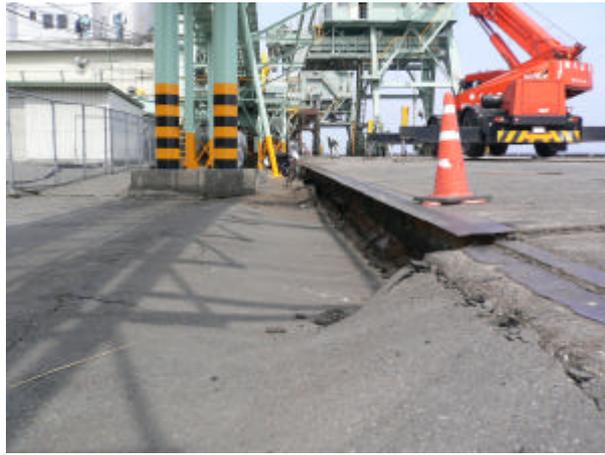
現地調査の結果、アイランドシティ及び香椎パークポートの国際コンテナターミナルについては軽微な被災であり、国際コンテナ輸送への影響は生じていない。しかし、穀物ターミナルである須崎ふ頭（写真 - 9 . 1）については、船舶の着岸は可能であるが、背後の民間の荷役施設に被害がでており穀物の荷役には大幅な影響が生じる懸念がある。また、中央ふ頭（写真 - 9 . 2 , 9 . 3）においては、- 5.5m岸壁が大規模な被災を受けており、隣接する岸壁も被災を受け、施設の利用に影響が出ている。

写真 - 9.1 須崎ふ頭地区 (- 11m) 岸壁
岸壁背後の地盤の陥没 (延長 600m にわたり、約 50cm の陥没)

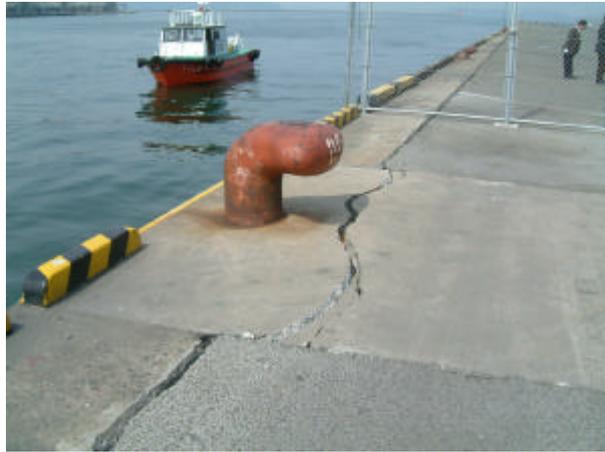
写真 - 9.2 中央ふ頭地区 (- 10m) 岸壁
70t 対応の係船柱が 4 基破損し、船舶の係留に支障が生じる。

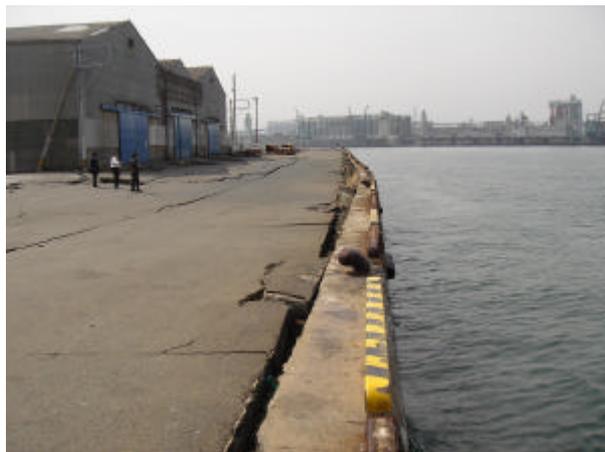
写真 - 9.3 中央ふ頭地区 (- 5.5m) 岸壁
液状化とそれに伴う岸壁法線のはらみだし (約 1 ~ 2m 程度) による岸壁の破損
