## 10. 建築物被害（松田）

### 10.1 建物被害の概要

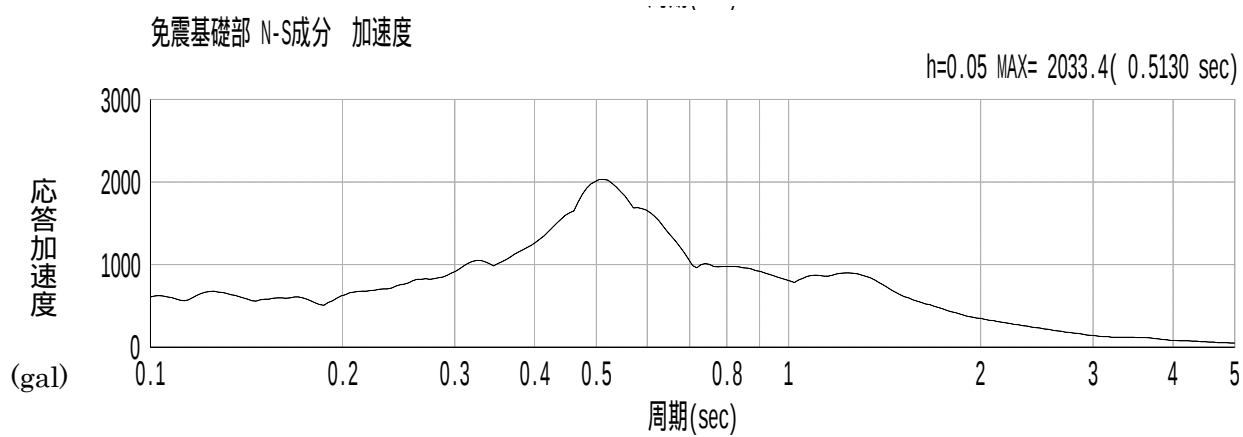
図-10.2.7 は大名地区で観測された地震動の 5%減衰の加速度応答スペクトルである．0.4 秒から 0.7 秒付近が卓越しているのがわかる．大名地区の近傍では中層のマンション等の被害が多数見受けられたが，一般に建物の固有周期( $T$ )と高さ( $H_m$ )の関係として次式がある．

上記の式で SRC 造の 14 階建ての固有周期を概算すると 0.63～0.84 秒となり先の加速度応答スペクトルの卓越周期ともほぼ一致する．したがって，大名地区の中層のマンションは地盤の卓越周期に対して共振した可能性も考えられる．

図-10.2.7 大名地区で観測された地震動の加速度応答スペクトル

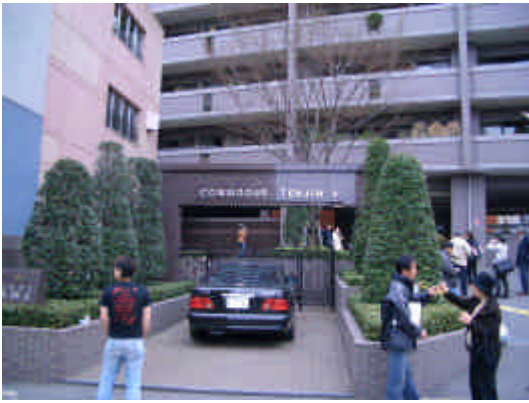
このエリアは福岡市の中心である天神地区に隣接しており，飲食店，オフィスビル，マンション等が混在するエリアである．この地区の直下には警固断層が南北に走っており，断層の西側で基盤が浅く，東側では基盤が深くなっており，東側には厚い堆積層が存在する．大名にある免震オフィスの基礎上で観測された地震記録によれば加速度は NS 方向で最大 489gal となっており，ここのエリアで地震動が大きく増幅されたものと考えられる．代表的な被害事例を図-10.2.1～図-10.2.6 に示す．図-10.2.1～図-10.2.4 は今泉 2 丁目にある 1998 年竣工の SRC 造 14 階建てのマンションである．外見上は外壁の剥離程度の損傷しか認められないが，内部は大きな被害が生じている．1 階は駐車場であり地面との境界部に段差等は認められるが，一階の柱には損傷は認められない．しかしエレベータホールに入ると壁には明瞭なせん断亀裂が認められた．2 階以上は住居部分であるが全層に渡って二次壁にはせん断亀裂が認められた．また，扉部分は面外方向に変形しており，高さ方向の変形が生じた可能性も考えられる．住民からの聞き取り調査によれば地震時には非常に大きなゆれに見舞われ，部屋の内部は本棚，食器棚などが倒れガラスの破片等が散乱しており，大きな被害が生じている．部屋によっては扉の変形により地震後の避難に支障をきたし，隣人の助けにより窓を破壊して脱出したとのことである．

図-10.2.1 被害の大きかった今泉 2 丁目のマンション

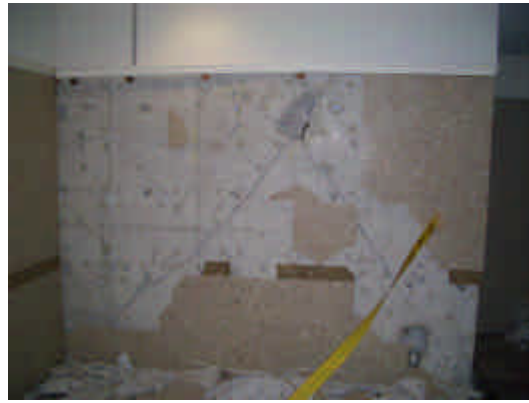
図-10.2.2 エレベータホールの壁のせん断亀裂

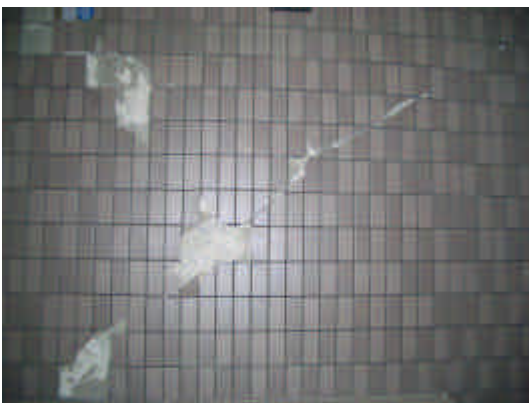
図-10.2.3 住居部分の壁のせん断亀裂

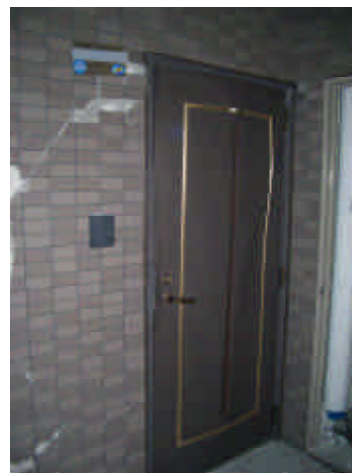
図-10.2.4 面外変形した扉

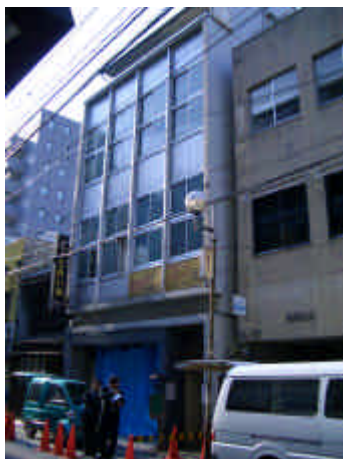
図-10.2.5 は大名 1 丁目の鉄筋コンクリート造の 4 階建てのビルで 1 階の柱 2 本が大破して内部の鉄筋がむき出しとなり折れ曲がった．廊下の壁にも亀裂が認められ，応急危険度判定士が「危険」と判定した．倒壊の恐れがあるため避難勧告がビル周辺部を含めて出された．図-10.2.6 は舞鶴 2 丁目の材木店のビルで同様に倒壊の恐れがあるため避難勧告がビル周辺部を含めて出された．

図-10.2.5 倒壊の恐れがあるため周辺まで避難勧告が出されたビル

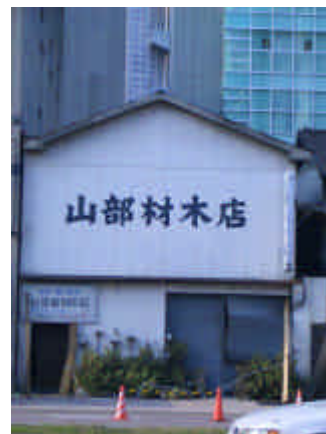
図-10.2.6 倒壊の恐れがあるため周辺まで避難勧告が出された材木店

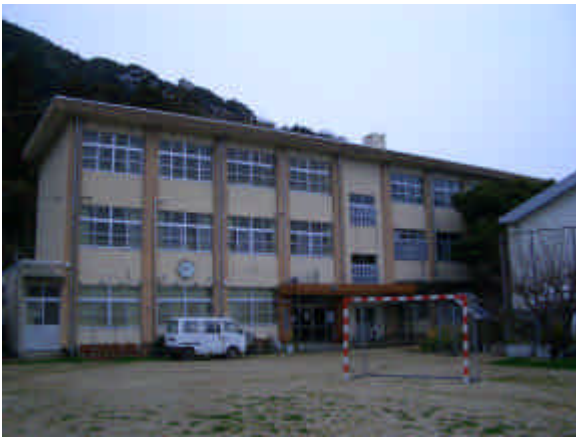
図-10.3.1 玄界中学校 外見上は大きな損傷は認められない

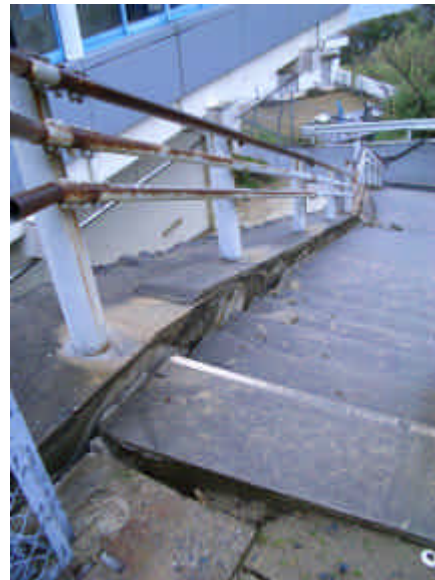
図-10.3.2 玄界中学校 階段部の損傷

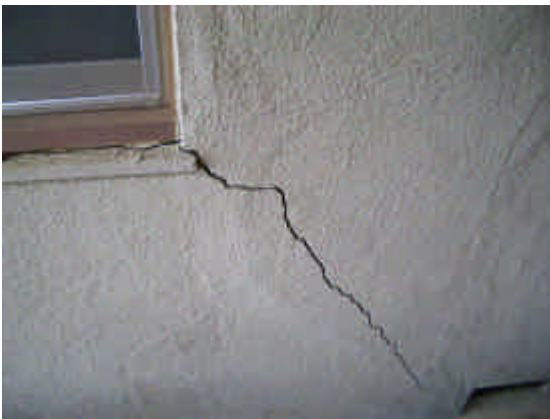
図-10.3.3 玄界中学校 窓枠コーナーの亀裂

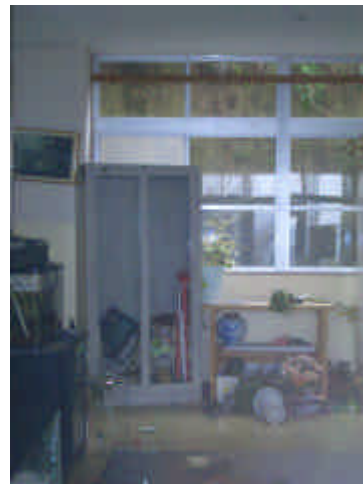
図-10.3.4 玄界中学校 建物内は用具散乱

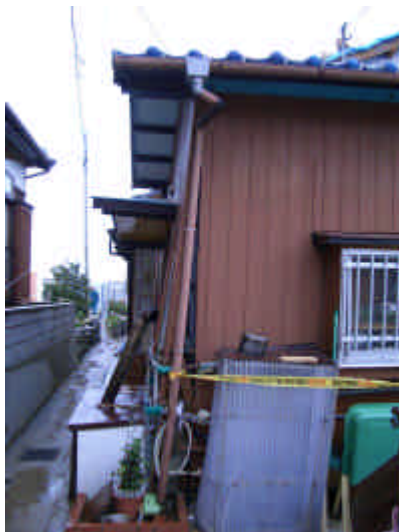
図-10.3.5 傾斜した木造家屋 玄界島

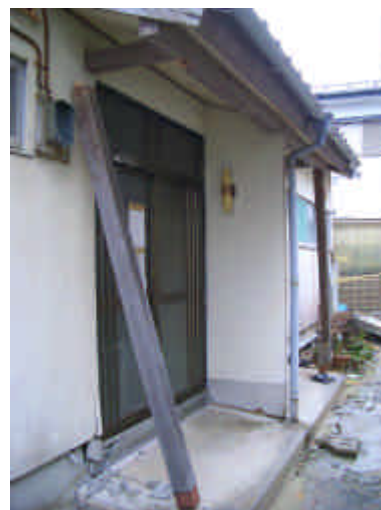
図-10.3.6 玄関の柱が脱落 玄界島

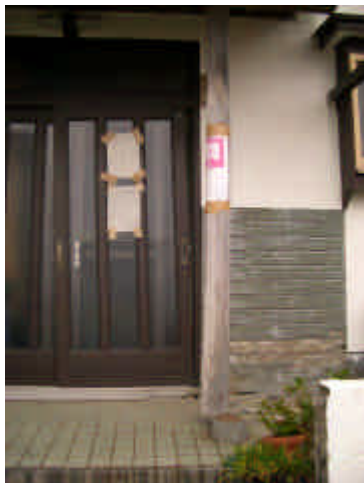
図-10.3.7 玄関の柱が基礎から移動した住宅 玄界島

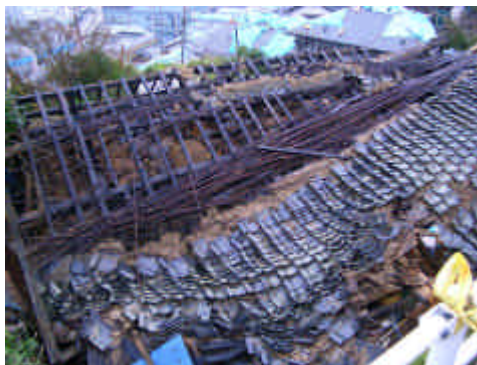
図-10.3.8 倒壊した木造倉庫 玄界島

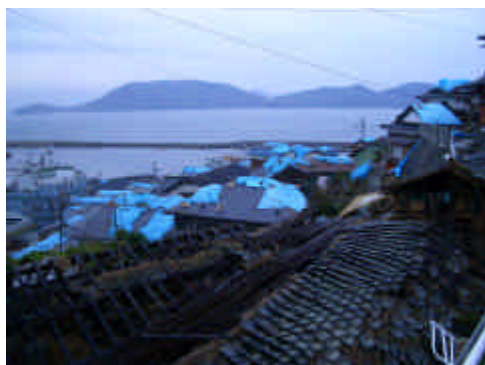
図-10.3.9 ブルーシートは屋根の被害 玄界島

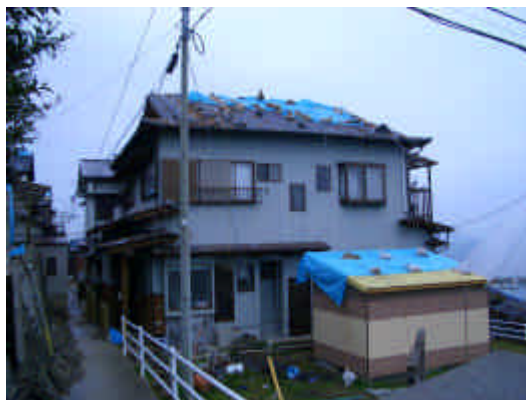
図-10.3.10 屋根が被害を受けた住宅 玄界島

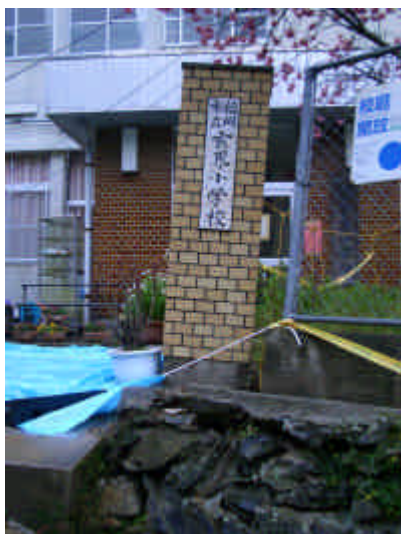
図-10.3.11 玄界小学校 傾いた門柱

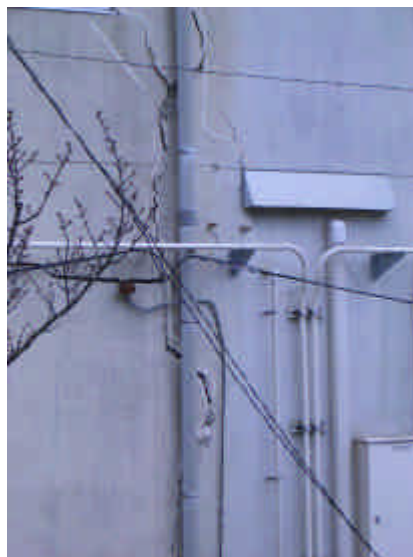
図-10.3.12 玄界小学校 壁に鉛直方向の亀裂

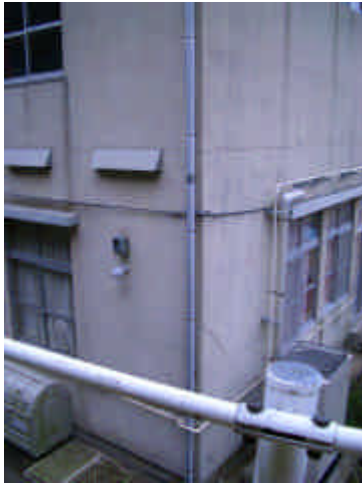
図-10.3.13 玄界小学校 コーナー部の壁の亀裂

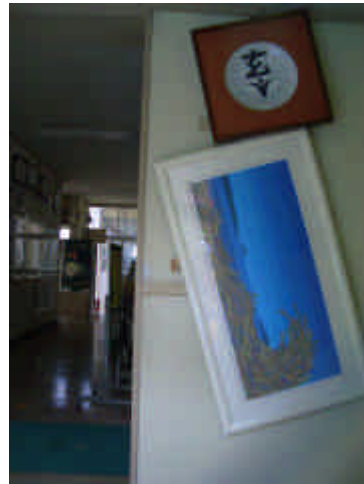
図-10.3.14 玄界小学校 激しい揺れの痕跡

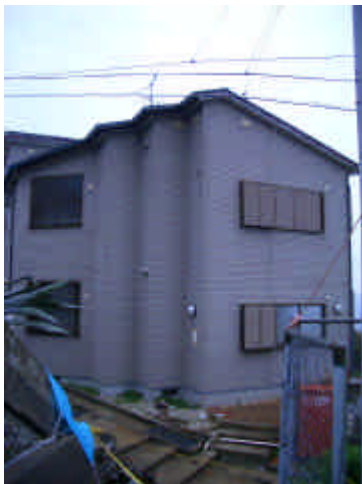
図-10.3.15 新しい住宅は無被害 玄界島

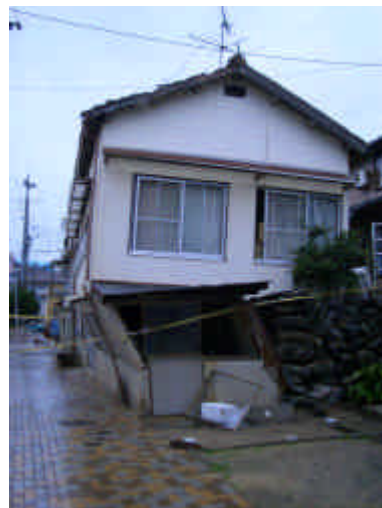
図-10.3.16 1階が倒壊寸前の住宅 玄界島

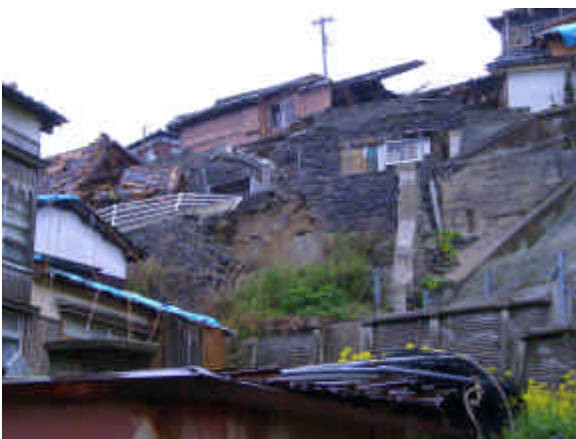
図-10.3.17 擁壁の崩壊を伴う住宅被害 玄界島

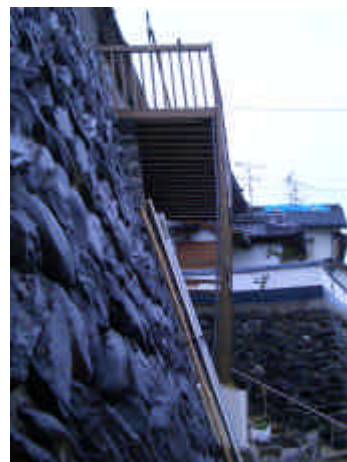
図-10.3.18 ベランダの支柱の変形 玄界島

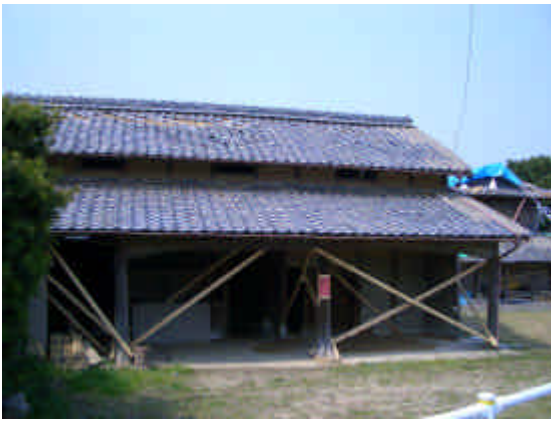
図-10.4.1 倒壊の恐れがある木造住宅 西浦

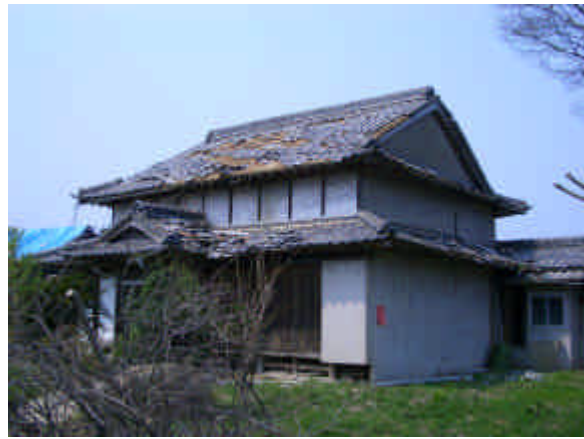
図-10.4.2 木造住宅の屋根の被害 西浦

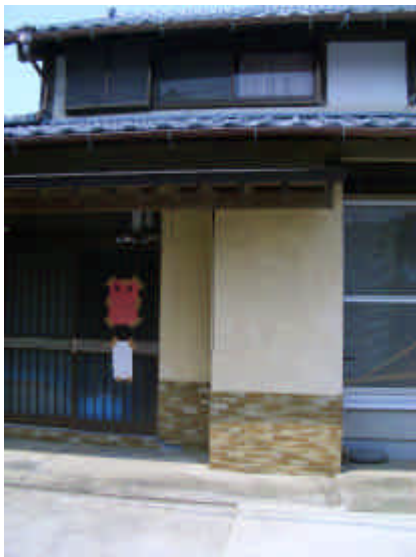
図-10.4.3 柱・壁の亀裂 西浦

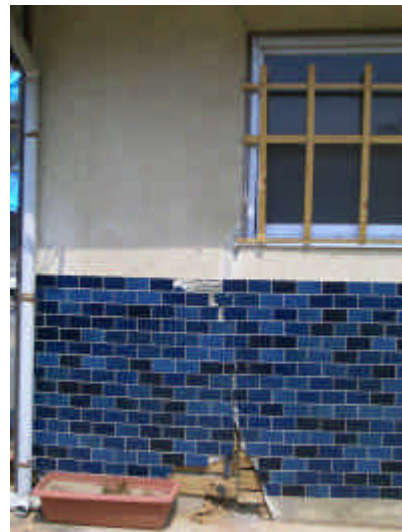
図-10.4.4 鉛直方向の壁の亀裂 西浦

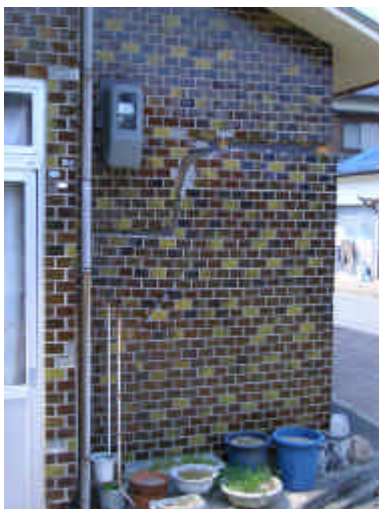
図-10.4.5 壁の大きな亀裂 西浦

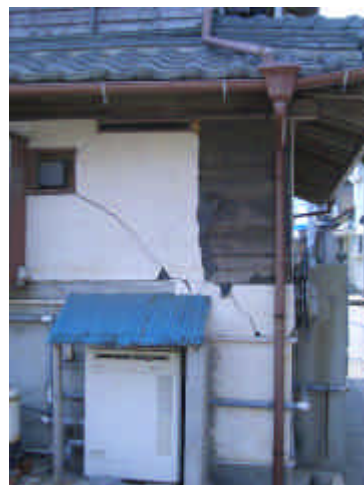
図-10.4.6 壁の大きな亀裂と落下 西浦

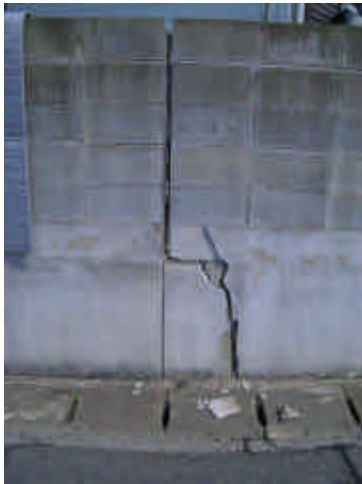
図-10.4.7 ブロック塀の損傷 西浦

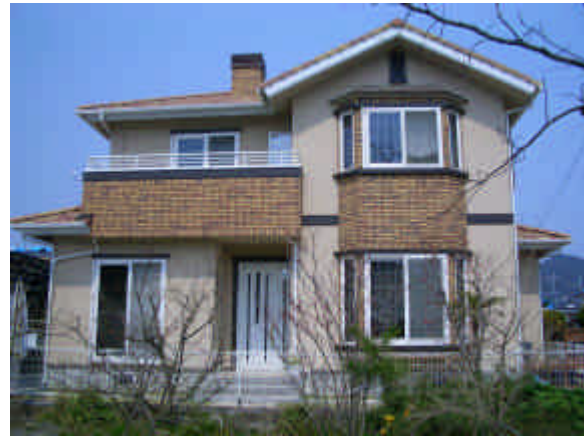
図-10.4.8 新しい住宅は無被害 西浦

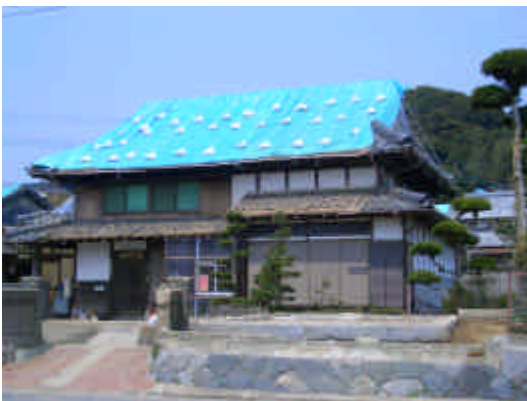
図-10.4.9 木造住宅の屋根の被害 宮浦

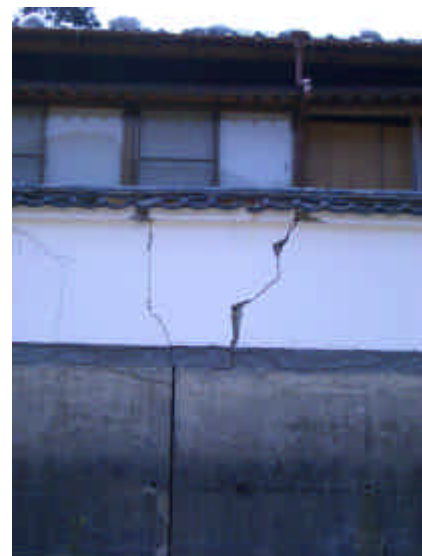
図-10.4.10 白壁の塀に入った亀裂 宮浦

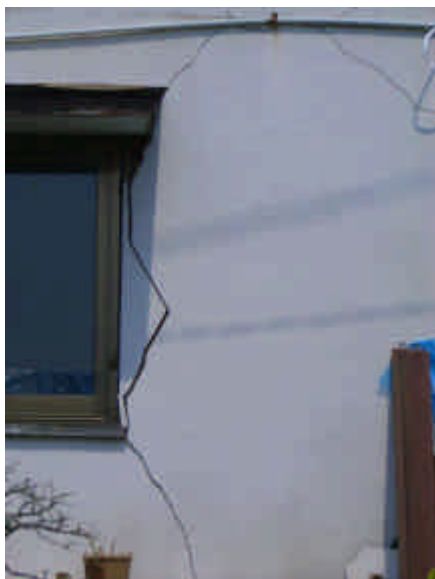
図-10.4.11 開口部から伸びた亀裂 宮浦

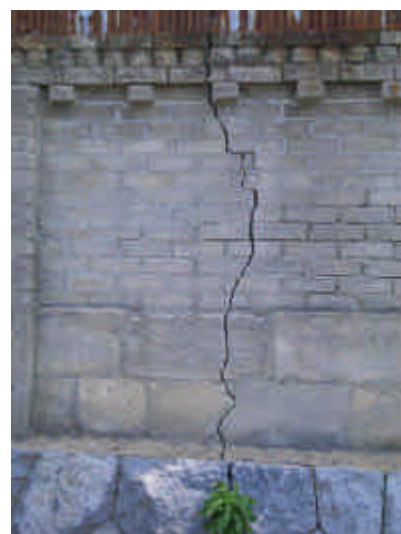
図-10.4.12 ブロック塀の亀裂 宮浦

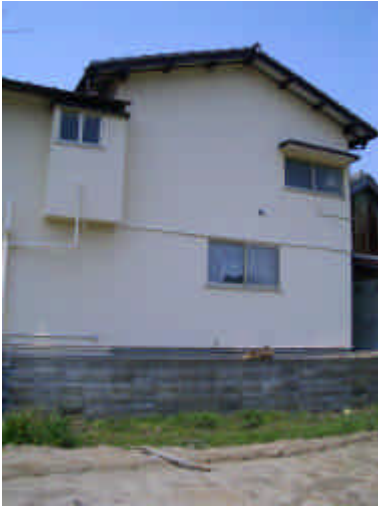
図-10.4.13 接合部に生じた鉛直方向の亀裂 宮浦

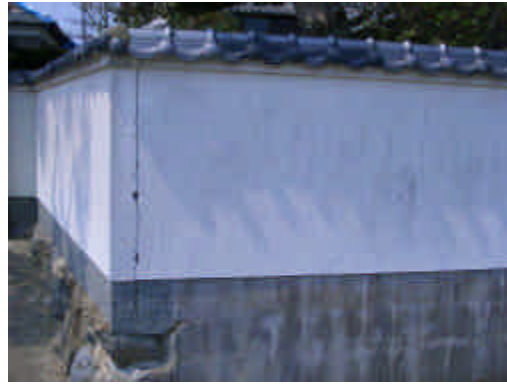
図-10.4.14 塀の隅角部の亀裂 宮浦

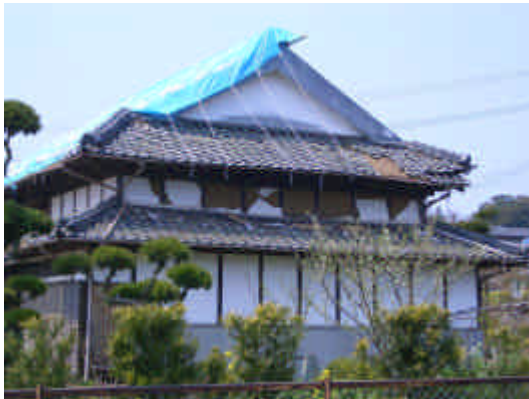
図-10.4.15 屋根と外壁の被害 宮浦

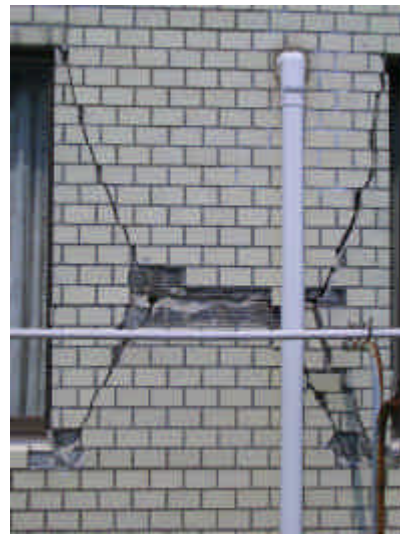
図-10.4.16 外壁のせん断亀裂 宮浦

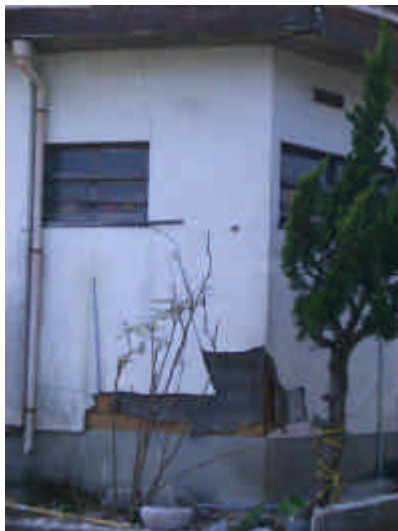
図-10.4.17 隅角部の亀裂とモルタル落下 宮浦

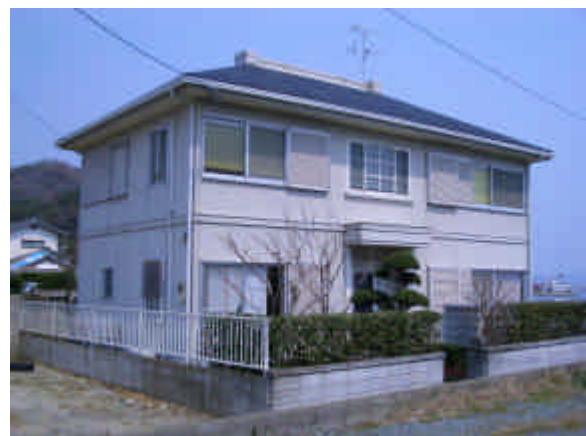
図-10.4.18 新しい住宅は無被害 宮浦

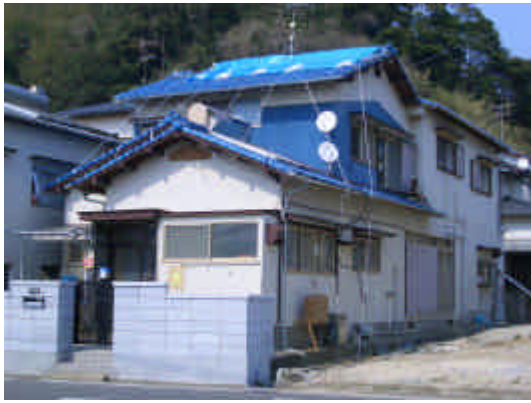
図-10.5.1 木造住宅の屋根の被害 弘

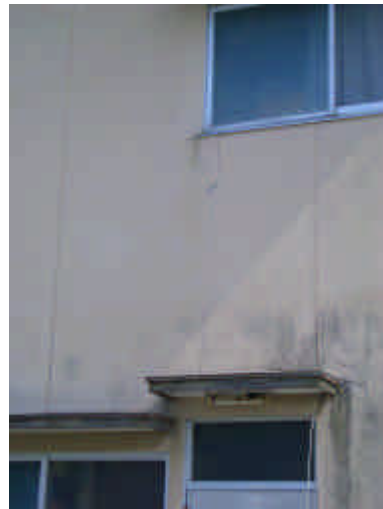
図-10.5.2 壁に鉛直方向に入った亀裂 弘

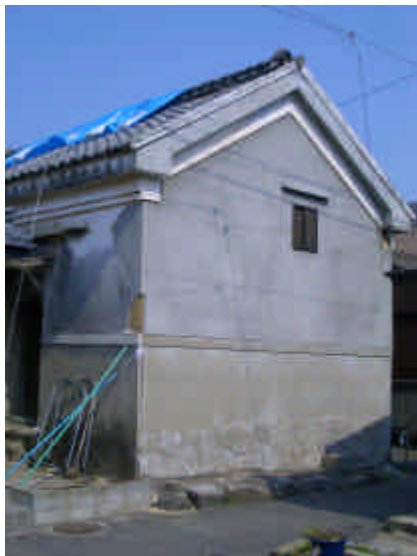
図-10.5.3 蔵の隅角部の被害 弘

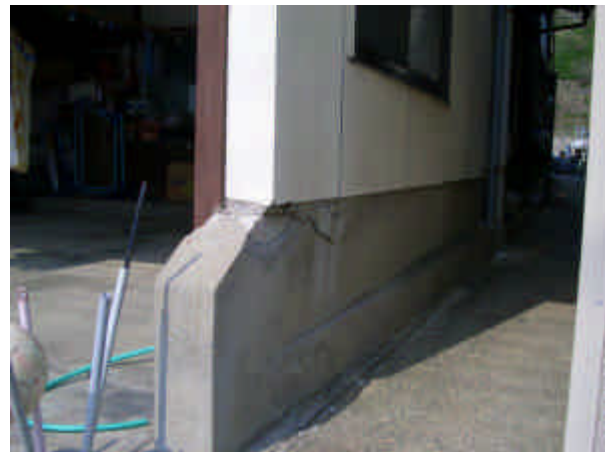
図-10.5.4 壁の接合部の損傷 弘

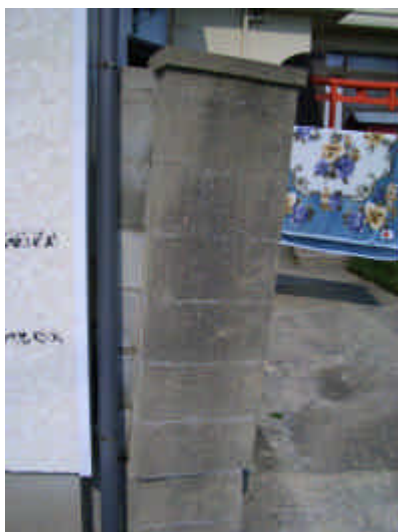
図-10.5.5 蔵の傾斜したブロック塀 弘

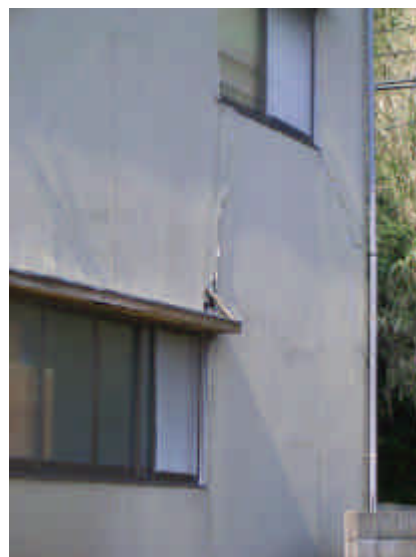
図-10.5.6 外壁に入った亀裂 弘

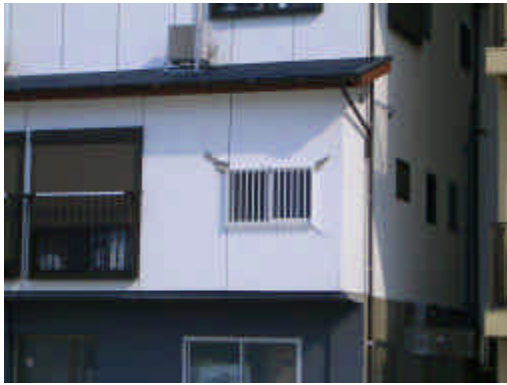
図-10.5.13 開口部から生じた亀裂 勝馬

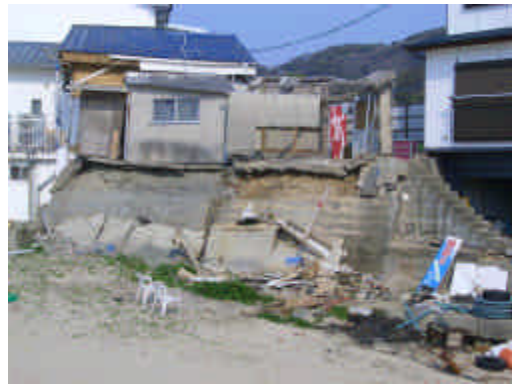
図-10.5.14 ブロック塀の倒壊 勝馬

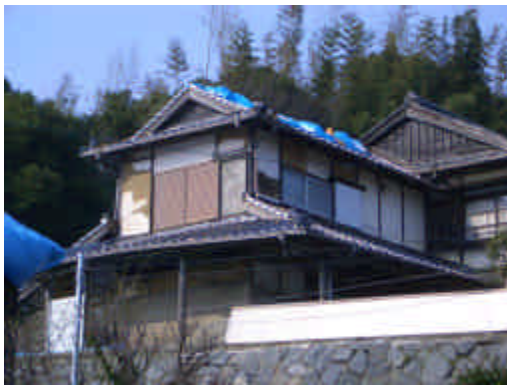
図-10.5.15 屋根と外壁の被害 勝馬

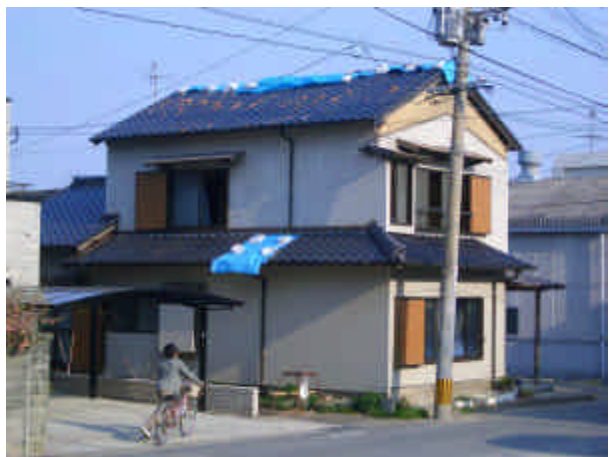
図-10.5.16 屋根の被害 志賀

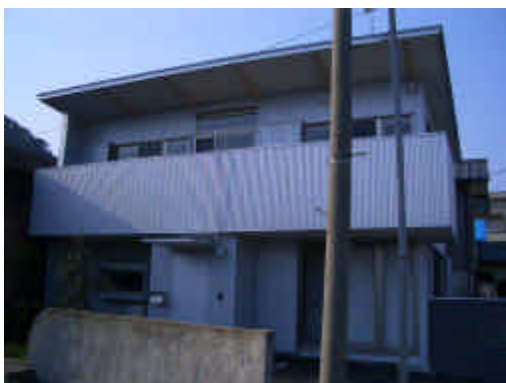
図-10.5.17 新しい住宅は無被害 志賀

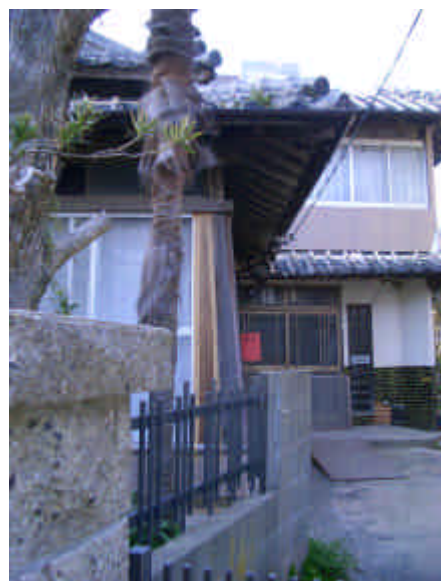
図-10.5.18 柱が傾いた木造家屋 志賀

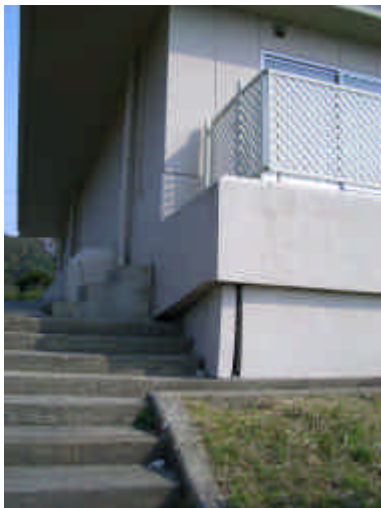
図-10.5.7 地盤との接合部の亀裂 勝馬

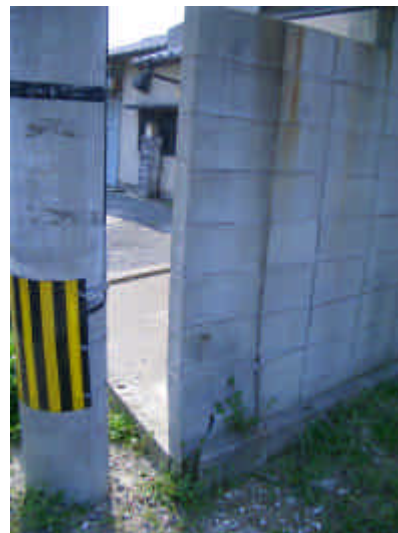
図-10.5.8 ブロック塀の亀裂 勝馬

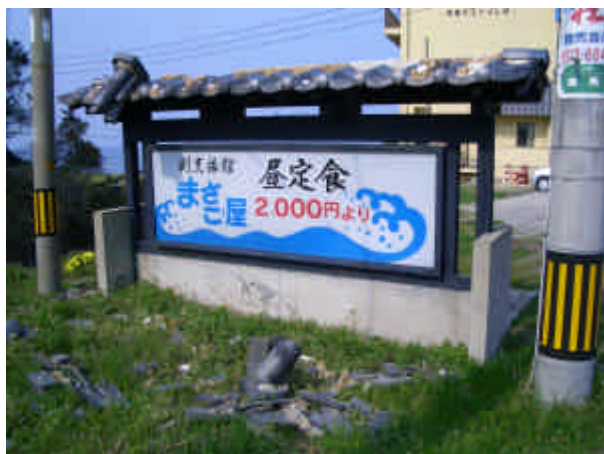
図-10.5.9 屋根が損傷した看板 勝馬

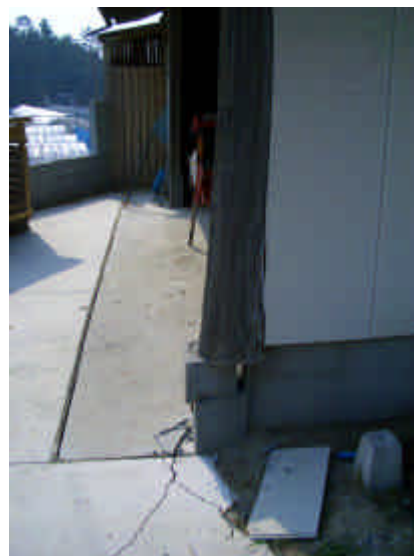
図-10.5.10 柱が移動した木造倉庫 勝馬

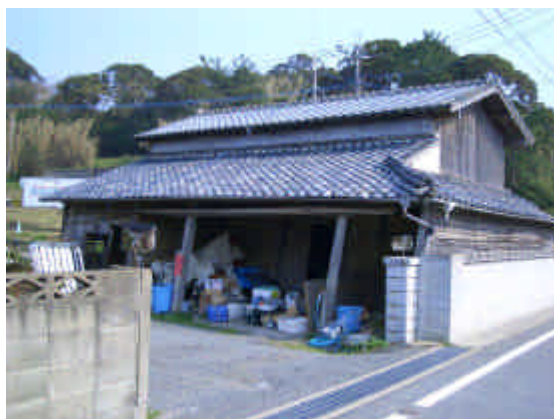
図-10.5.11 全体が傾斜して倒壊寸前の納屋 勝馬

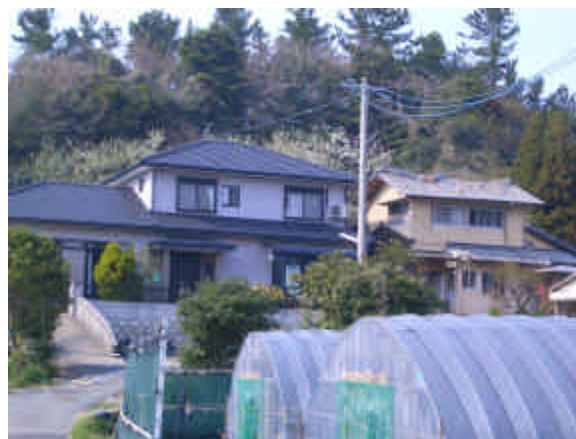
図-10.5.12 屋根の被害，左の新しい住宅は無被害 勝馬

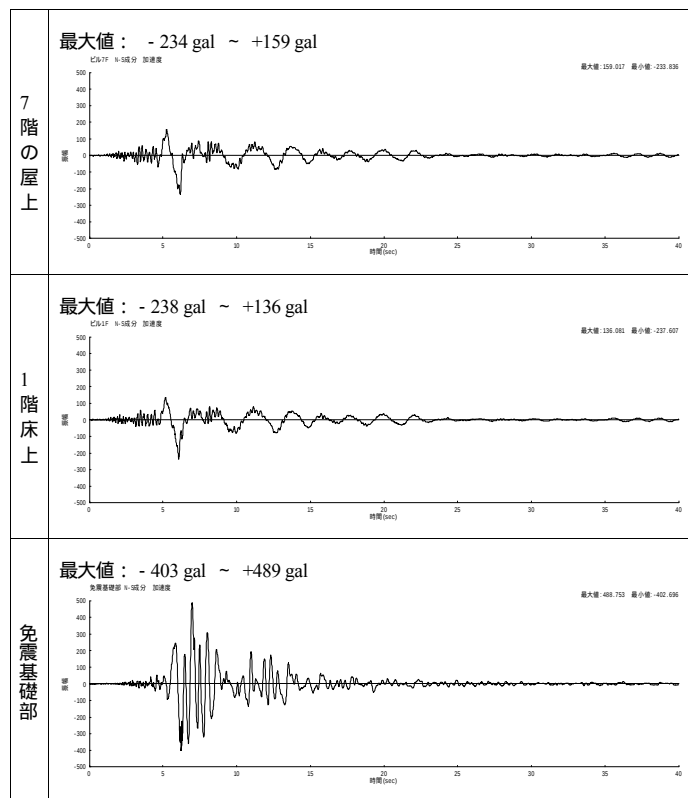
図-10.6.2 免震建物の地震時挙動

免震基礎部の入力加速度 489gal に対して，1階床上で 238gal，7階屋上で 234gal となっており加速度は約 1/2 に低減されており，免震効果が確認された．

EW 方向では免震基礎部の入力加速度 310gal に対して，1階床上で 140gal，7階屋上で 126gal となっており，同様に免震効果が確認された．地震発生時に7階のフロアにいた職員によれば建物は大きくゆっくり，長い時間揺れていたが，書棚の転倒や書類の落下などは殆ど無かったとの事である．解析モデルは各階床と7階屋上に質量を集中させた8質点系のせん断ばねモデルとした．建物部分は各層を設計時に用いたトリリニアモデルとした．免震装置に関しては，まず免震基礎部と1階床上の加速度の差より相対化速度を求め，2回積分により相対変位を算出した．最大値はNS方向で約19.5cm（ゴムせん断ひずみ122%相当）となったので，この結果に基づき高減衰積層ゴム支承の設計式より等価剛性及び等価減衰定数を設定した．EW方向に関しても同様の取り扱いを行った．図-10.6.3に8質点振動系モデル示す．

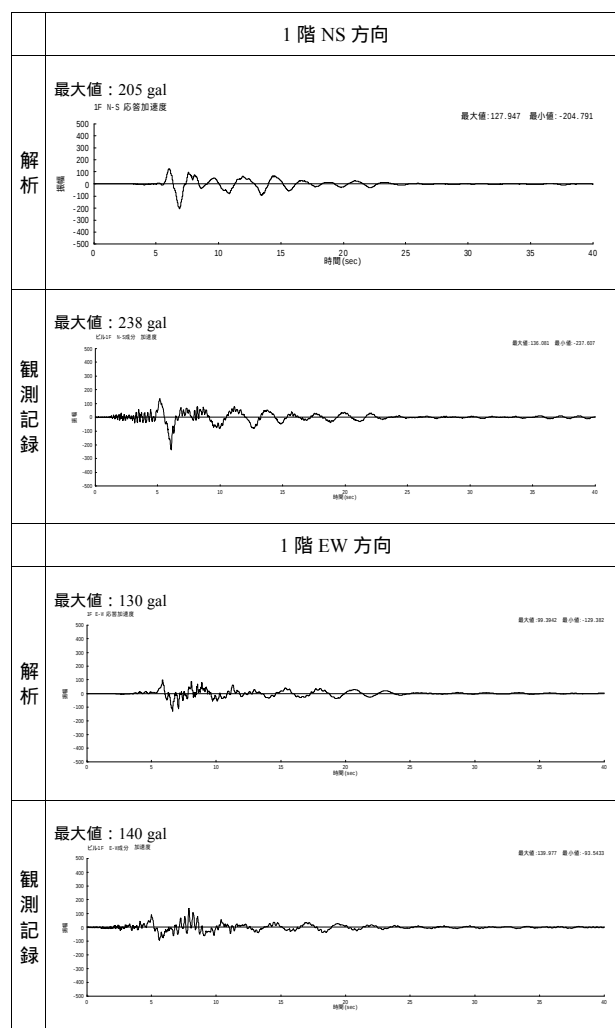
図-10.6.4 観測記録と解析結果の

観測記録と解析結果の応答加速度の比較を図-10.6.4 に示す．解析結果は免震建物の挙動をほぼ模擬できたと考えられるが，2次モードや評価等に関してはより詳細な検討が必要と考えられる．

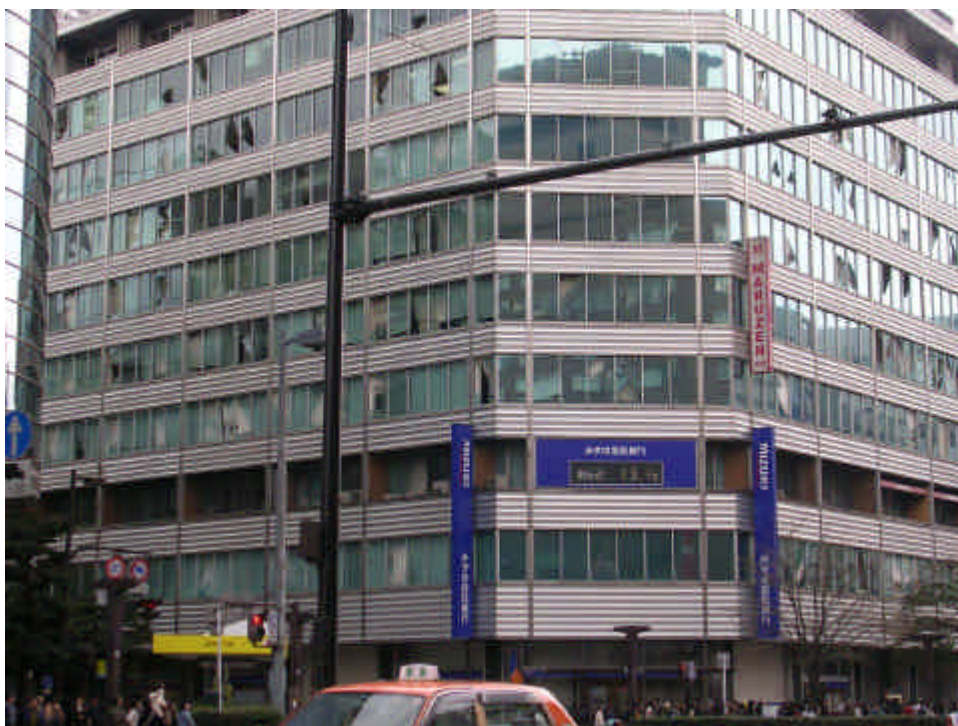
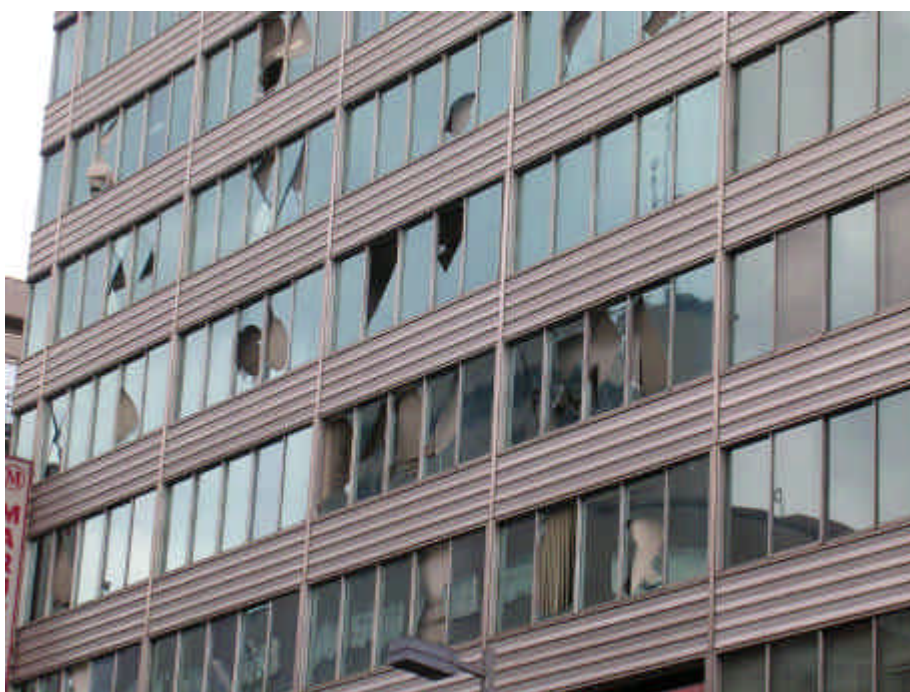
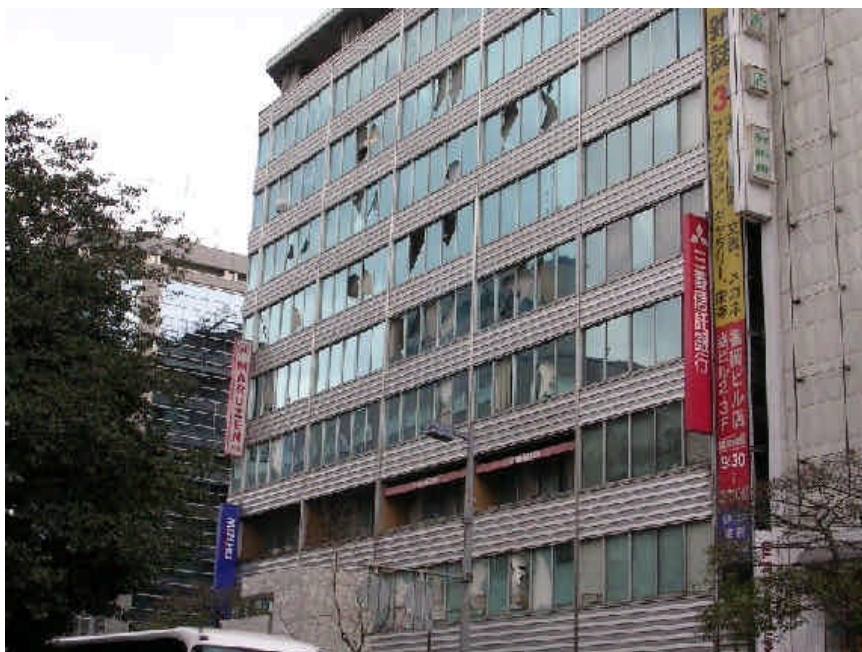
中央区天神の中心部にある天神交差点に面した福岡ビルでは地震の際に窓ガラス 444 枚が割れて歩道上に散乱し通行人が怪我をした。被害の状況を図-10.7.1～図-10.7.4 に示す。このビルは 1961 年に建てられた SRC 造、地上 10 階・地下 3 階、建築面積 3500m<sup>2</sup>の店舗兼オフィスビルである。窓ガラスは大半が開閉できないはめ込み式の窓であった。窓ガラス破損の原因は窓ガラスを固定するシーリング材に硬化性のパテを使用したため構造物の変形にガラスが追従できなかったためである。1978 年の宮城県沖地震で同形式の窓で多くの同様の被害が出たことから、同年建設省告示として屋外に面したはめこり窓の施工に関しては硬化性シーリング材の使用を禁じている。福岡ビル以外でも周辺のいくつかのビルで窓ガラス数枚の破損が認められた。また、福岡市東区の福岡女子大や北九州市小倉北区の小倉拘置支所でも 200 枚近くのガラスが割れたり、ひびが入るなどの被害が報告されている。現行の板ガラスの耐震設計の考え方を表-10.7.1 に示す。福岡市は一世紀以上に渡って震度 5 以上の強い揺れを経験していない。このため他の地域に比べて地震に対して脆弱な構造物が数多く現存している。今回の被災を契機に既存構造物の耐震性の確認を行うことは重要と考えられる。

図-10.7.1 地震直後の福岡ビルの状況（その1）

図-10.7.2 地震直後の福岡ビルの状況（その2）

図-10.7.3 地震直後の福岡ビルの状況（その3）

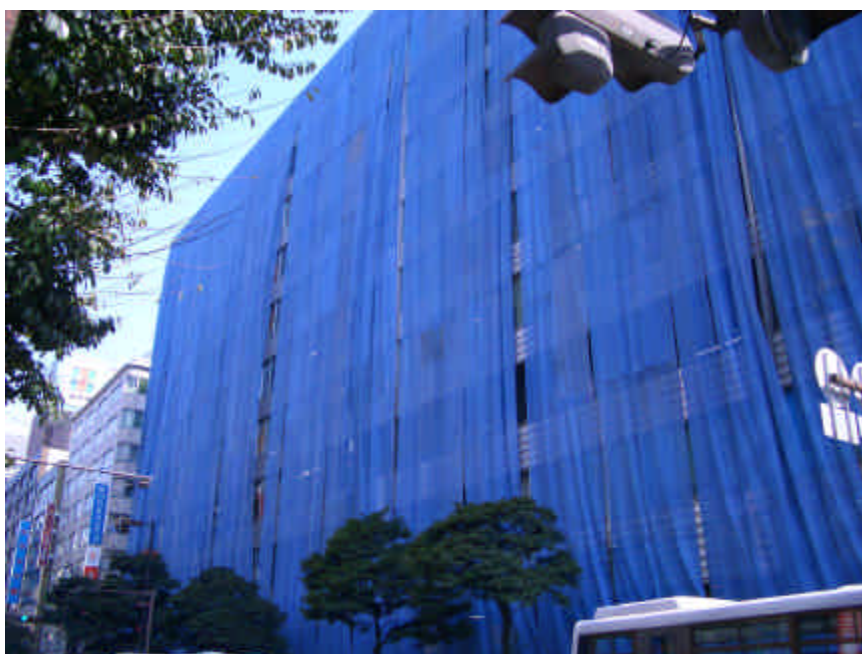
図-10.7.2 二次災害対策後の状況
