11. 市街地における被害集中地域調査（幸左・日野・松田・鳥野）

1．調査目的

3. 調査結果

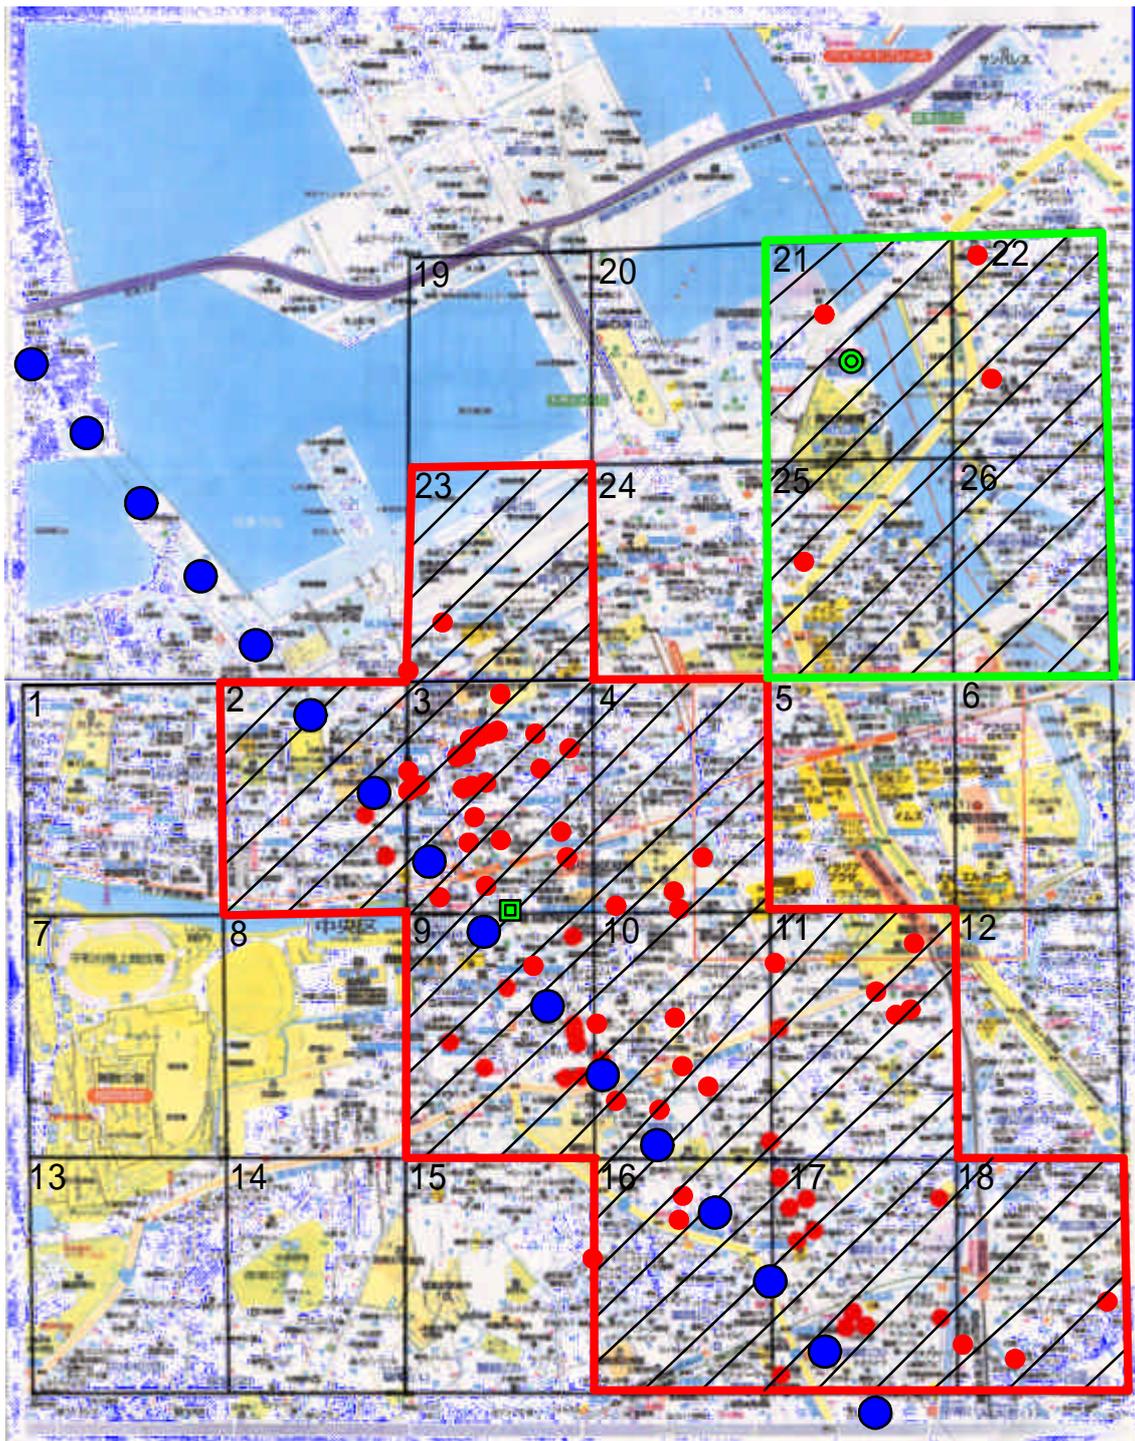
図 - 1 調査区域と損傷発生箇所

図 1 に調査区域と損傷発生箇所，表 2 に赤坂～薬院付近損傷状況，表 3 に K-NET 福岡観測点近傍損傷状況を示す。写真 1～5 に建物の代表的損傷例を示す。K-NET 福岡観測点近傍の 4 ブロックでは，本体損傷箇所 4，部分損傷箇所 44（建物 28，その他 16）となり，1 ブロックあたりに換算すると，本体損傷率 1 箇所/ブロック，部分損傷 11 箇所/ブロックとなっている。これに対して，断層近傍の赤坂～薬院地区では，本体損傷箇所 70，部分損傷箇所 349（建物 222，その他 127）となり，1 ブロックあたりに換算すると，本体損傷率 7 箇所/ブロック，部分損傷 35 箇所/ブロックとなり，被害程度には数倍の有意差が存在する。

特に断層が横切ると想定される 6 つのブロック（2, 23, 9, 10, 16, 17）に限ると，本体損傷箇所 55（損傷率 9 箇所/ブロック），部分損傷箇所 272（部分損傷率 45 箇所/ブロック）と被害率がさらに高くなっている。

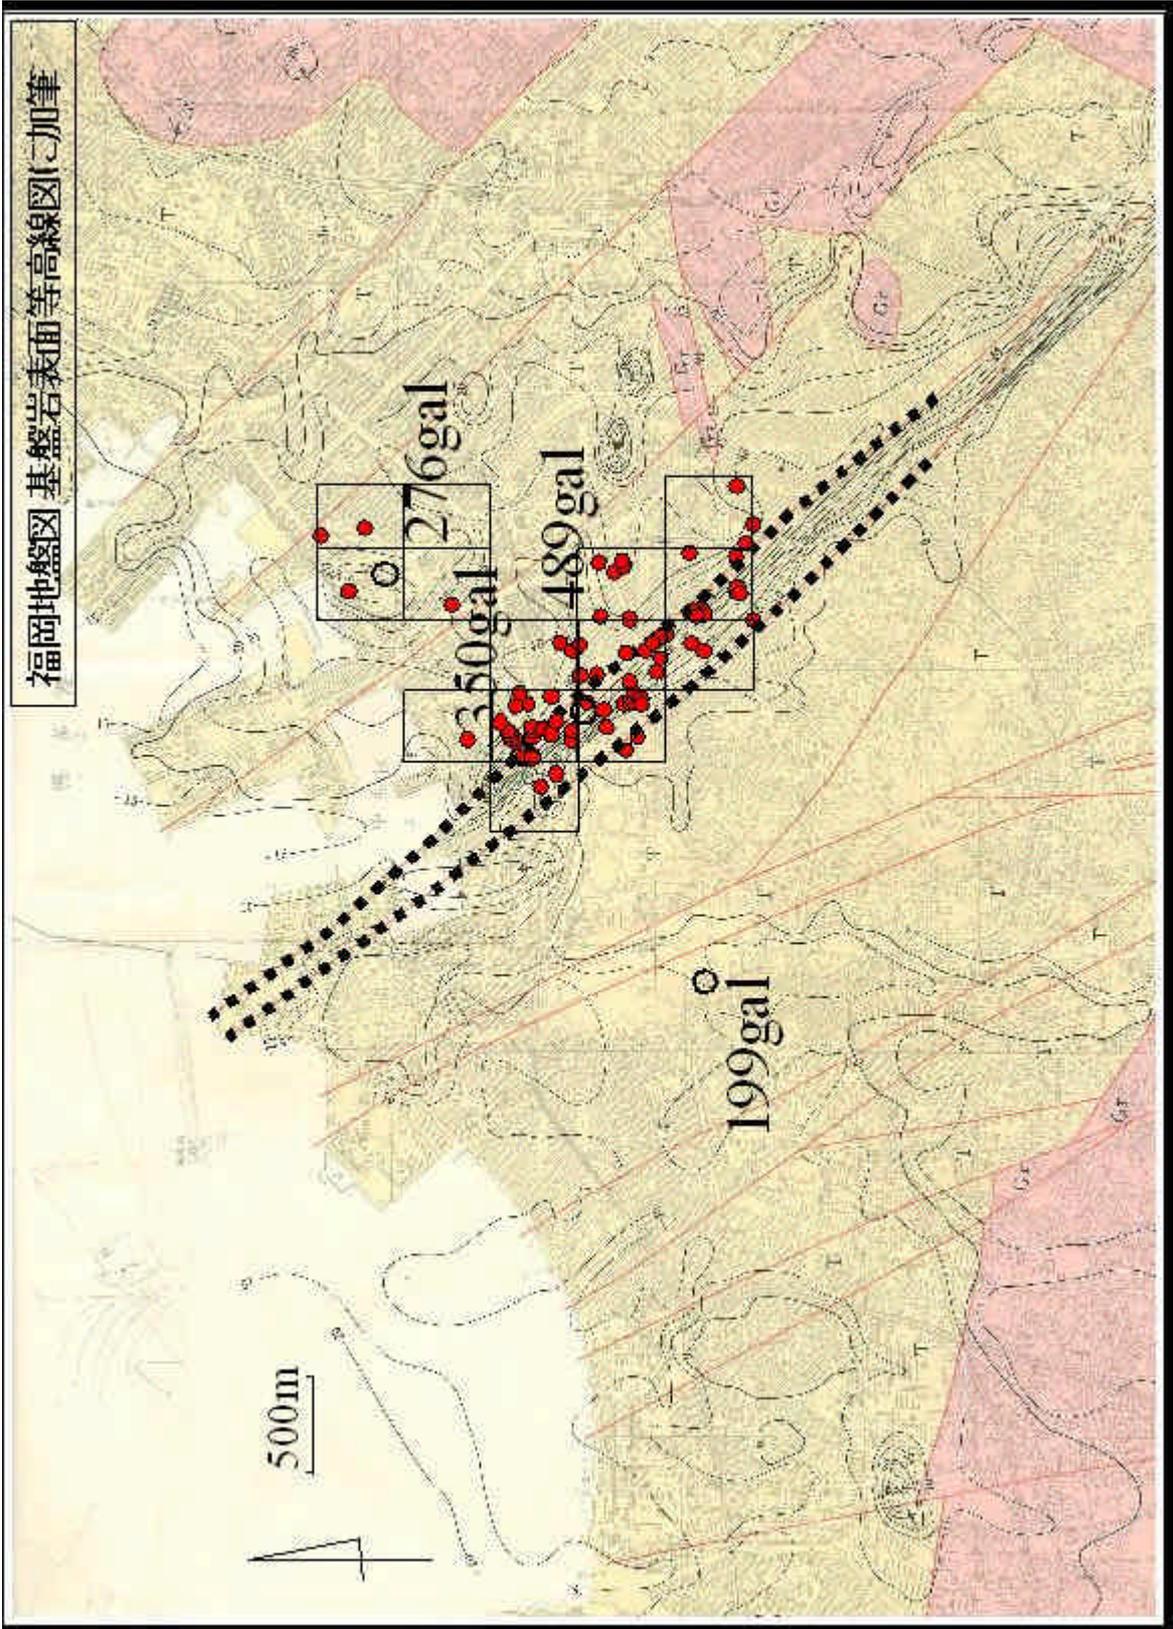
図一7 警固断層付近の基盤岩表面等高線図と構造物被害の分布

以上のように，断層近傍付近では，最大加速度，構造物の被害程度とも，K-NET 観測近傍に比較して大きな値が得られた。図 6 は想定断層近傍の地盤図で，図 7 は警固断層付近の基盤岩表面等高線図と構造物被害の分布であるが，北西から南東に延びる警固断層は，基盤が大きく変化するところに位置する。断層の西側では基盤面が浅く，東側では基盤が深くなっており，警固断層近傍で地層の特性が異なっていることが分かる。このような東側で厚い堆積層により，地震波が増幅された可能性や，地盤特性の急激な相違が生じる不整形地盤により，地震波が複雑に反射し，増幅された可能性も考えられる。

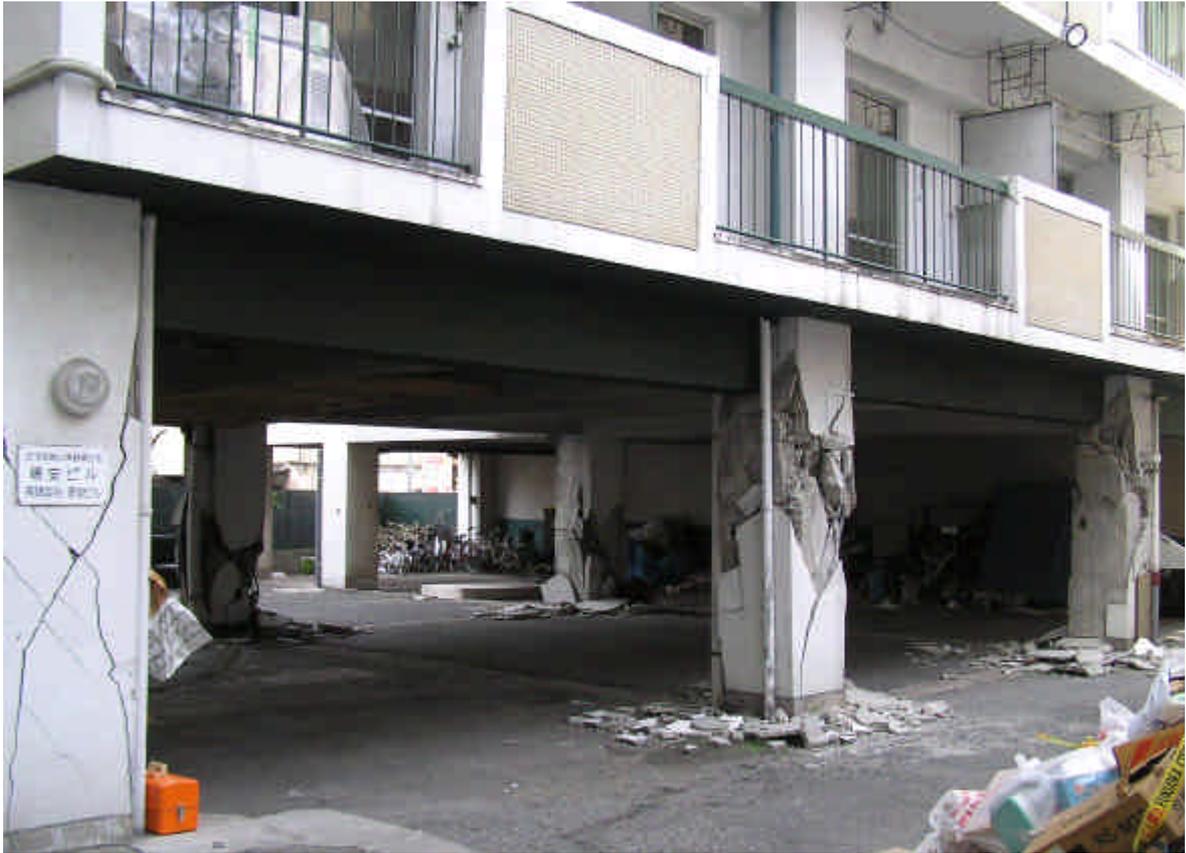
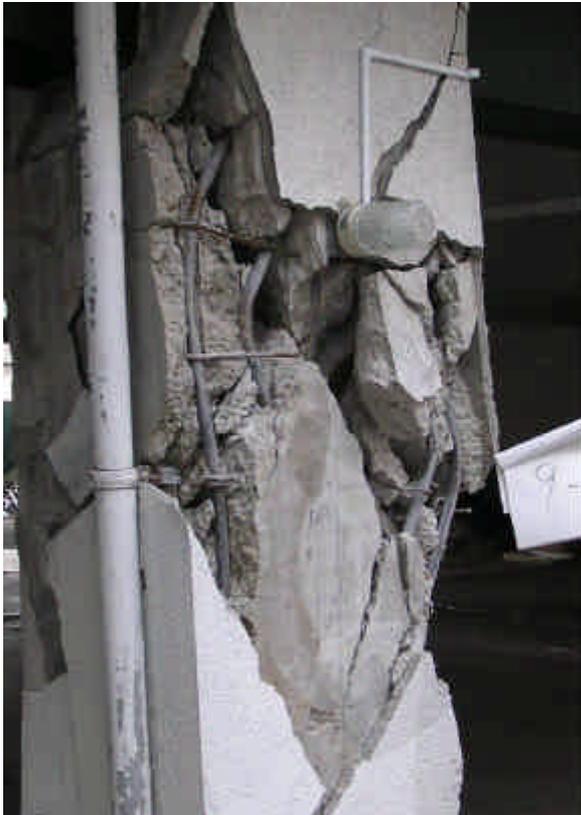
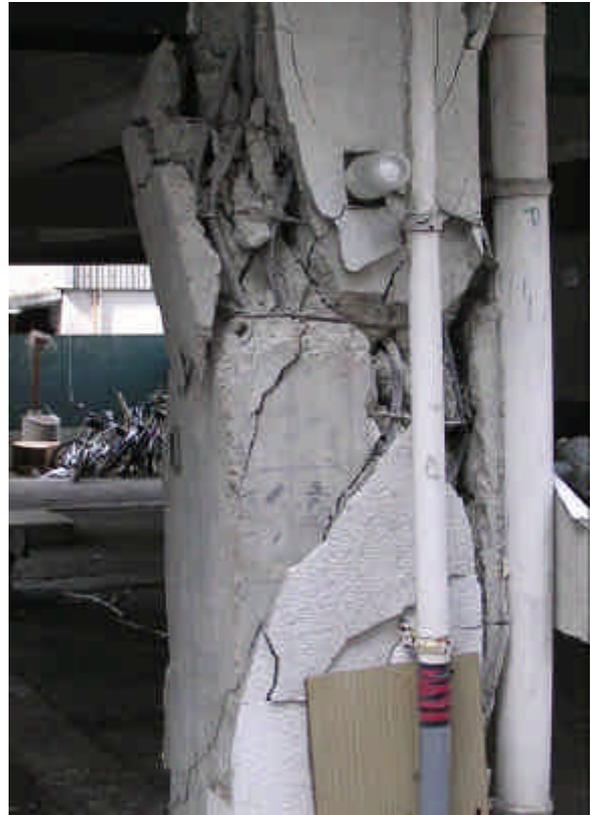
写真 - 1 柱のせん断損傷

次に，構造物の代表的損傷例について説明する。写真 1 は RC 5 階建てのマンションであるが，ピロティ形式の 1 階駐車場の 4 本の柱にせん断損傷が発生するとともに，主鉄筋の座屈も見られる。主鉄筋および帯鉄筋に丸鋼が使用されていることから，昭和 40 年前後に建設されたと推定される。写真 2 は RC の 15 階建てのビルであるが，下層階部分の窓と窓の間の壁に X 字のせん断損傷が発生し，一部鉄筋が露出している。写真 3 は高層マンションであるが，8 階までの柱部材にせん断ひび割れが発生している。写真 4 は 2 階建て木造家屋であるが，屋根瓦が落ち，壁には大きなせん断ひび割れが発生しており，比較的損傷度が高い。写真 5 は鉄筋が配置されていないために，ブロック塀が倒壊している。
