## 12. 玄界島の被害（大塚）

### 12.1 玄界島の概要

### 12.2 被害概要

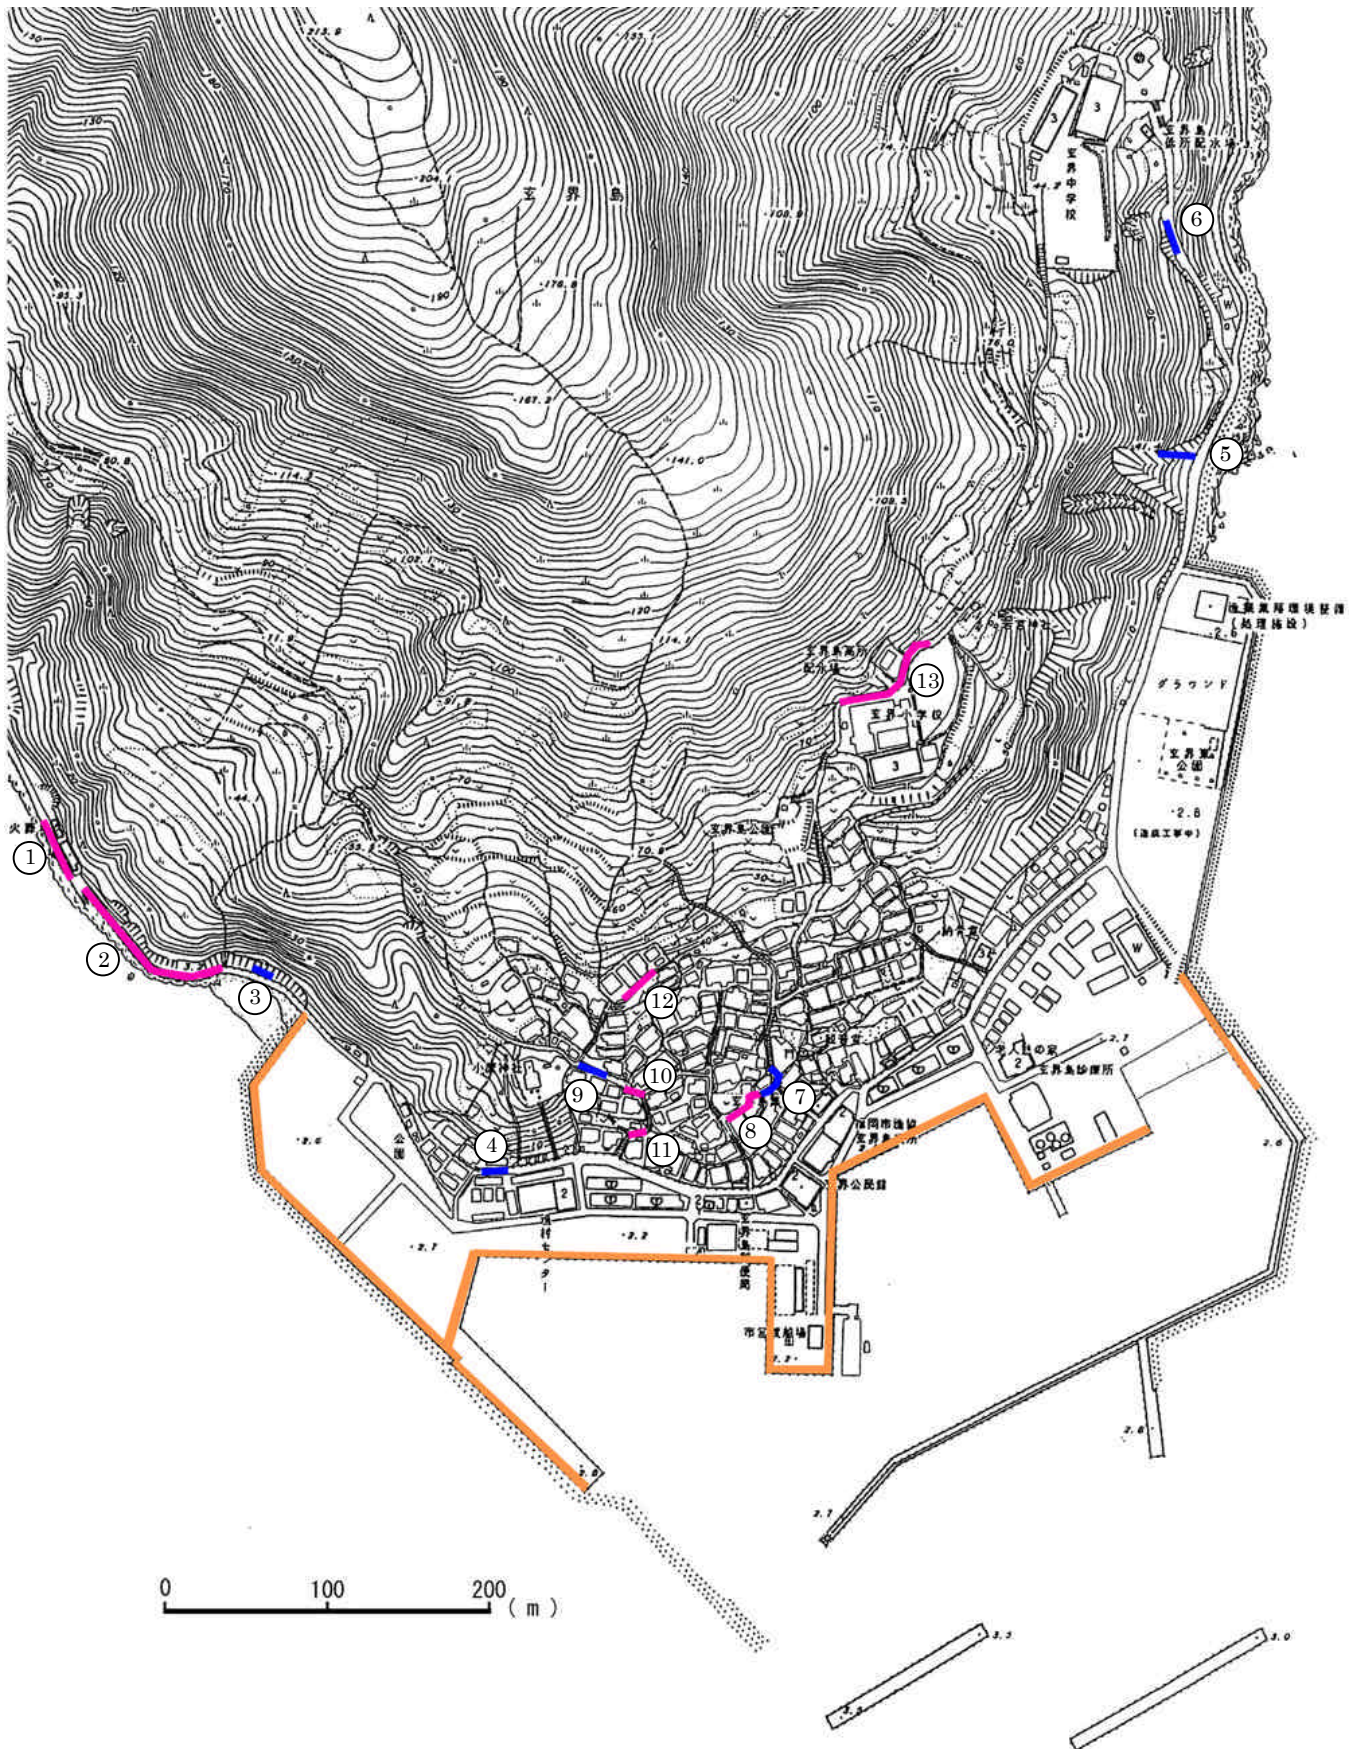
図 12.2.1 玄界島道路・漁港災害状況

島を 1 周する道路は 1 本存在するが、島の北東部は玄界灘に面した強風地帯であり、人家がないことから、市道認定も道路の途中までという現状である。斜面崩壊による比較的規模の大きい道路上への土砂堆積は 1 箇所のみであるが、路面陥没、段差の発生、中小規模の落石箇所が数カ所存在している。急斜面に立つ家屋の間にある、階段を主にした生活道路には、市道認定を受けている箇所があるが、地震による宅地崩壊の影響で閉塞されたところも多い。

漁港における岸壁は海側へのせり出しが生じており、また、岸壁の背後の地盤の沈下も顕著である。被災した岸壁・漁業施設を図 12.2.1 に示すが、関係地域のほぼ全域で何らかの変状が生じている。写真 12.2.4～12.2.7 に主な港湾施設の被災箇所を示す。

—— 道路破損 (1,2,8,10,11,12,13)    
 —— 土砂崩落等 (3,4,5,6,7,9,)    
 —— 護岸被害

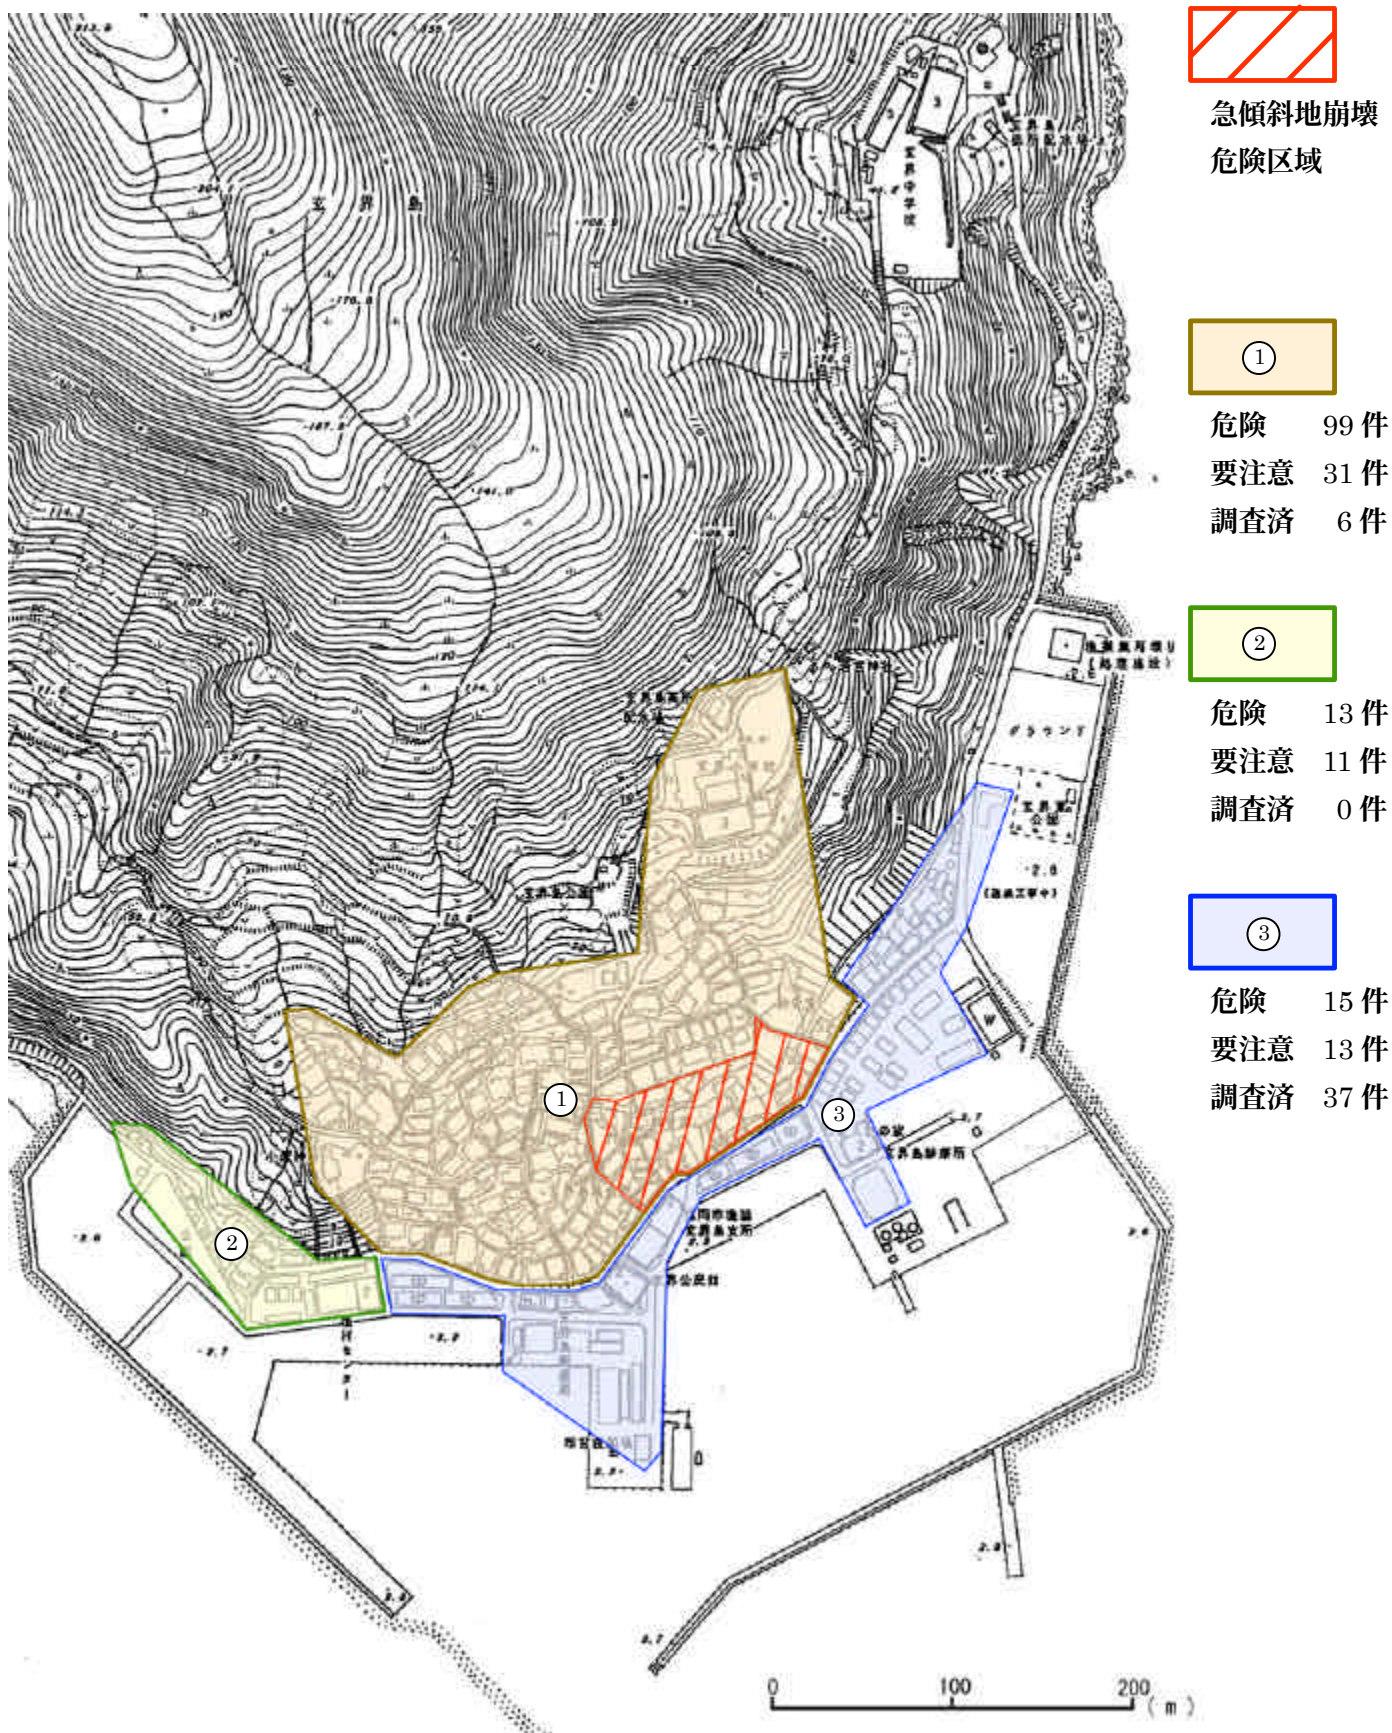
図 12.2.2 家屋被災分布図

地震後の 2 日間で行われた福岡市建築局による応急危険度判定（未精査）の結果によると、判定件数 225 件のうち、危険が危険 127 件、要注意が 55 件、それ以外が 43 件ということで、約 80.9%が要注意以上の判定となっている。島のエリアを 3 地域に分けて危険度判定の数値を示せば図 12.2.2 のようであり、海岸に近い 2 地域では危険判定の割合が少ないことが分かる。宅地の中には、急傾斜他崩壊危険区域に指定された区域も図に示すように分布している。写真 12.2.8 は、南側斜面の家屋被災状況を撮影したものであるが、ブルーシートにより被害家屋の分布がよく分かる。

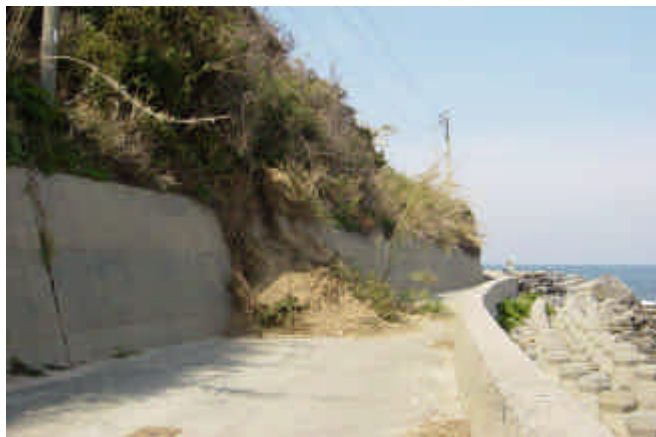
写真 12.2.1 道路に対する土砂流出 (⑤番)

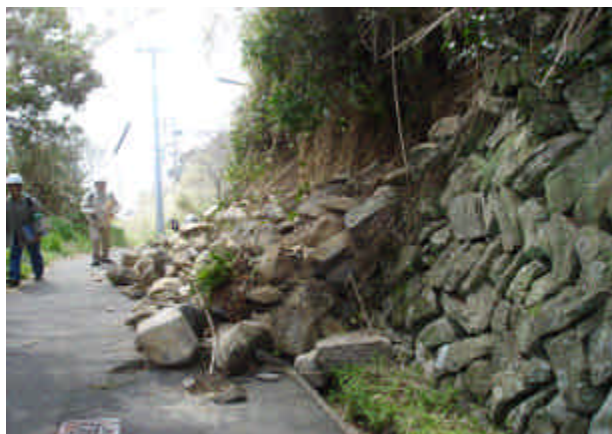
写真 12.2.2 道路に対する石積みの流出 (⑥番)

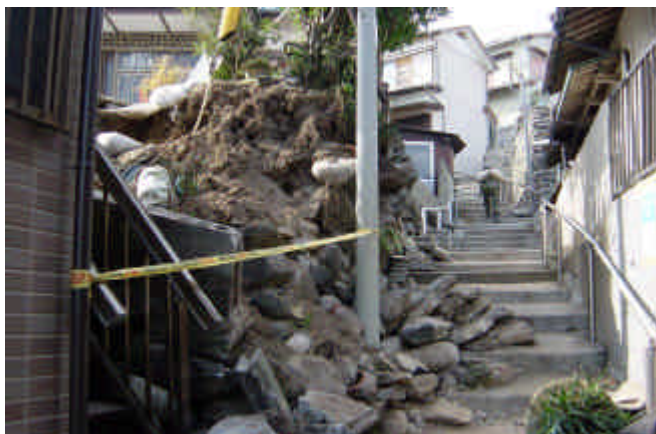
写真 12.2.3 崩壊石積みと土砂の道路への流出

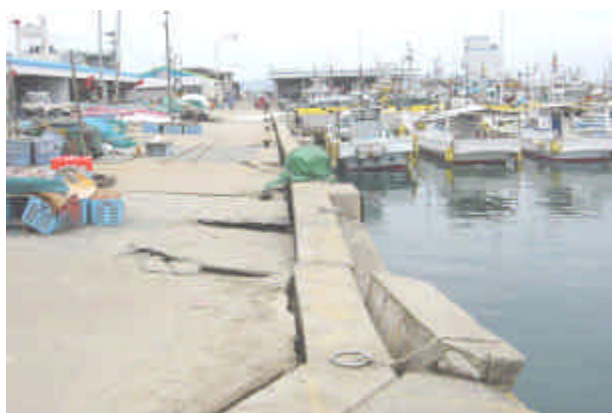
写真 12.2.4 岸壁のはらみだしと沈下

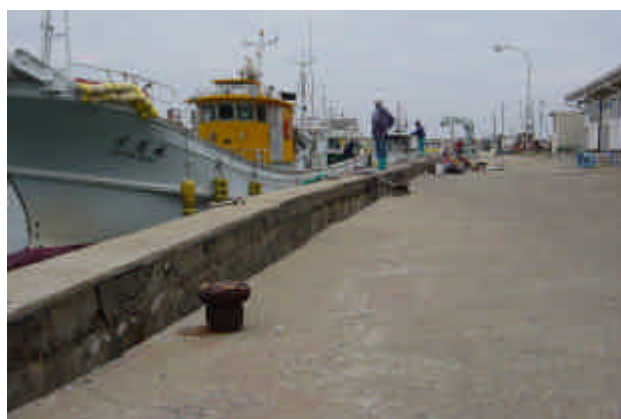
写真 12.2.5 岸壁のはらみだしと沈下

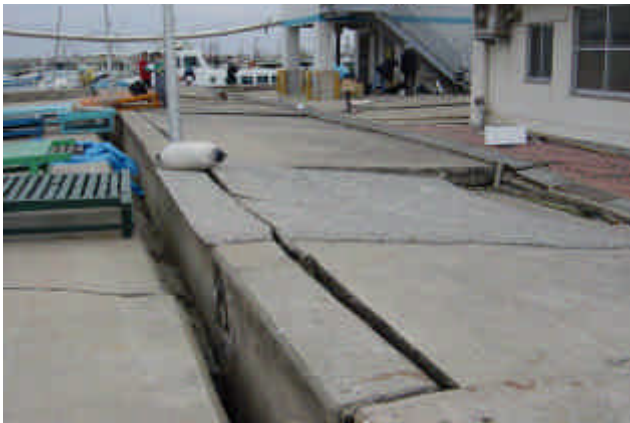
写真 12.2.6 岸壁の沈下

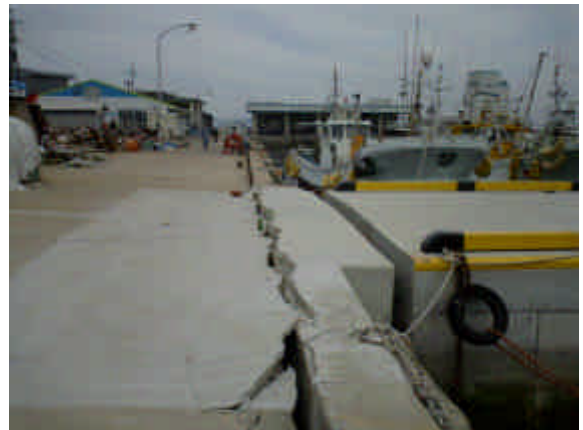
写真 12.2.7 岸壁のはらみだしと沈下

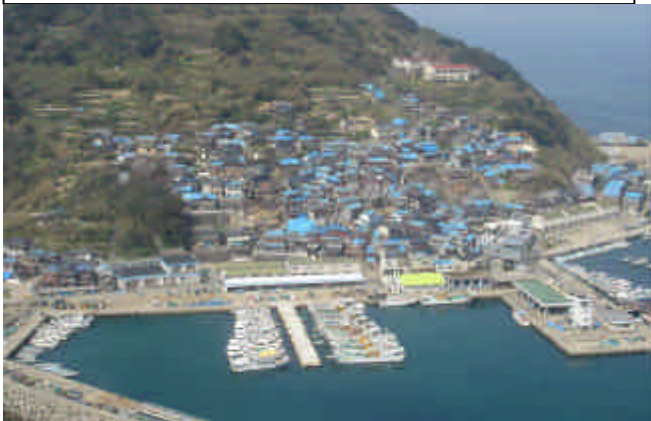
写真 12.2.8 被災家屋の分布状況(島南東部)

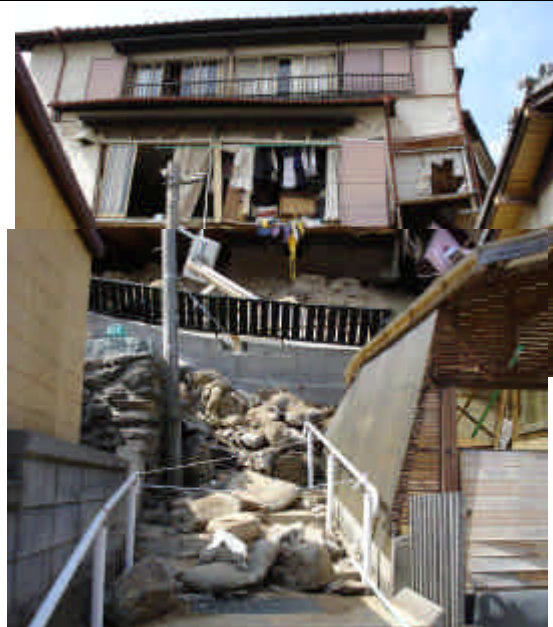
被害原因の主なものは、宅地造成のための石積み擁壁が脆弱であったため、擁壁の崩壊と共に背後の盛土地盤が崩落し、盛土地盤上の家屋が被災したものである。従って、宅地崩壊がない家屋で、建築年が新しいものについては被災程度が小さい。擁壁については、扁平な自然石の空積み、及びそれにモルタル詰めしたものが多く、これらの被害が大きい。城壁のような石を堅固に積み上げたものは崩壊していない。

写真 12.2.9 擁壁・盛土の崩壊と家屋被災

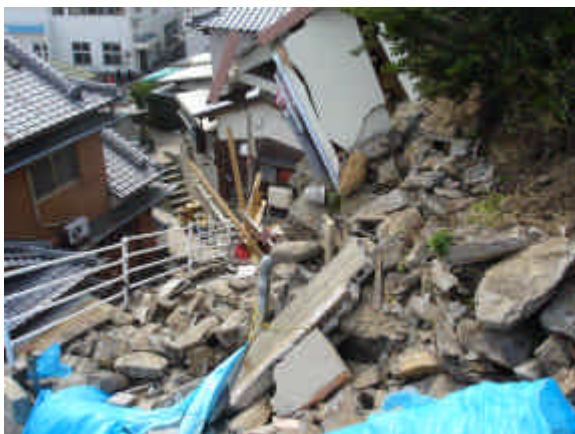
写真 12.2.10 宅地崩壊と道路の閉塞

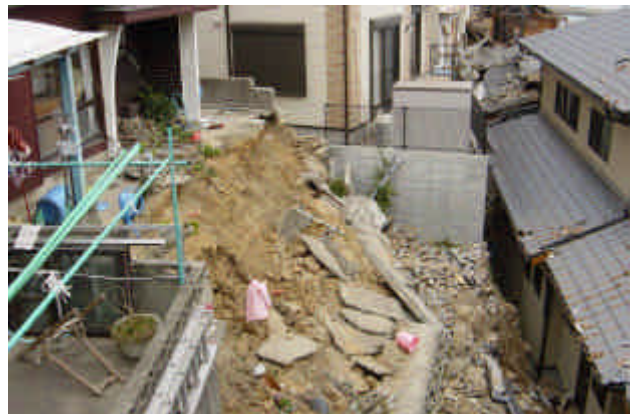
写真 12.2.11 盛土部宅地の崩壊

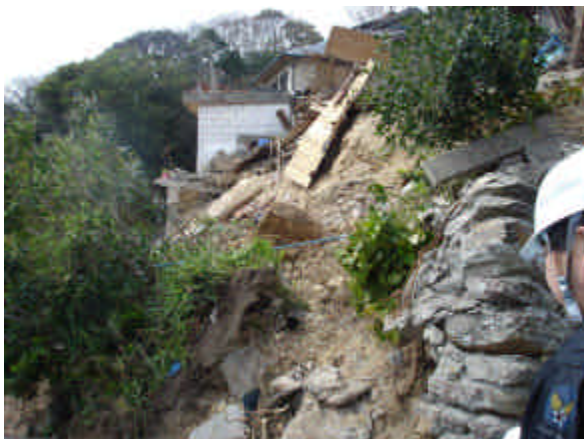
写真 12.2.12 擁壁の崩壊による宅地流出

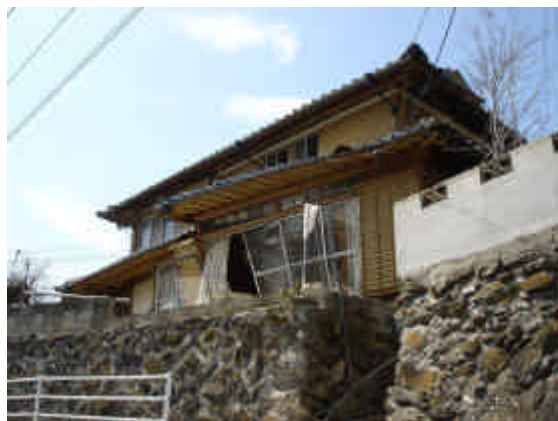
写真 12.2.13 健全な擁壁と損壊家屋

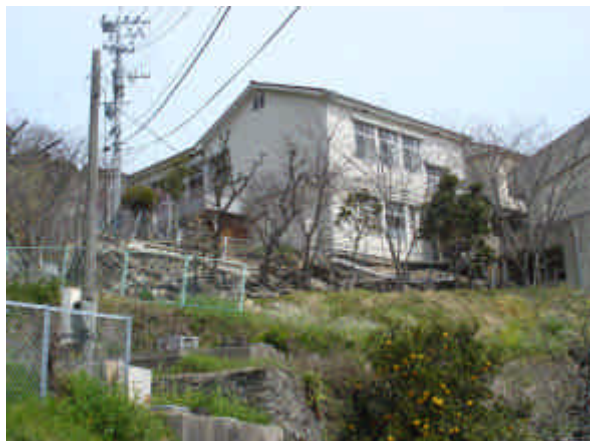
写真 12.2.14 玄界小学校と校庭石積みの崩壊

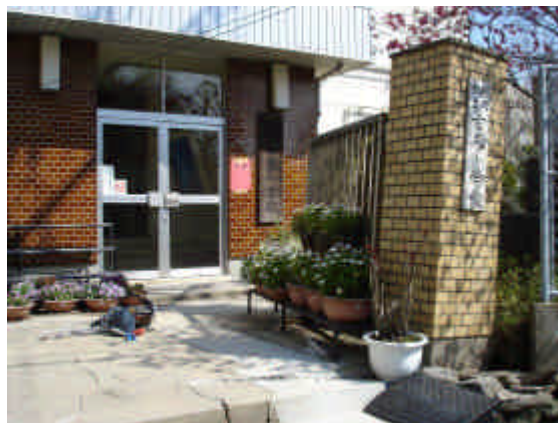
写真 12.2.15 玄海小学校の正門と危険判定表

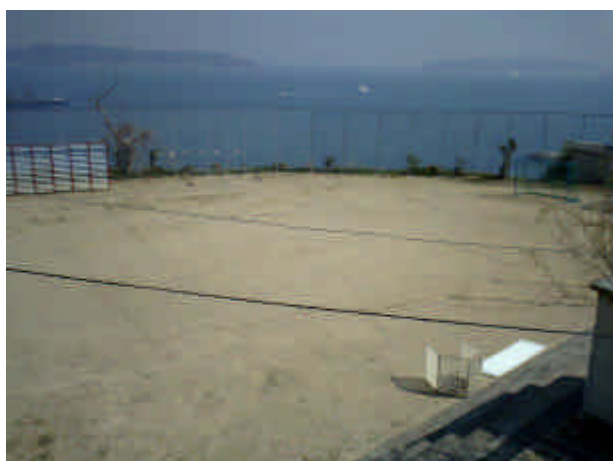
島には小学校と中学校が1校ずつあるが、いずれも他のよりも高いところに存在しており、グランドの一部は盛土である。両校のグランドはともにクラックが入っているが、その原因は異なっているようである。すなわち、小学校のグランドの盛土厚は3mを超えており、グランドの亀裂は動土圧によるものと思われる。これに対し、中学校のグランドの盛土厚は浅く1m程度であるが、後背地の斜面崩壊を見ると、地滑り性崩壊の可能性がある、詳細な調査が望まれる。

写真 12.2.16 玄界小学校のグラウンドのひび割れ

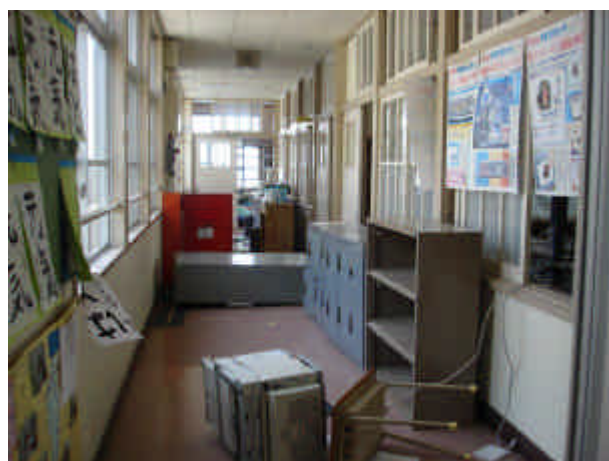
写真 12.2.17 玄海小学校の校舎内の状況

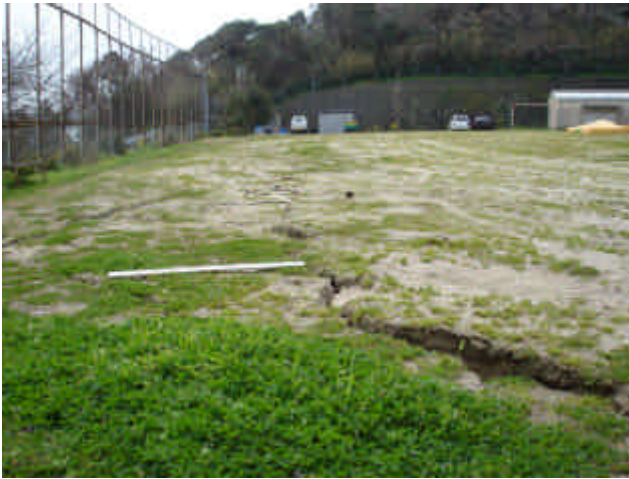
写真 12.2.18 玄界中学校のグラウンド亀裂

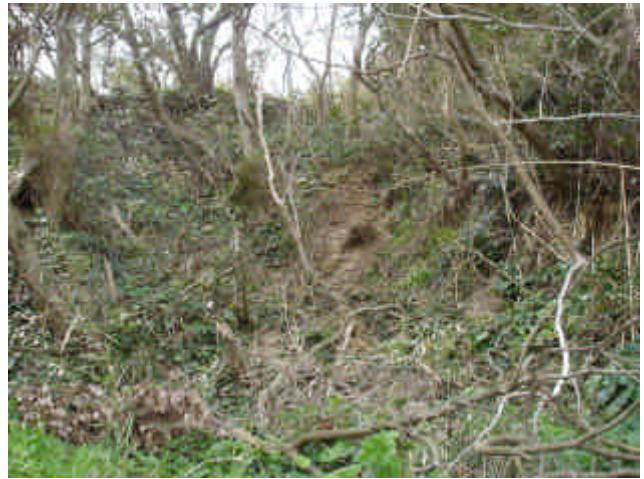
写真 12.2.19 玄界中学校裏の斜面崩壊

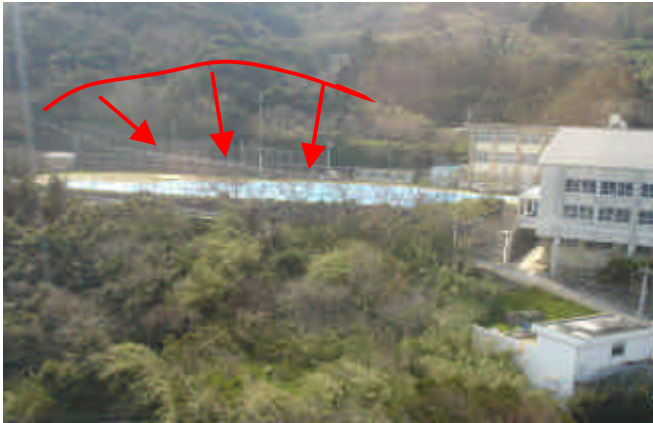
写真 12.2.20 中学校グラウンド後背地の斜面崩壊

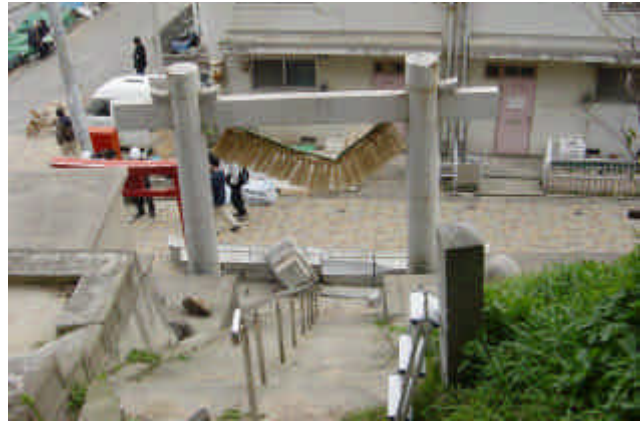
写真 12.2.21 小鷹神社の鳥居笠木の落下

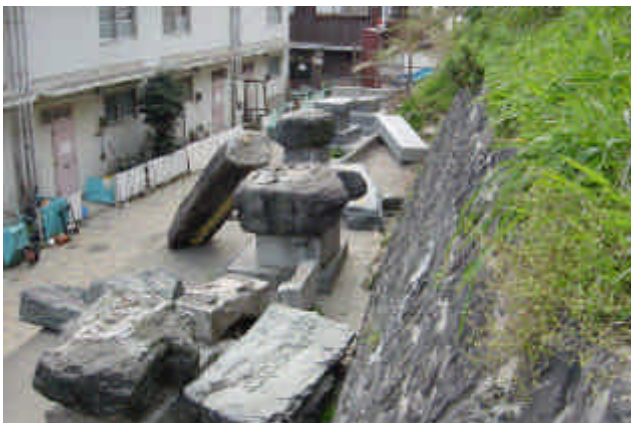
写真 12.2.22 小鷹神社横の石碑の倒壊

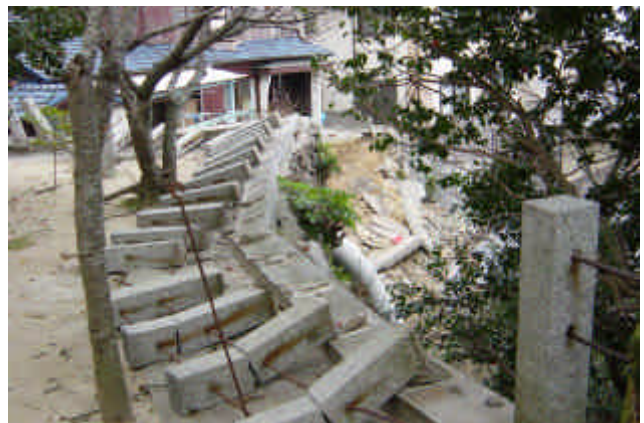
写真 12.2.23 小鷹神社の石造柵の崩壊

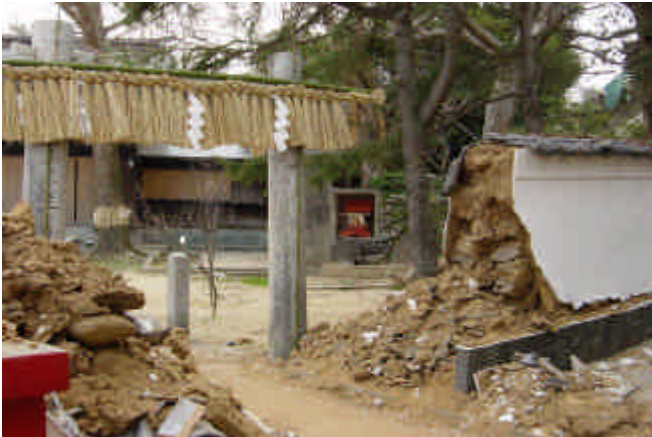
写真 12.2.24 小鷹神社の白壁の崩壊

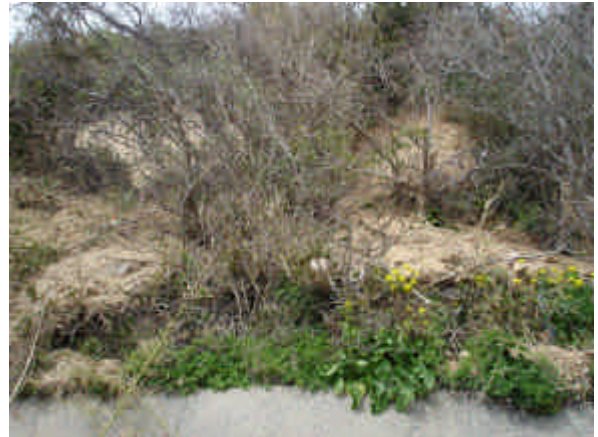
写真 12.2.25 道路脇の斜面崩壊

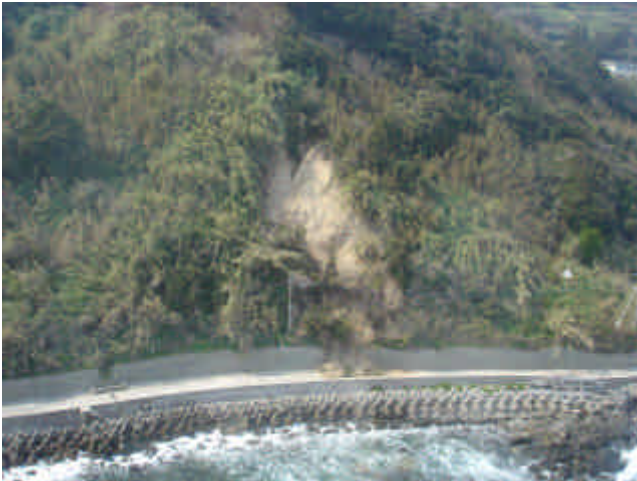
写真 12.2.26 島東側の斜面崩壊Ⅰ（空撮）

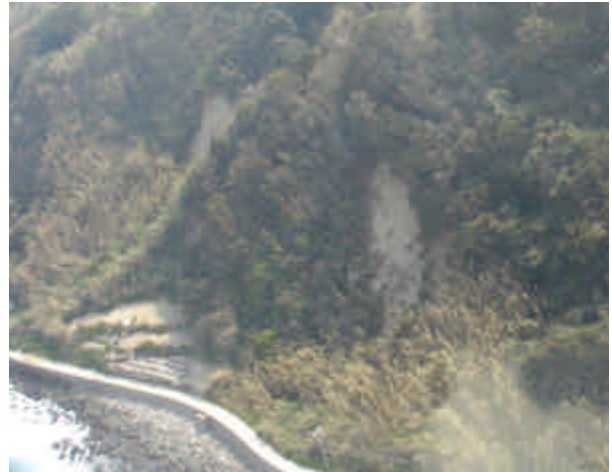
写真 12.2.27 島東側の斜面崩壊Ⅱ（空撮）

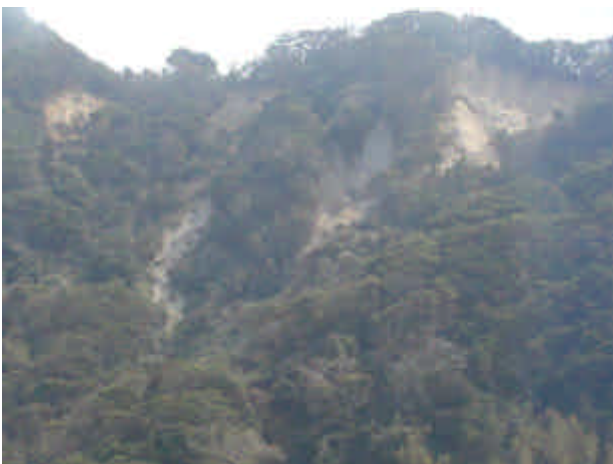
写真 12.2.28 島北東部の斜面崩壊（空撮）

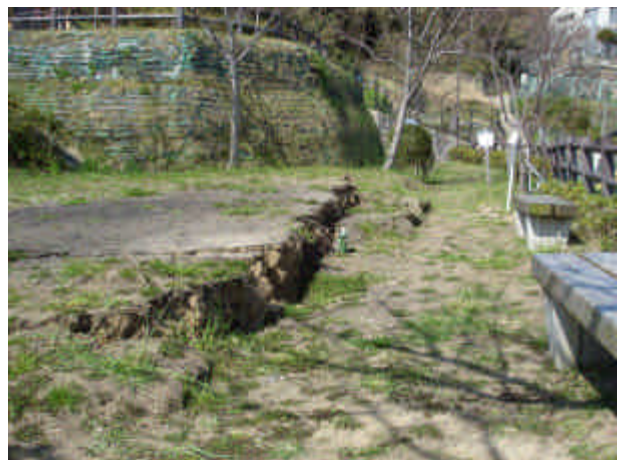
写真 12.2.29 展望台公園の亀裂
