## 13. 志賀島の被害（大塚）

### 13.2 被害概要

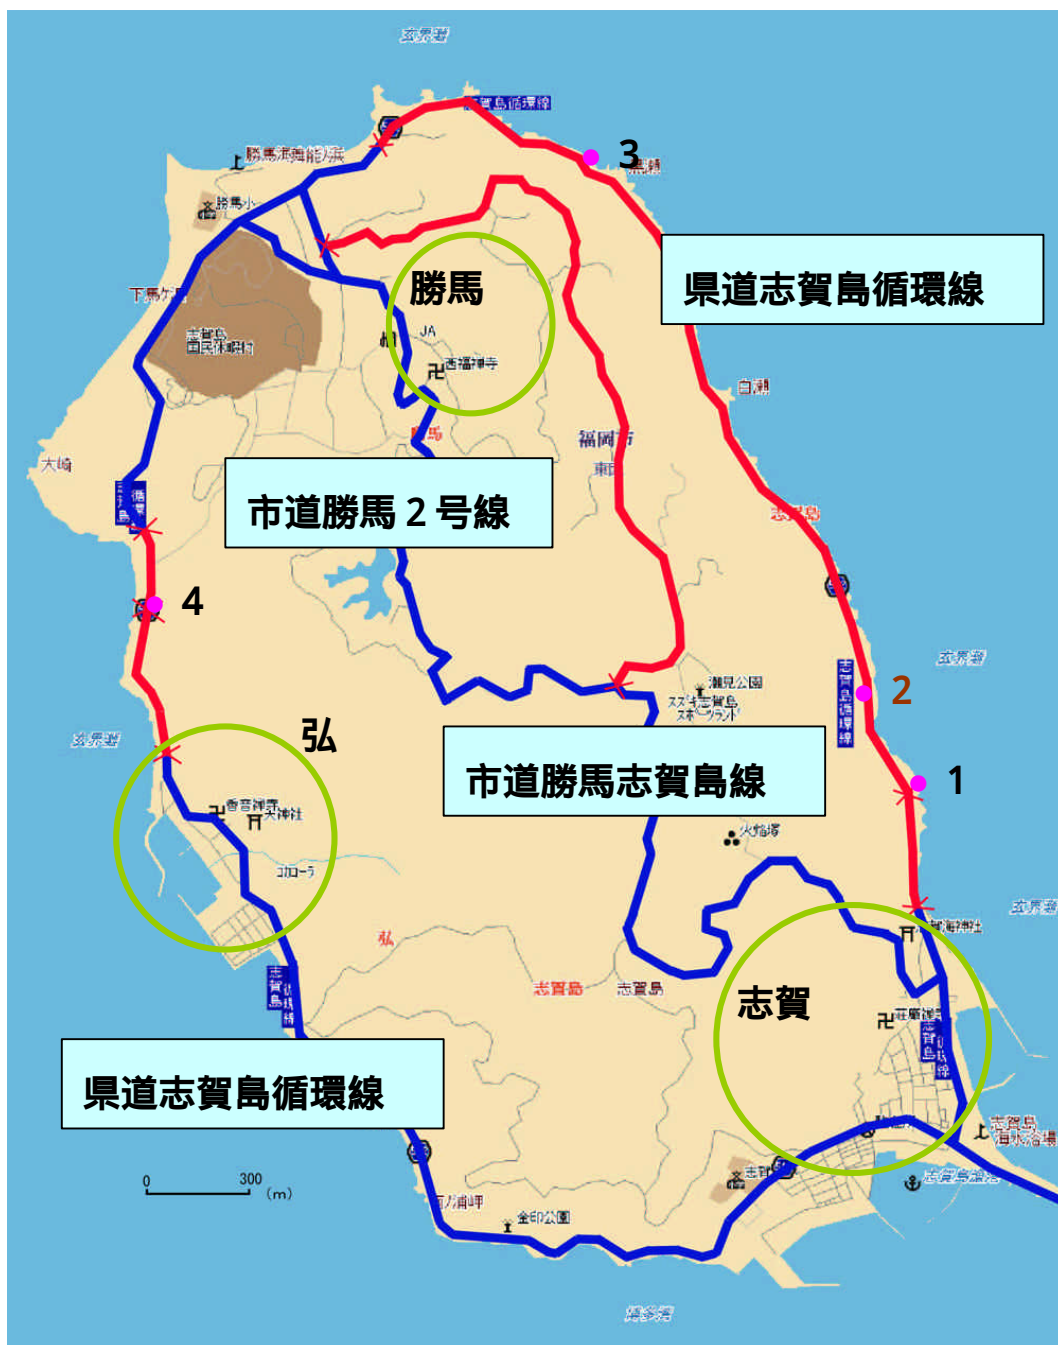
図 13.2.1 志賀島の被災概要

島を 1 周する道路として、県道志賀島循環線が存在するが、崖崩れによって島の東側の大部分と西側の一部分が閉鎖されている。島の中央を縦断する道路は、市道勝間志賀島線と市道勝間 1, 2 号線、市道勝間弘線があるが、市道勝間志賀島線の半分以上が通行止めとなっている。これは、大規模な舗装陥没箇所と舗装亀裂がそれぞれ 7 カ所ずつ発生したためである。幸い、島南部地域の市道勝間志賀島線と市道勝間 1, 2 号線が通行可能なため、勝間地区および、北側海岸へ交通は確保されている。

図 13.2.1 に道路の主要な被災箇所を示す。写真 13.2.1 ~ 13.2.2 に道路閉塞をもたらした斜面崩壊写真を示す。このほかにも、島北東部側では巨石道路上への落下が認められた。

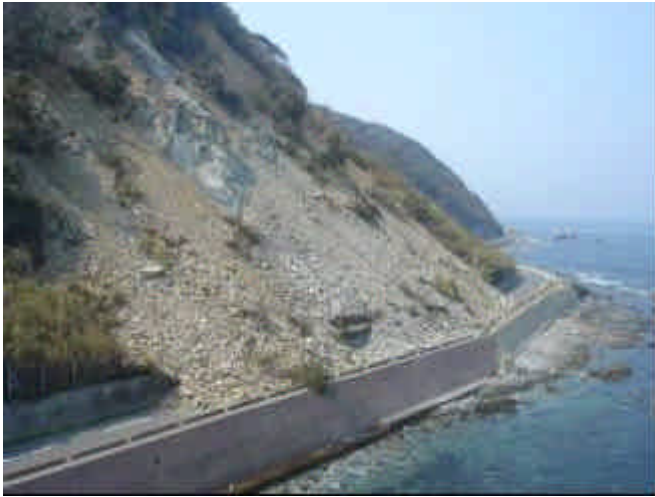
写真 13.21 大規模斜面崩壊による道路閉塞

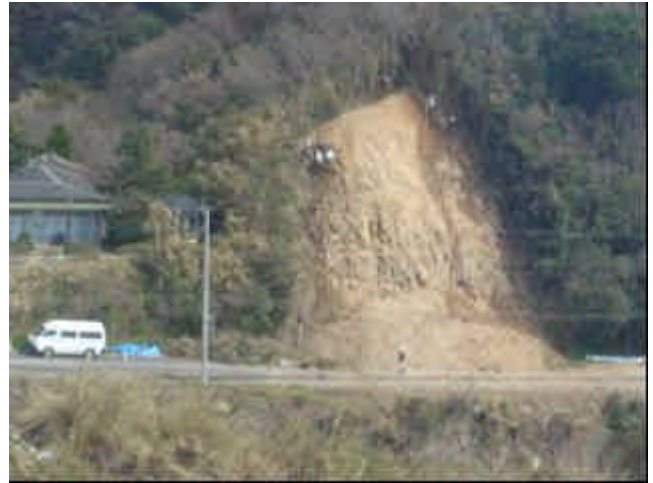
写真 13.22 島西側の斜面崩壊現場による復旧作業

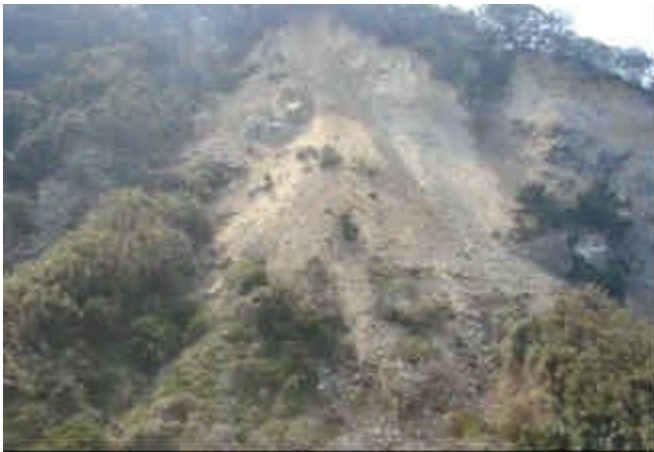
写真 13.2.3 ~ 13.2.4 に斜面中腹上の土砂崩れを示す。

志賀島は玄界島と比較して地形は若干なだらかであるが、余震域の南東端に位置しており、余震も含めて地震動は大きかったものと思われる。このため北側の集落の勝馬では要注意以上の判定が出た比率は玄界島以上であり、また、東斜面の崩壊は幅 100m を超えており、高さも 70m とほぼ斜面頂上からの崩落である。この斜面の復旧については全く目処が立っていない現状である。

写真 13.23 島東部の斜面崩壊

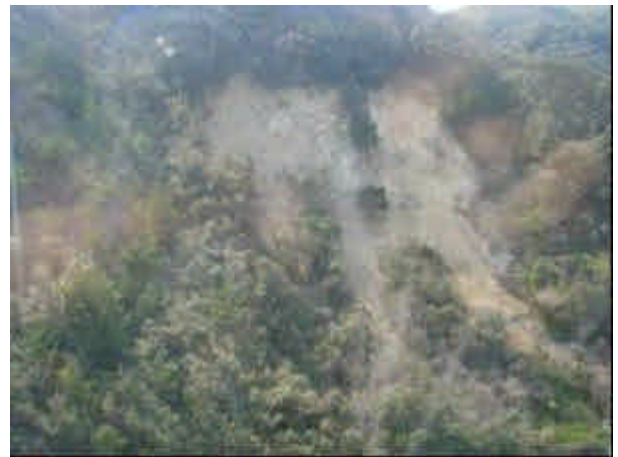
西側の県道志賀島循環線における崖崩れは東側に比べて小規模であったことから（写真 13.2.4）、復旧作業はこの地点から始められており、崖錐の除去、表面の洗浄、コンクリート等による表面被覆等により斜面を安定させ、早期に復旧を計る予定となっている。

写真 13.24 島北東部の斜面崩壊
