2008年中国四川地震による橋梁の被害

川島 一彦¹・高橋 良和²・葛 漢彬³・呉 智深⁴・張 建東⁵

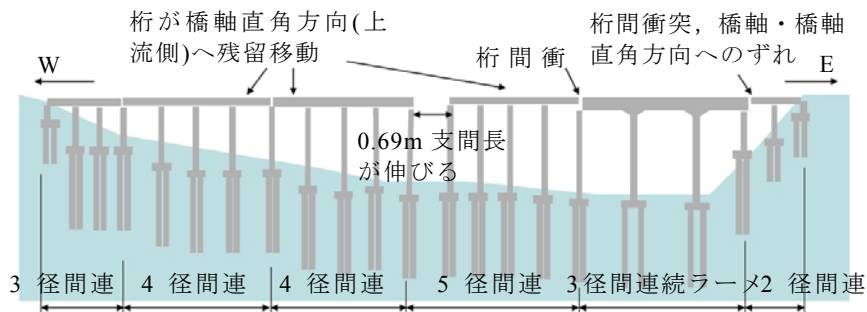
中国では，桁間連結装置や桁と下部構造を連結する構造が用いられていなかったが，十分な強度を有するこれらの構造が採用されていれば，たとえ大きな相対変位が生じたとしても，落橋は免れた可能性がある．これは，端部桁が落下し始めても桁間連結装置や桁と下部構造を連結する構造が用いられていれば，桁間の相対変位を拘束したり，最悪の場合には，桁を吊り下げて落下を防止できるためである¹¹⁾．

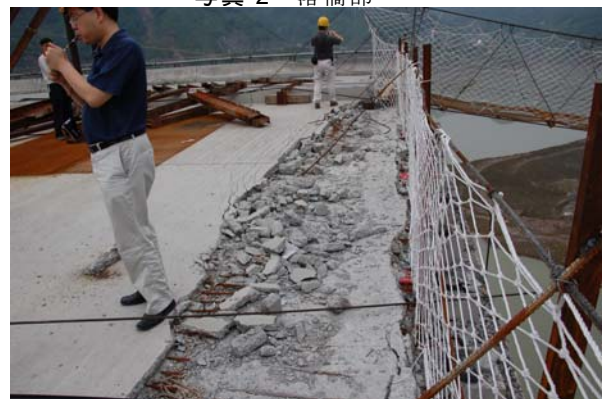
写真-4 引きずられて桁が落下した側の床版の損傷

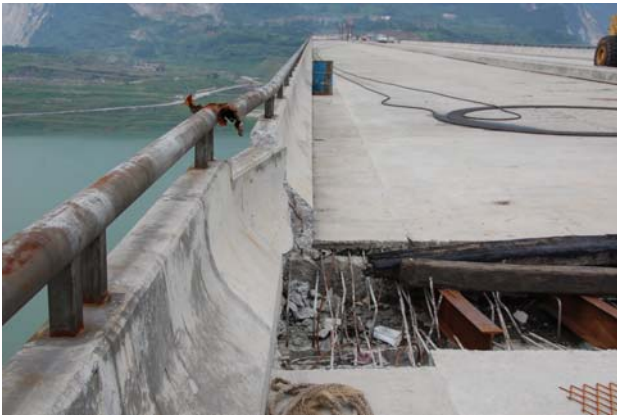
写真-5 連結桁間の橋軸直角方向の桁移動

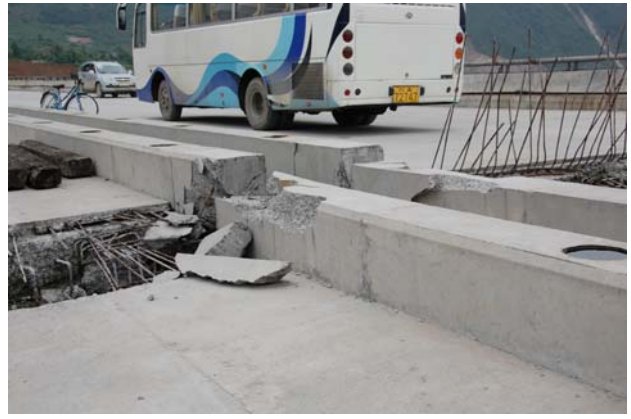
写真-6 連結桁間の衝突による損傷と上下方向の段差

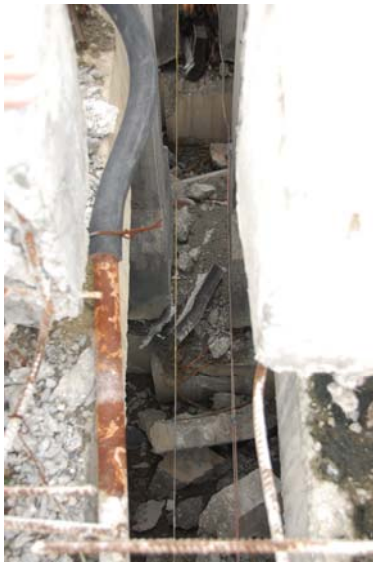
写真-7 T桁を支持していた積層ゴム支承の抜け出し

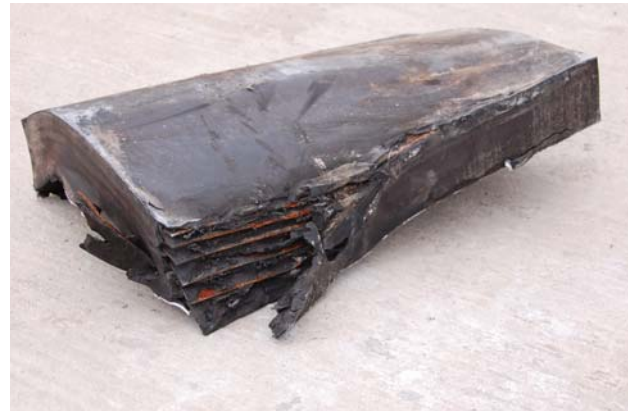
写真-8 損傷した積層ゴム支承 (T桁橋)

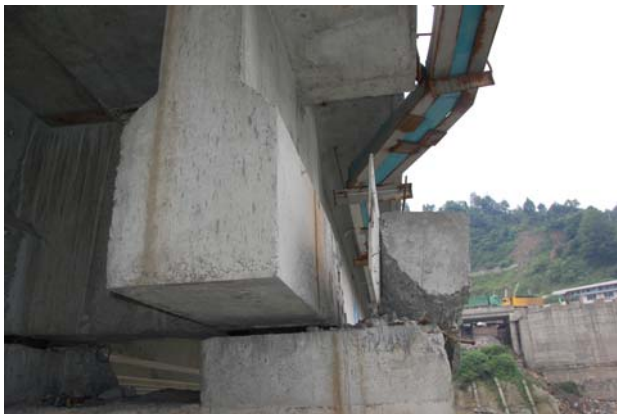
写真-9 サイドブロックの損傷とT桁の移動

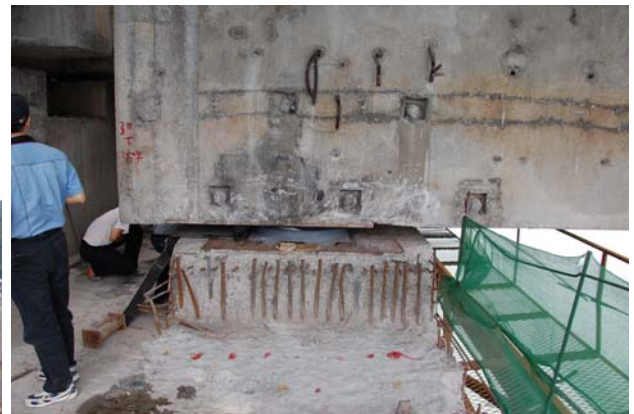
写真-10 補修されたラーメン橋の端部を支持していた可動支承部

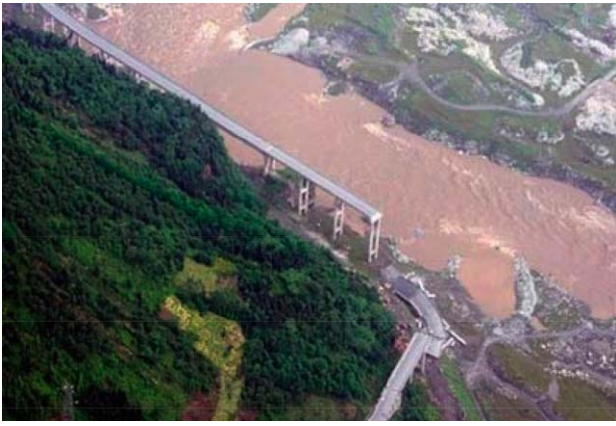
写真-12 落橋直後の百花大橋（新華社による）

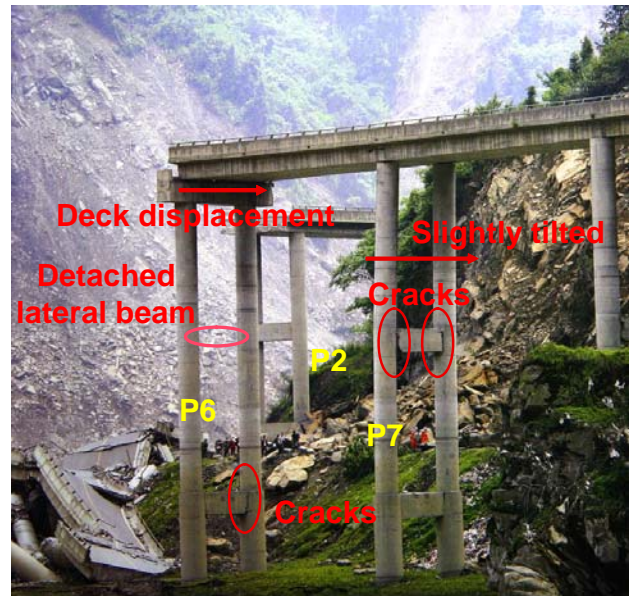
写真-16 P6, P7橋脚の損傷と桁移動（ネット写真（西南交通大学教授李亜東氏提供）に加筆）

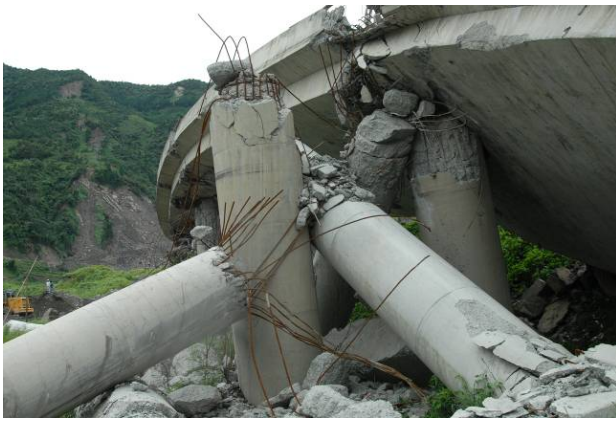
写真-17 落橋部の橋脚損傷状況 (P5橋脚)

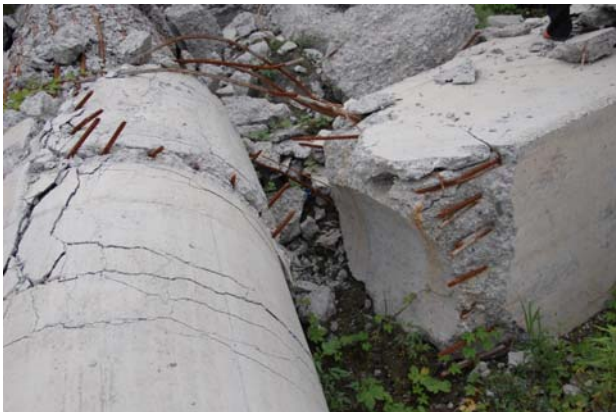
写真-18 橋脚と横梁接合部の分離 (P5橋脚)

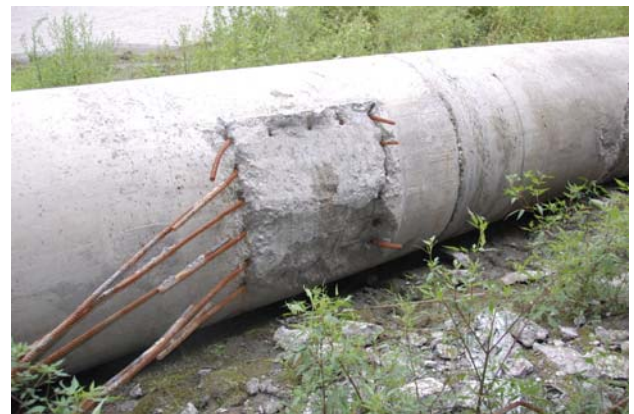
写真-19 横梁と結合されていた橋脚柱の固定部

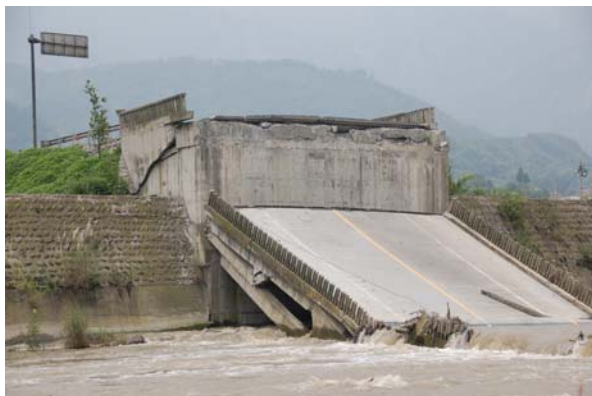
写真-24 A2橋台から落下した桁4 (桁が橋台に衝突し、橋台が裏込め側に押し込まれた結果、橋台側面の擁壁がせん断破壊している)

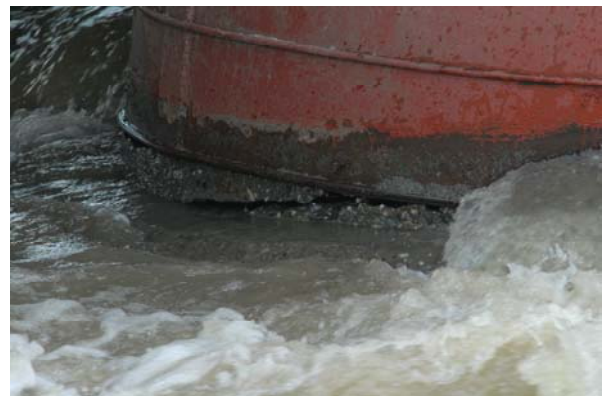
写真-25 パイルキャップ下の川面位置に生じた杭の曲げクラック (P3, 下流側)

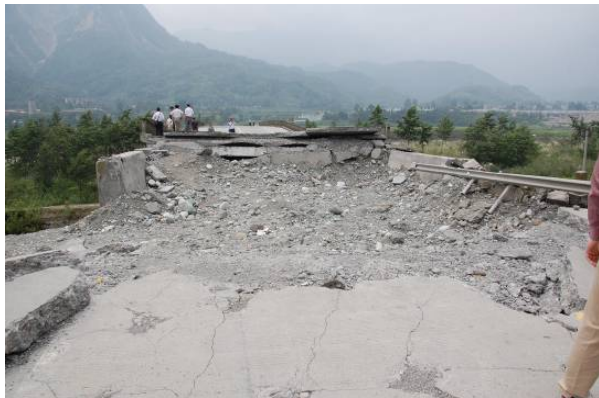
写真-28 A1 橋台裏込め部の破壊 (点 B)

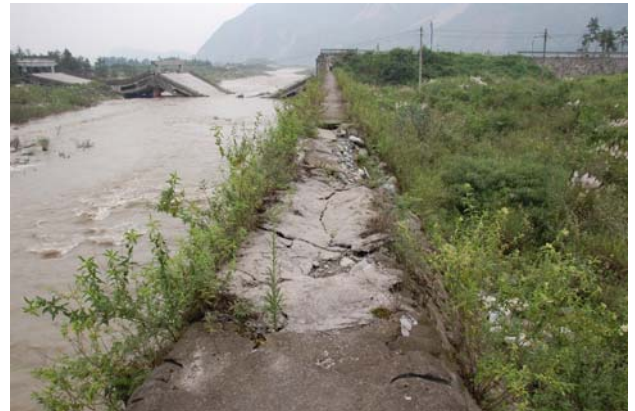
写真-29 A1 橋台への取り付け道路に生じたクラック (点 C)

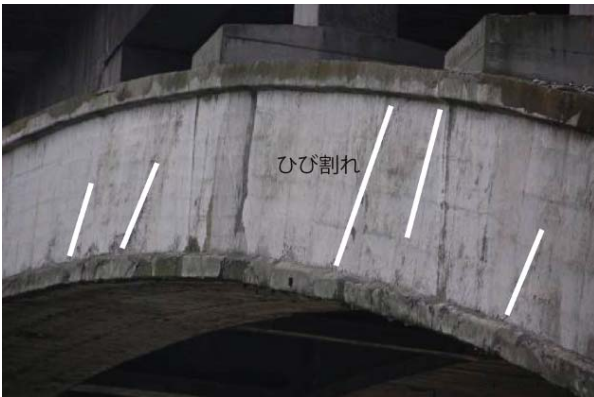
写真-34 アーチクラウン部近くのひび割れ

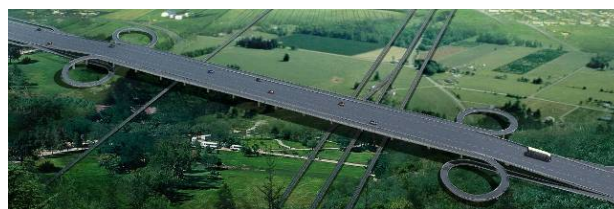
写真-36 回瀾立交橋の CG (本線+ランプ 4 橋)

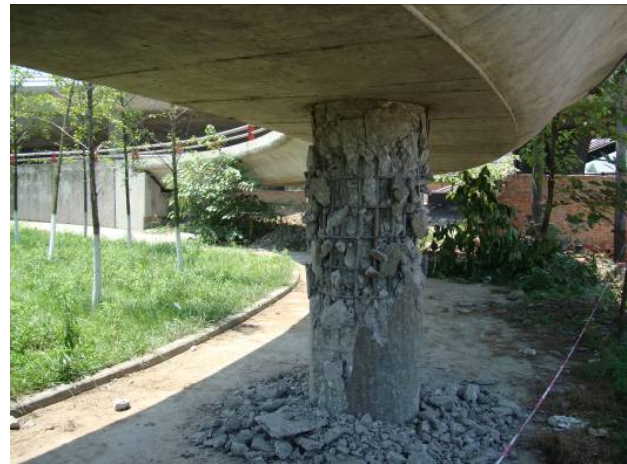
写真-38 A1 橋台部での桁の浮き上がり

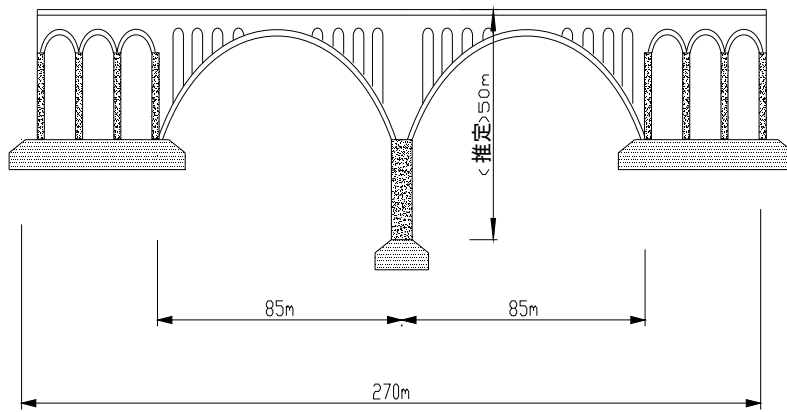
白水大橋は、広元市から青川へ通る国道212に位置している。写真-42に示すように1988年竣工の3径間RCアーチである。各部にいろいろな被害が生じている。アーチリブ基部には圧壊によるひび割れが、また、アーチ主構には写真-43に示すようにひび割れが生じた。また、写真-44に示すように、桁の日目われに対しては鋼材で応急補強されている。写真-45に示すように、補剛桁の床版に橋軸直角方向にひび割れを生じ、アングル材でトラス状に応急補強されている。損傷部分の橋面には仮設鋼トラス桁(ペレ桁)を設置し車両通行を確保している。橋台部にも多数ひび割れが生じた。

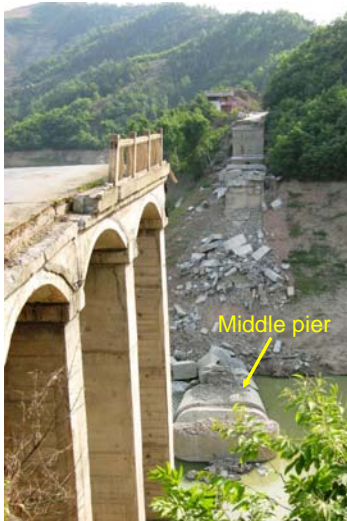
写真-40 井田坝大橋，破壊全体状況（ネット写真，西南交通大学教授李垂東氏提供）

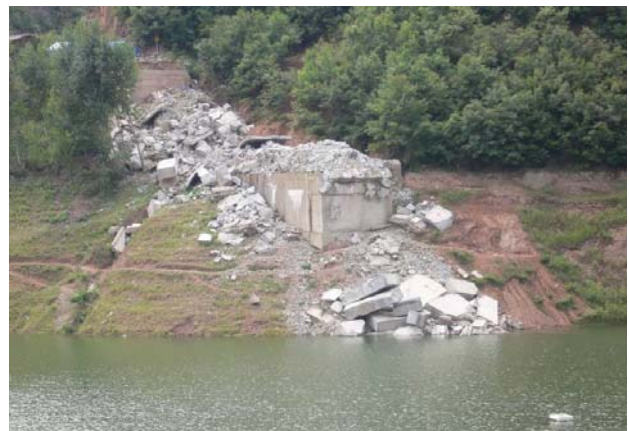
写真-41 左岸側のアーチリブ基部の破壊

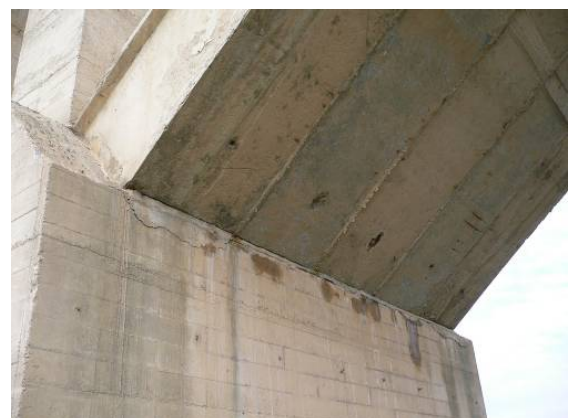
写真-43 アーチリブの付け根のひび割れ（圧壊）

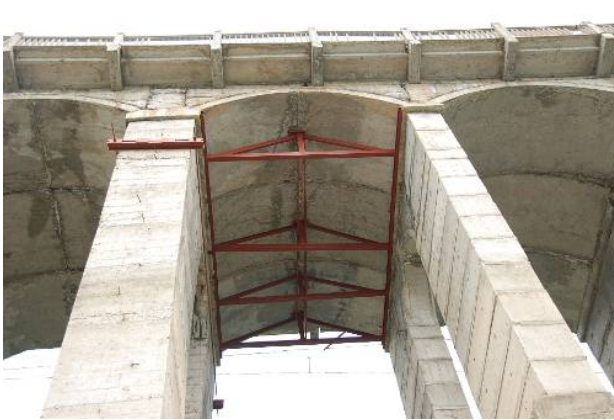
写真-44 アーチクラウン継ぎ目部の圧壊

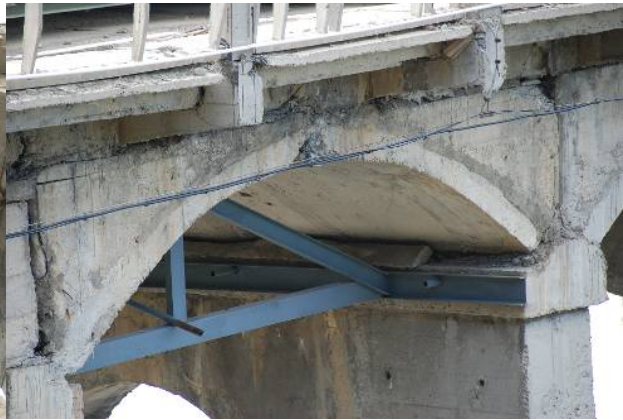
写真-45 アングル材でトラス状に応急補強された床版損傷部 (橋面上にはペレ桁で補強されている)

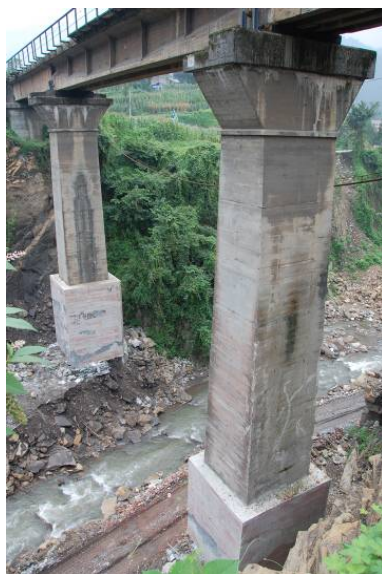
紫下橋は紫坪壩ダムの下流約 1km に位置し、図-8 に示したように、落橋した廟子坪大橋や百花大橋と 10km 程度しか離れていない。写真-55 に示すように、径間長約 80m の 2 径間単純パイプアーチ橋である。アーチは 2 本の鋼管から構成されている。アーチから鉛直材で横桁を支持し、これにプレキャストの縦桁を配置して床版を置いた構造である。パイプアーチ、桁組ともに軽量であり、両岸も岩盤が露頭した安定した地盤条件でもあることから、ほとんど被害を受けなかった。被害としては、写真-56 に示すように、アーチ部の振動に伴ってパイプアーチ周辺の縁石兼鉛直材のカバーコンクリートの一部が剥落した程度である。

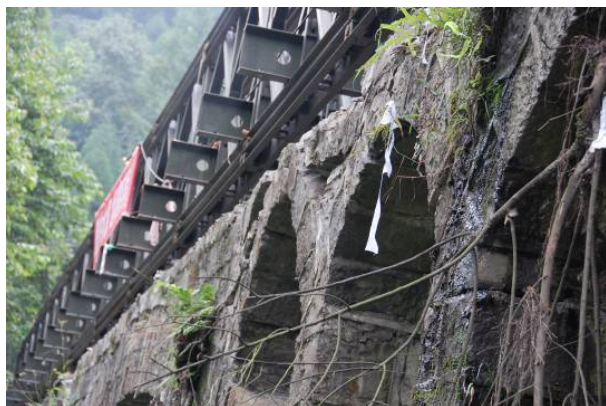
写真-50 アーチクラウンと1/4点との中間部に生じた損傷

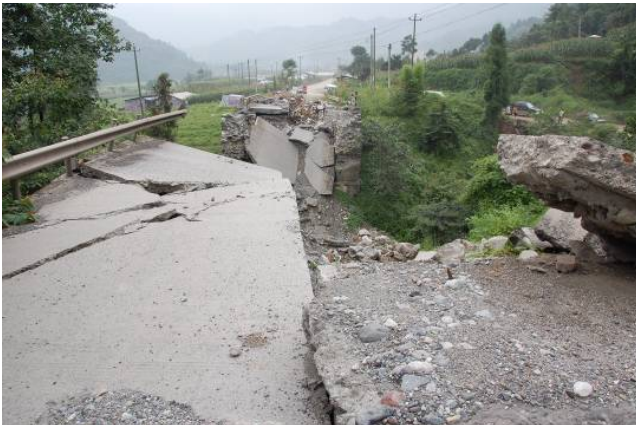
紫下橋は紫坪壩ダムの下流約 1km に位置し、図-8 に示したように、落橋した廟子坪大橋や百花大橋と 10km 程度しか離れていない。写真-55 に示すように、径間長約 80m の 2 径間単純パイプアーチ橋である。アーチは 2 本の鋼管から構成されている。アーチから鉛直材で横桁を支持し、これにプレキャストの縦桁を配置して床版を置いた構造である。パイプアーチ、桁組ともに軽量であり、両岸も岩盤が露頭した安定した地盤条件でもあることから、ほとんど被害を受けなかった。被害としては、写真-56 に示すように、アーチ部の振動に伴ってパイプアーチ周辺の縁石兼鉛直材のカバーコンクリートの一部が剥落した程度である。

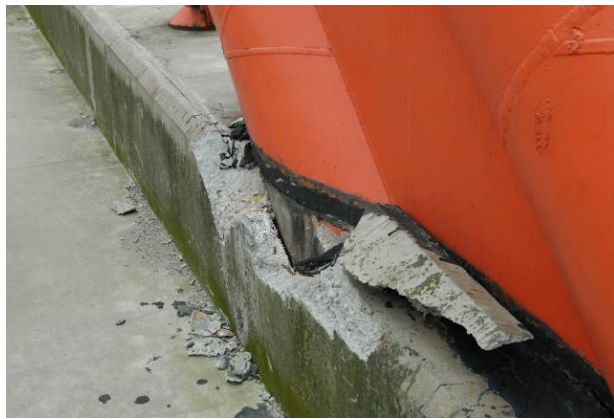
写真-56 パイプアーチ位置における縁石の損傷
