# 2009 年 4 月イタリア・ラクイラ地震による 被害及びその特徴

本文は、2009 年 4 月 6 日午前 3 時 32 分頃（現地時間）にイタリア中部ラクイラ(L'Aquila)において発生した  $M_L=5.8$ 、 $M_W=6.2$  の地震に対する、(社)土木学会、(社)地盤工学会、(社)日本建築学会および日本地震工学会の 4 学会合同調査団による現地調査結果を示すものである。調査対象は、地震及び地震動の特性、地盤及び落石被害、建築物の被害、交通施設の被害、生産施設の被害であり、ラクイラ市を中心として、オクレ、オンナ、パガーニャ、コピート等の地区の被害を示す。

## OUTLINE OF THE DAMAGE OF TRANSPORTATION FACILITIES AND GEOTECHNICAL STRUCTURES BY THE 2009 L'AQUILA, ITALY EARTHQUAKE

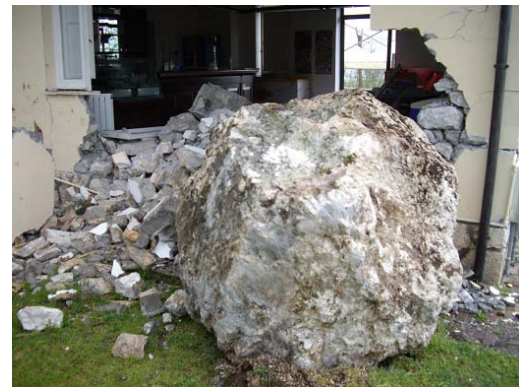
Grotte di Stiffe では2箇所で落石があった。1つは、大きさ  $1.5\text{ m} \times 1.6\text{ m} \times 1.9\text{ m}$  で質量約  $12\text{ t}$  の石灰質礫岩のブロックである。石灰質礫岩といっても、ほとんどがマトリックスのみで構成されているため、石灰岩とみなしてもよい。写真-6 に示すように、この落石が公園最下部の建物の壁を直撃し、写真-7 に示すように壁を破壊した。落石表面には新鮮な白色はほとんど見られず、長い間空気に接触した黒色を呈している面が大部分であるため、発生源において岩盤表面に露出していたか、浮石・転石状態であったことと推定される。

跳躍距離から衝突時の速度を計算すると  $15\text{ m/sec}$  程度であり、衝突時のエネルギーは  $2,700\text{ kJ}$  となることから、通常の建物の壁では抵抗できない。

写真-7 公園最下部の建物の壁を直撃破壊した落石

本地点周辺には建物や公園といった保全対象があること、またごく周辺には宅地が密集していることから、早急に落石源を特定して、保全対象への2次災害の危険性を確認する必要があると考えられる。発生源付近の地形・地質状況を詳細に把握して、不安定岩塊や浮石・転石等が存在する場合には、落石経路を微地形から判断することができる。落石シミュレーションにより衝突エネルギーの算定が可能であり、発生源の確認とカルテ（落石高さ、落石形態、不安定岩塊の有無、落石経路、保全対象の有無、想定される対応策など）の作成が有効であろう。

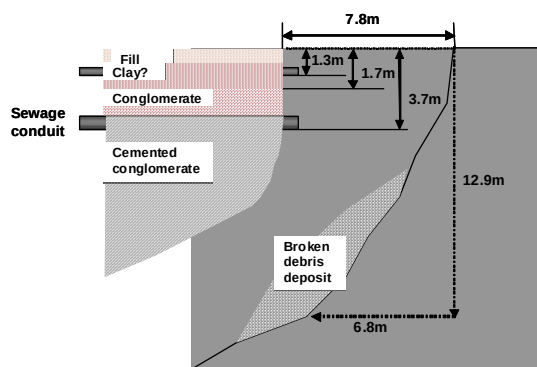
もう1箇所はここから約100 m離れた地点で、写真-12 に示すように、直径は約8 m、深さは確認できた範囲で13 mの陥没孔がそのままの形で残されていた。孔の構造は図-7 に示すようになっており、孔の底面はさらに深くまで拵がっている可能性がある。路面から3.7 mの深さに、石灰質礫岩を掘削してコンクリート製下水路が埋設されていた。下水路を建設するために空洞アーチの肩部を掘削していることから、空洞のアーチアクラウンが弱くなっていたところに地震動が加わって崩壊したと考えられる。写真-10、写真-11 に示した陥没は、この陥没よりも大規模で、陥没のすぐ横の住宅にあった外構壁が落下し、孔の底は路面から確認できないほど深かったとのことである。

写真-12 自然空洞の崩壊による路面陥没  
(図-7 参照)

なお、このような陥没はラクイラ旧市街地内には他にもあると言われている。ラクイラ旧市街地には、陥没を生じる可能性のある地下空洞が広域的に多数存在する可能性があるため、地下空洞の存在を明らかにし、今後の安定性を確認することが重要だと考えられる。そのためには、まず地表からの非破壊探査を早急に実施することが有効であろう。簡便な非破壊探査方法として、重力探査、地下レーダー探査、表面波探査などが考えられる。

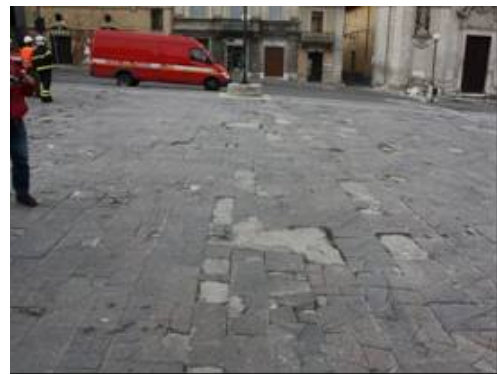
ドーム広場（Piazza del Duomo）は東西に 120m、南北に 50m 程度の長方形であり、広場の南側中央にドーム教会が建ち、緩やかに南西方向へ下り勾配がある。地下が駐車場（写真-16）として利用されているという広場の石畳には浮きや割れが見られたが（写真-17）、広場東側の銅像が動いた形跡はなかった（写真-18）。組積造の教会や商業施設、政府建物が多く立ち並ぶ地区に、RC 造の商業施設

写真-17 石畳の損傷

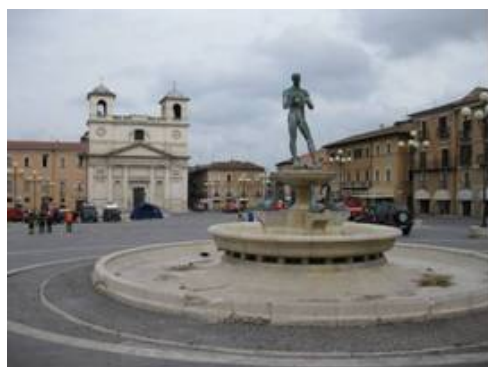
写真-18 銅像から西方向

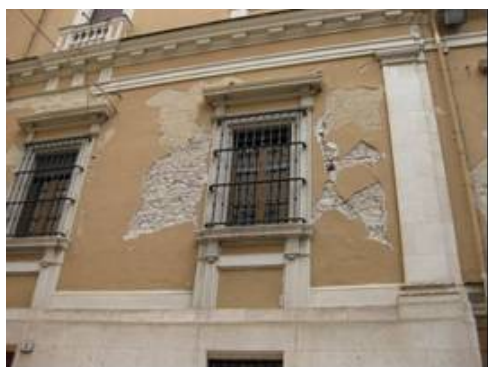
写真-26 天然石の組積壁の破壊と仕上の剥落

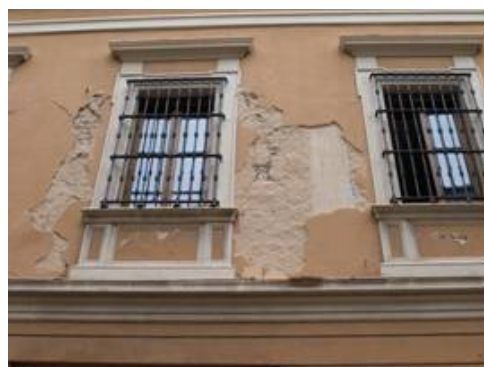
写真-27 仕上モルタルが剥離しRC柱が露出

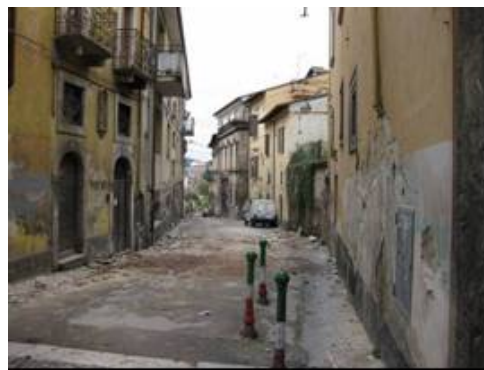
写真-29 Via Donadei通りの仕上剥落

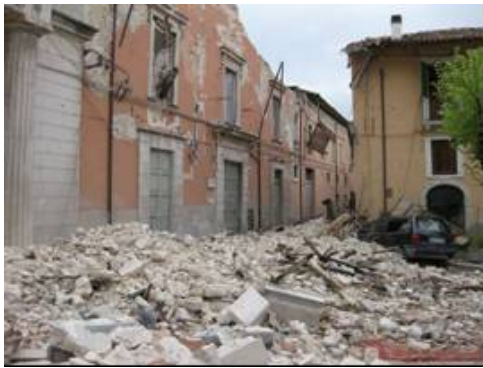
写真-36 落下した外壁により車が下敷

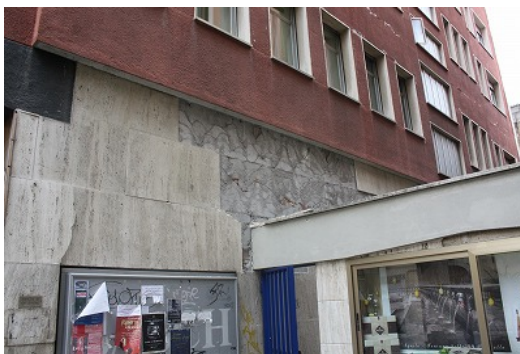
写真-37 鉄骨埋め込み部周辺の損傷(2)

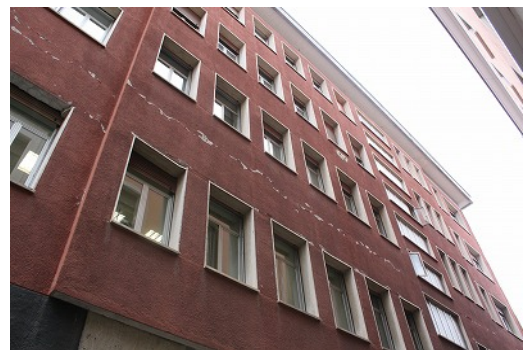
写真-38 壁のひび割れ（2,3階境界位置）(2)

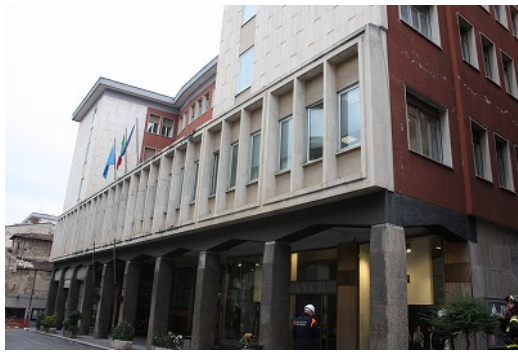
写真-39 1階部分がピロティ形式の建物(2)

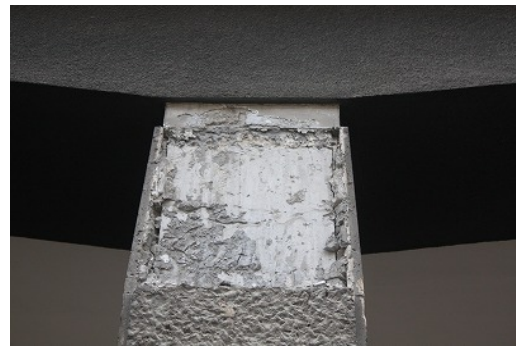
写真-40 ピロティ部柱頭の仕上げ材剥落(2)

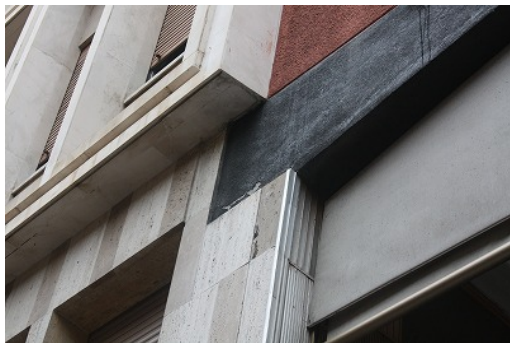
写真-41 梁のせん断ひび割れ (2)

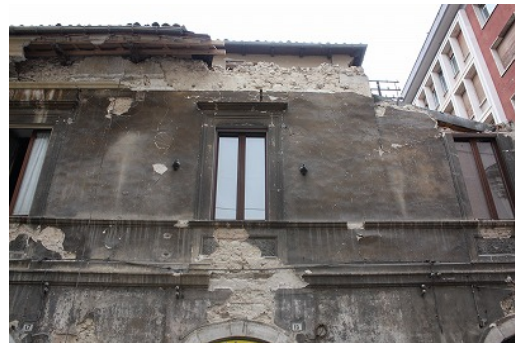
写真-42 調査区域内にあった組積造建物の被害(3)

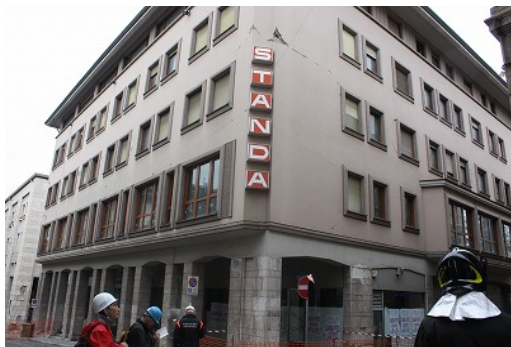
写真-43 隅角部の柱の損傷と壁のひび割れ(4)

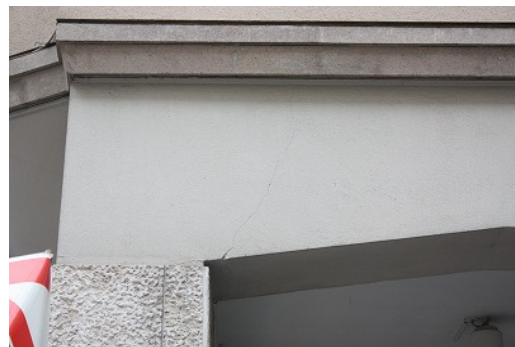
写真-44 梁のひび割れ（曲げひび割れ）(4)

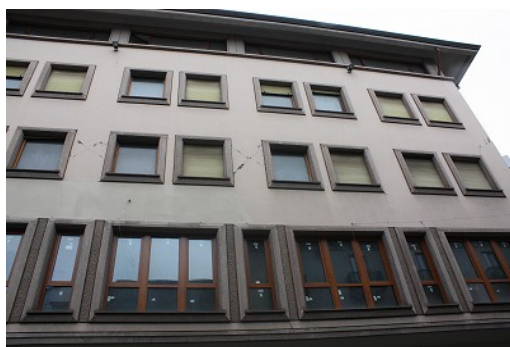
写真-45 柱のせん断ひび割れ(4)

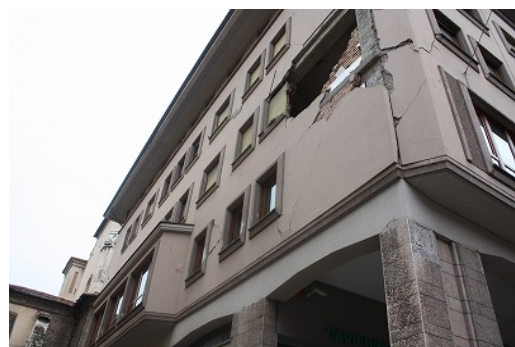
写真-46 隅角部の損傷とブロック壁の崩落(4)

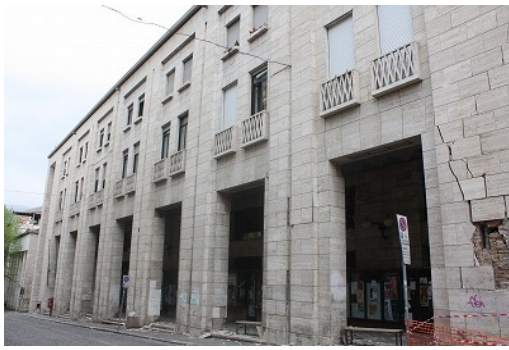
写真-47 柱のふかし部の損傷と柱脚タイトルの剥落(5)

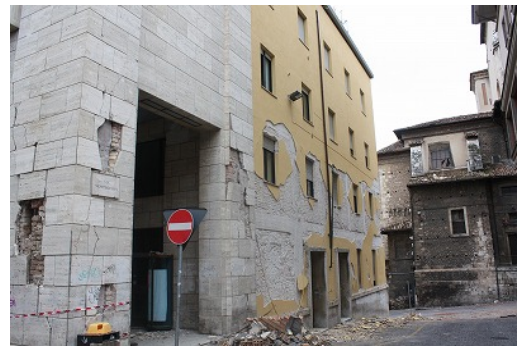
写真-48 建物側面の仕上げ部の剥落(5)

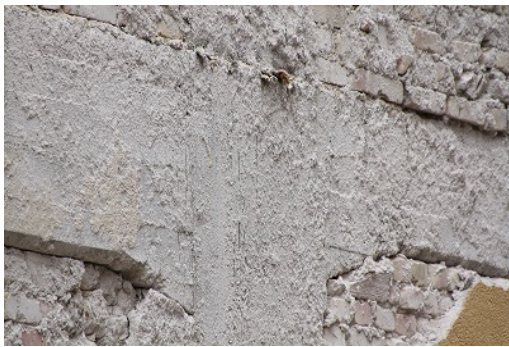
写真-49 接合部拡大：柱左右で梁せいが異なる(5)

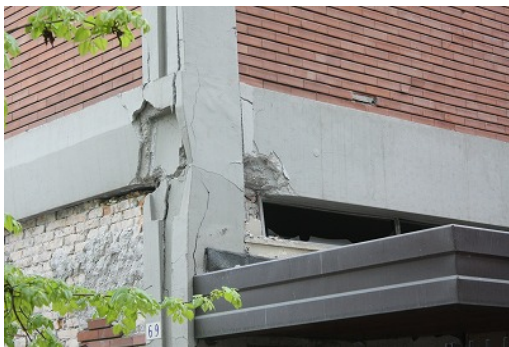
写真-51 1階ピロティ柱頭ー接合部の損傷(8)

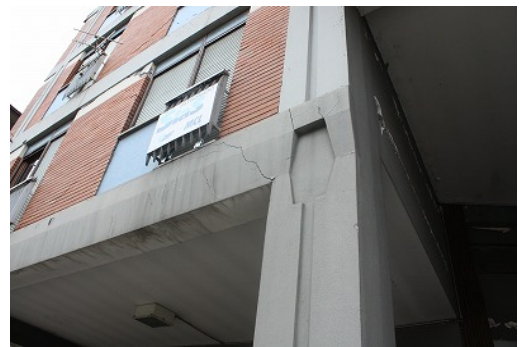
写真-52 2階床梁のせん断ひび割れ(8)

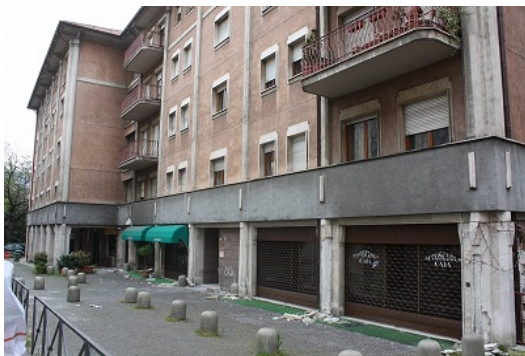
写真-53 EXP.Jで繋がるホテル 損傷小(9,10)

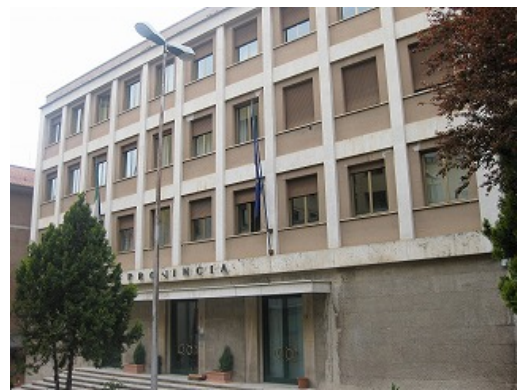
写真-54 行政関係の建物 損傷なし(11)

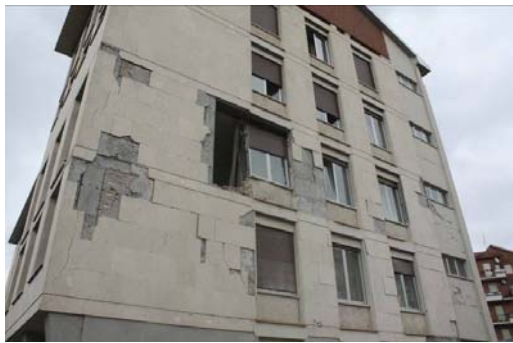
写真-59 仕上げ材の剥落(2)

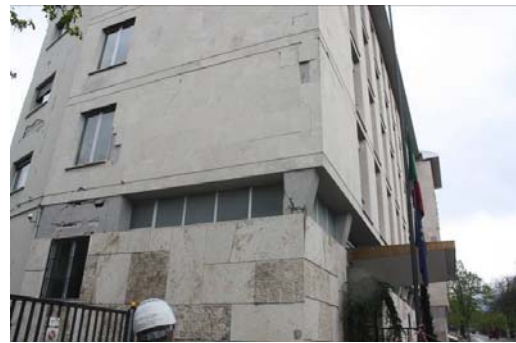
写真-60 短柱のせん断破壊(2)

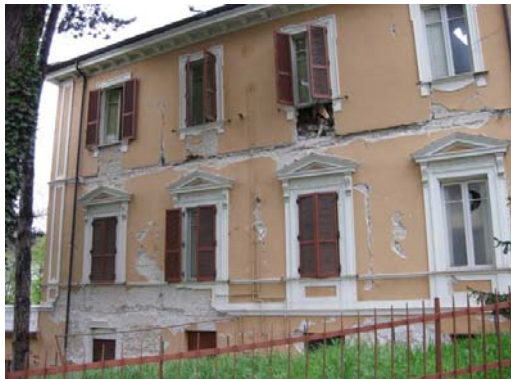
写真-61 長辺方向の損傷状況(3)

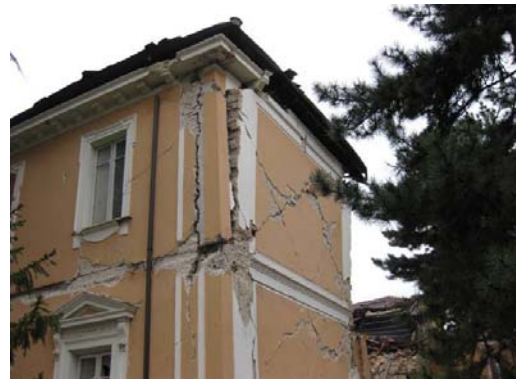
写真-62 壁が面外方向に傾斜(3)

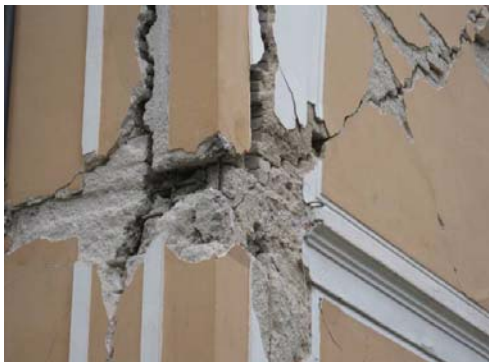
写真-63 接合部の破壊状況(3)

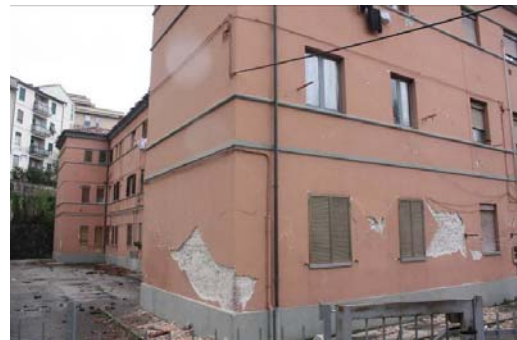
写真-64 壁の被害／柱は煉瓦、壁は石積(6)

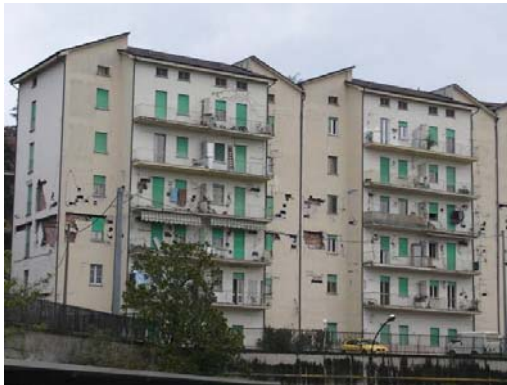
被害の特徴は、仕上げ材の剥落が大半の建物に見られることである。URM 壁の崩落（写真-65）も見られるものの RC 躯体部の損傷は少なく、躯体のコンクリートの剥落、柱のせん断破壊等はごくわずかである。中層建物においては、中間階の被害（写真-65～写真-67）が目立つ。これは上層の柱断面を小さくしていること、上層になるほど加速度が大きくなり URM 面外方向に壁が崩れやすいことなどに起因すると考えられる。

写真-67 3階、4階での被害が目立つ(5)

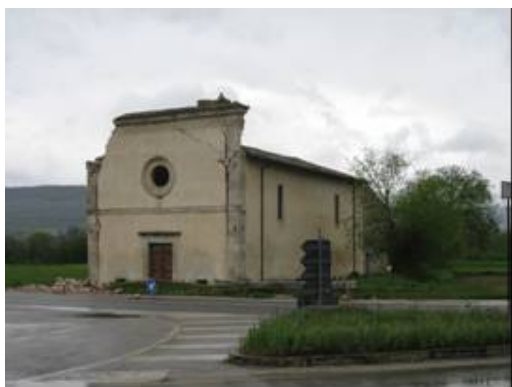
写真-77 余震による組積造教会の破損

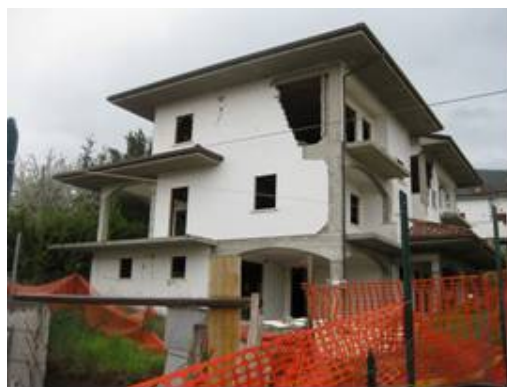
写真-78 RC住宅の組積壁せん断破壊と仕上剥落

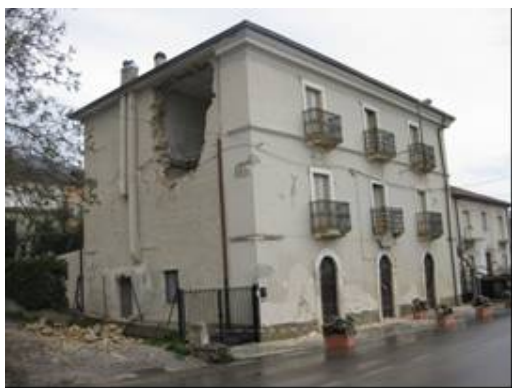
写真-79 組積造の外壁2階部分の崩落

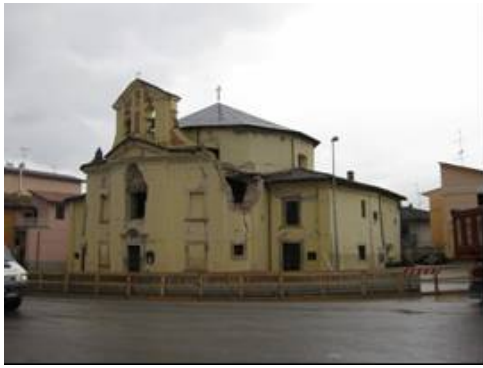
写真-89 教会の組積壁の崩落

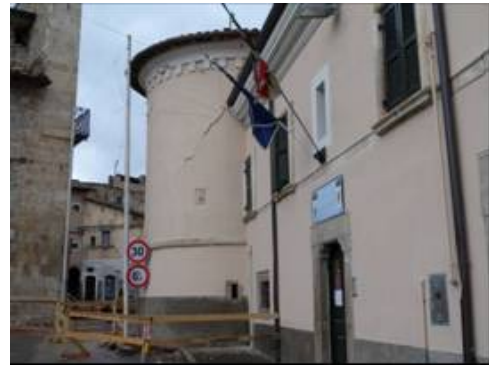
写真-90 教会前建物の円筒組積壁のひび割れ

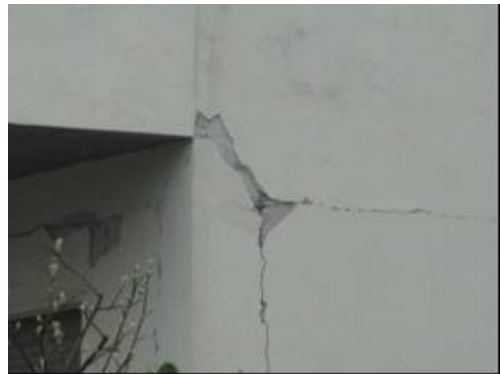
パガニカおよびテンペラはラクイラ市街地から北東に位置する集落で、無補強組積造の被害に加えて、オクレやオンナではあまり見られなかったRC住宅の被害も徐々に見られるようになった（写真-89～写真-94）。RC住宅では、隅柱の柱頭に曲げひび割れ、接合部にせん断ひび割れが生じ、かぶりの薄さから付着ひび割れも散見された。2階の組積壁において隅角部が欠損あるいは化粧モルタルの剥落が多かったように思われる（写真-93）。

写真-92 隅柱の柱頭接合部にせん断ひび割れ

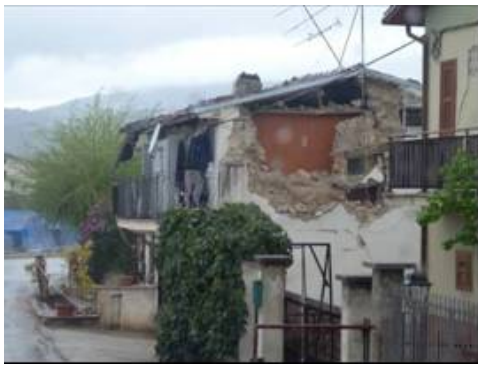
写真-93 石積+土目地壁の崩壊

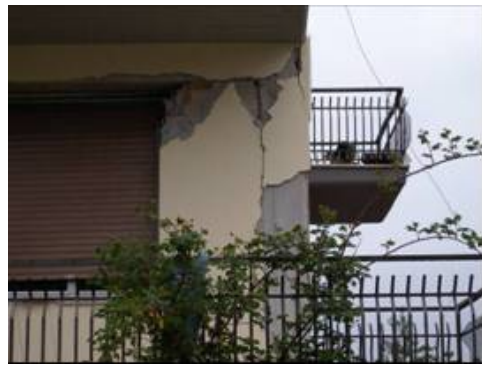
写真-94 隅柱の柱頭接合部にせん断ひび割れと付着ひび割れ

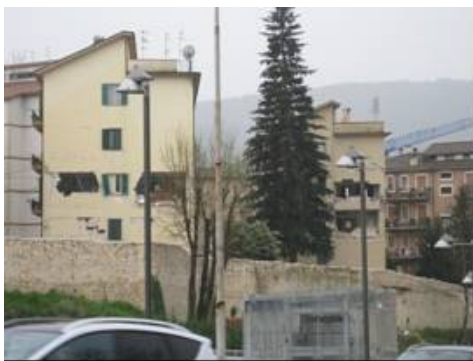
写真-95 中間階の組積壁の崩落が目立つ

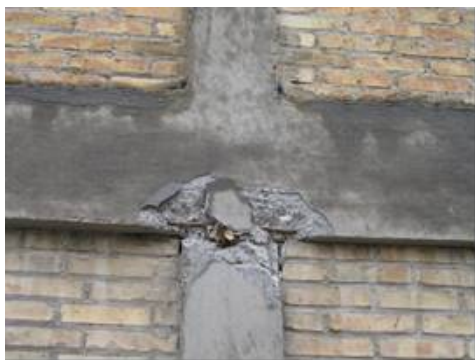
写真-97 柱頭部のひび割れ（非常に細いせん断補強筋）

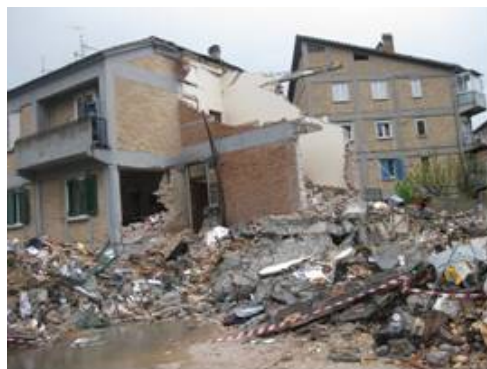
写真-98 低層RC造の崩壊

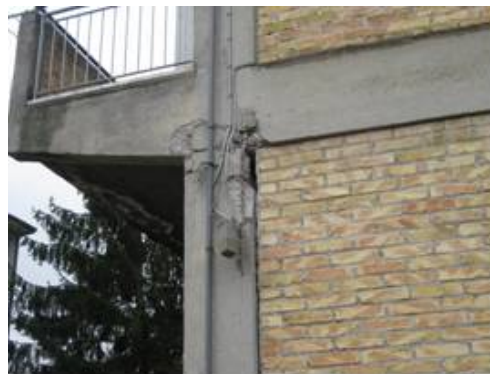
写真-100 柱頭部の接合部にひび割れ

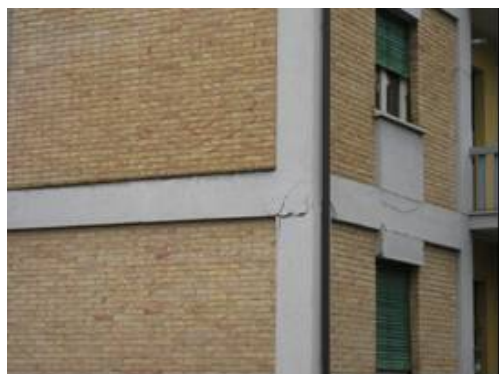
写真-101 4階建てRC住宅／接合部にひび割れ

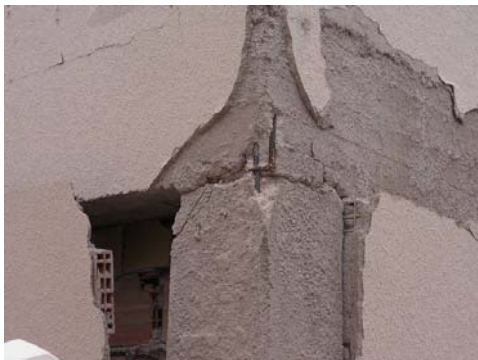
- (1) 柱頂部で打ち継ぐ施工方法が取られており (写真-111、写真-112)、柱梁の部材耐力発揮前に柱梁接合部の鉄筋定着不足などにより接合部が破壊し、1 階が層崩壊している (写真-113、写真-114)。
- (2) コンクリートが振動打ちされていないことによりジャンカがみられる (写真-115)。
- (3) かぶり厚が小さく、鉄筋が腐食している (写真-116)。
- (4) 後積み施工煉瓦ブロック壁が骨組で拘束されず面外方向に崩落・転倒している (写真-117、写真-118)。
- (5) 煉瓦ブロック壁の面内破壊 (せん断) がみられる (写真-119)。
- (6) 盛土の崩落がみられる (写真-120)。
- (7) 本調査地域そばの Via Amiternum 南側に建つ RC 建物には、顕著な損傷がみられなかった (写真-121、写真-122)。

写真-111 柱頭の破壊状況

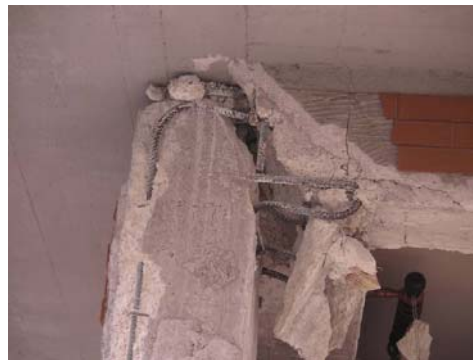
写真-112 柱梁接合部の破壊状況

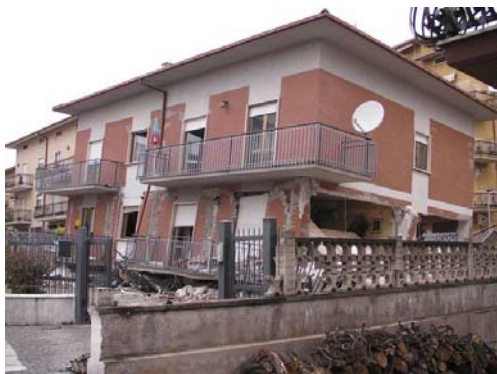
写真-113 層崩壊の様子 1

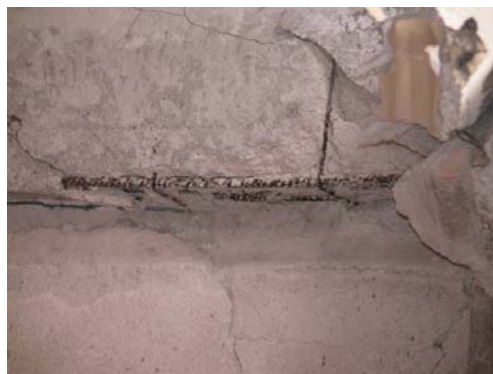
写真-116 鉄筋腐食

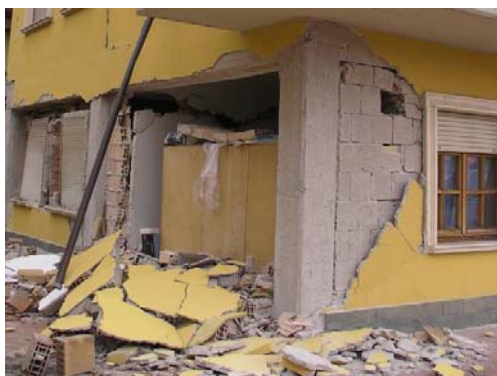
写真-117 煉瓦ブロック壁の面外崩壊

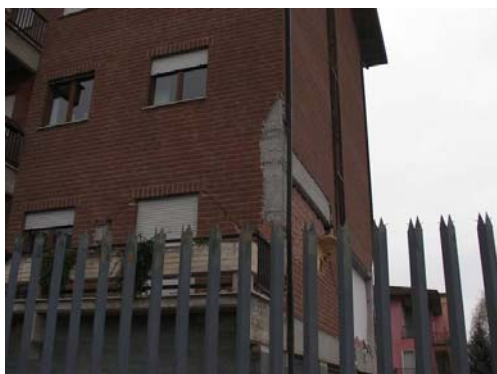
写真-119 開口部間のせん断ひび割れ

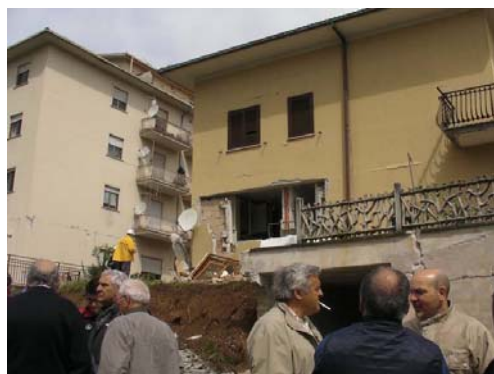
写真-120 盛土崩壊の様子

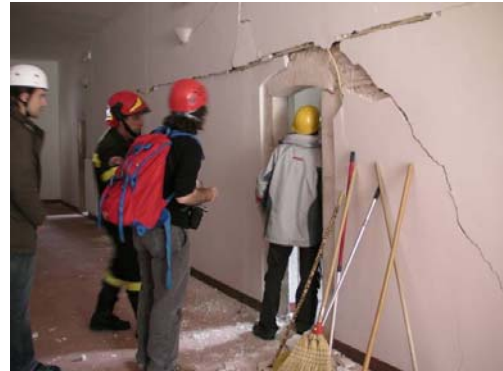
修道院では、壁（写真-124）、床（写真-125）、バルコニー（写真-126）、ヴォールトにひび割れ（写真-127）、アーチにずれ（写真-128）、が見られた。教会堂では、ヴォールト（写真-129）、アーチ、ファサード（写真-130）にひび割れが見られた。継続使用には補修・補強工事が必要なものの、被災度は軽微との判定であった。

写真-124 壁のひび割れ

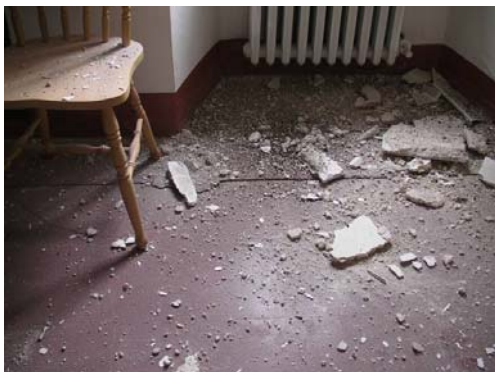
写真-125 床のひび割れ

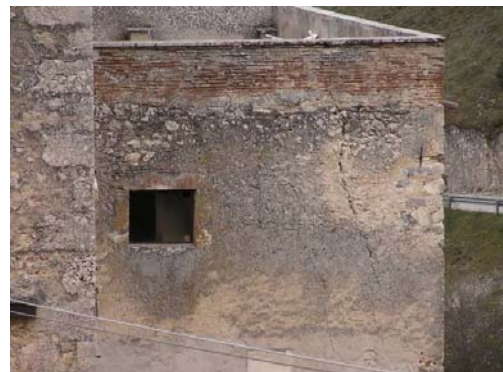
写真-126 バルコニーのひび割れ

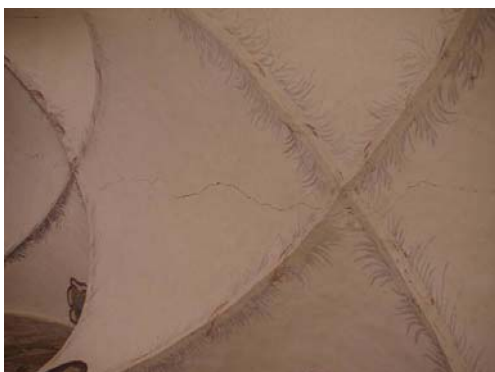
写真-127 ヴォールトのひび割れ

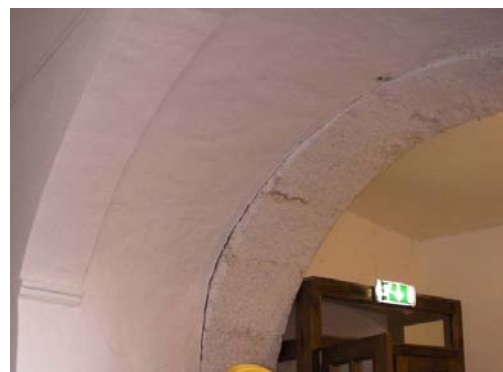
写真-128 アーチのずれ

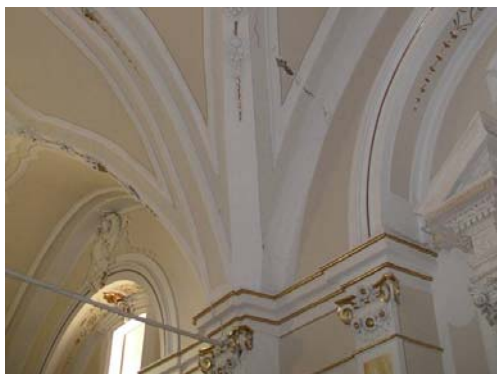
写真-129 ヴォールトのひび割れ

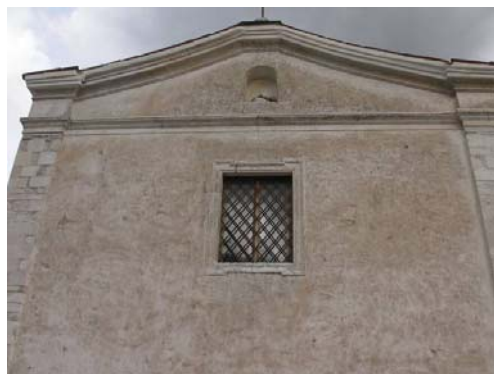
写真-130 ファサードのひび割れ

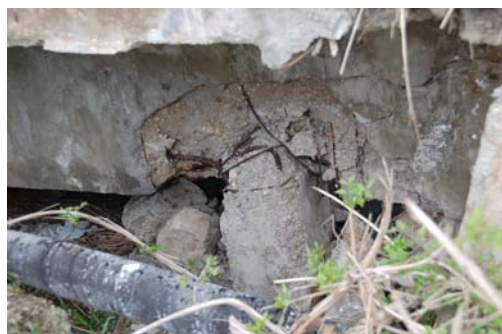
写真-137 は橋台と主桁の結合部の損傷である。橋台用パイルベントにも橋脚と同じ断面が使用されていた。結合部の鉄筋が少なく、橋台頭部だけでなく主桁も圧壊し、ほとんど結合が外れる直前になっている。

写真-137 橋台用パイルベントと主桁固定部の損傷

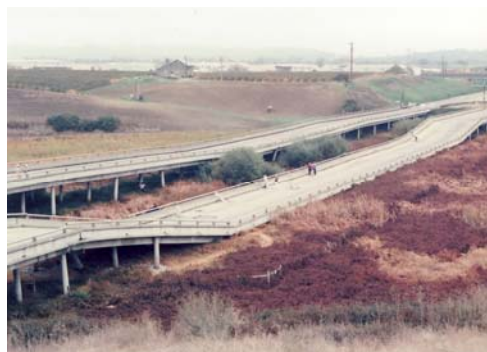
類似した被害としては、写真-138、写真-139 に示す 1989 年米国ロマプリータ地震による Struve Slough 橋の落橋がある<sup>4)</sup>。この橋では、写真-140 に示すように、軟弱地盤の支持力不足によりパイルベント橋脚が大きく変位し、主桁との固定部が破断して、橋脚頭部が床版を打ち抜いた。

写真-138 ストラブスルー橋の被害 (1989 年ロマプリータ地震)
