(社)土木学会 神津島近海地震(2000/7/1,7/9)緊急調査団報告

調査団の概要

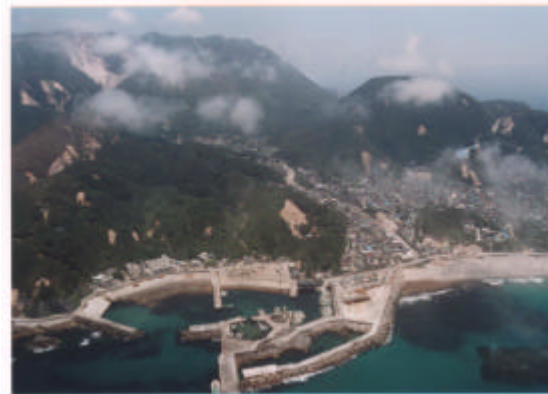
人的被害: 死者1名(写真-2)、建物被害: 住家一部損壊

10棟、共同建物等2棟、ブロック塀等9箇所
道路被害等: 道路19箇所、崖崩れ27箇所、断水18戸

写真-1 神津島村落の全被害状況

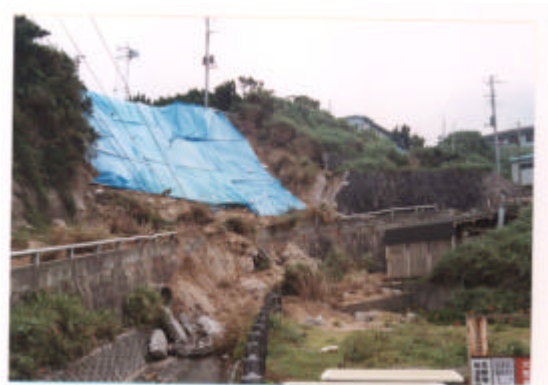
人的被害は、車運転中に斜面崩壊による死者1名だけで、負傷者については報告されていない。

写真-2 人的被害箇所(神津島役場下の斜面崩壊)

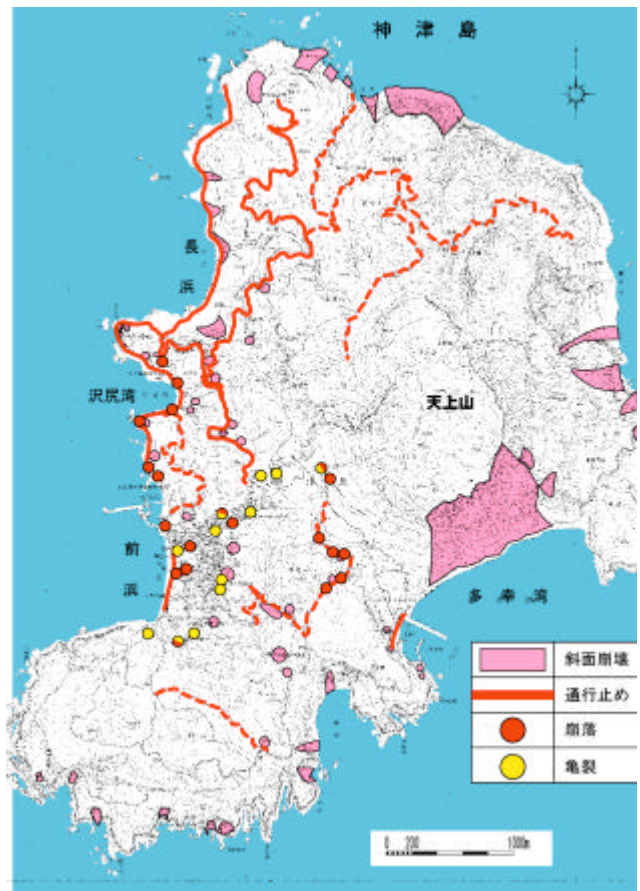
神津島の地盤は、上層が、天上噴火の砂礫白ママ層のどちらかという白い砂層成分からなり、非常に雨水による侵食を受けやすく、図-5に示すように、特に島周辺の崖、村落周辺及び都道に大きな被害が集中している。神津島ののり面保護については、都道等の造成箇所は、雨水による侵食を防ぐため急な斜面が多くなっている。この急斜面に過大な地震荷重が作用したために、斜面崩壊が多発したものと考えられる。また、地震によって生じたのり枠工のクラックやずれ等により雨水が溜まり易い状態になっており、台風時には大規模な二次災害を生じる恐れがある。

図-5 斜面被害状況位置図

この二次災害防止対策としての応急復旧は、村内の避難指示・避難勧告を受けた部分に限られ、他の場所については、手付かずの状況であった。阪神・淡路大震災では、斜面被害が発生したところが、復旧の遅れから大崩壊に至った例が多数見られた。したがって、生活道路となる都道については、早急に台風時期に入る前に何らかの応急復旧対策が必要である。

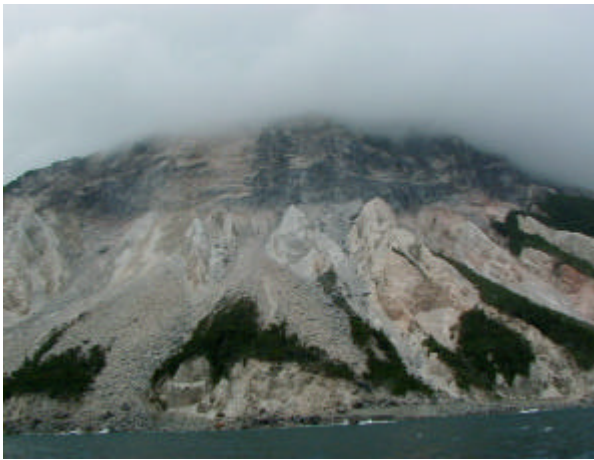
斜面崩壊を生じた地盤(写真-3、4)は、村落がある前浜や沢尻湾・長浜の火砕流堆積物(白ママ層)が多い。多幸湾沿いの天上山の火砕丘は、元来、斜面崩壊がみられていたが、今回の地震でさらに大規模に崩壊した。

写真-3 多幸湾沿いの天上山の火砕丘の斜面崩壊

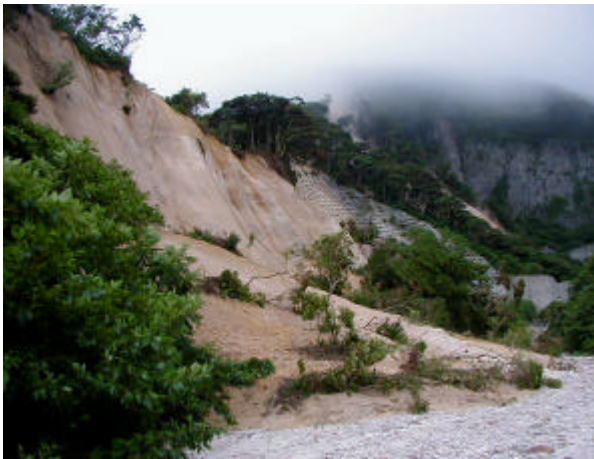
写真-4 神津沢ダム内の斜面崩壊

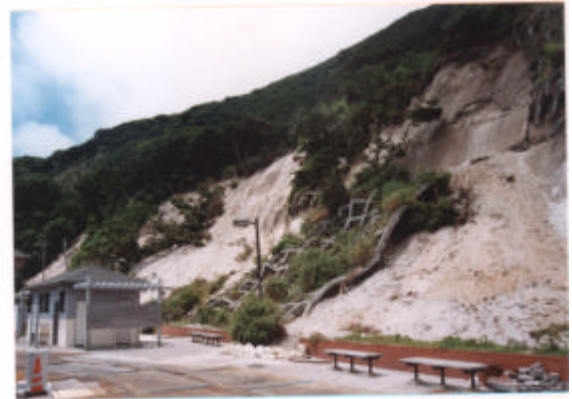
コンクリート格子枠工：斜面にモルタル吹付工または客土吹付工を行った後、コンクリート格子枠工を施している。島内の都道沿いでは、に比べて十分な機能を果たしているが、海岸沿いでは、オーバーハングしている箇所が多数あり、地震動に耐えられず斜面崩壊を生じている(写真-5)。

写真-5 のり枠工の崩壊

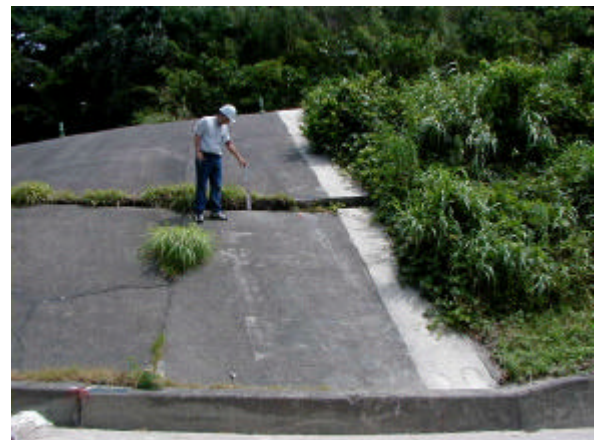
写真-6 上下道路の中間斜面の亀裂

神津島内の橋梁は、5箇所しかなく、橋梁自体の被害はないがその取付部に数cmの段差を生じていた。道路の被害は、図-3に示すように神津島内の至る所で斜面崩壊、擁壁の倒壊により、通行止めとなっている。また、道路の亀裂は大きく、神津沢の両岸の道路及び村落の外周に多く見られる(写真-6)。

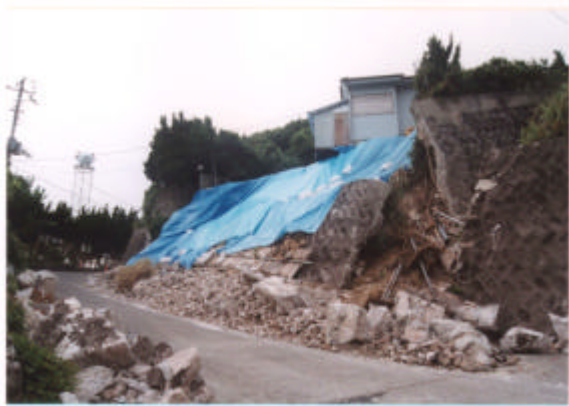
石積擁壁：石積ブロックは、現地発生石を使用しているため、コンクリートブロックに比べて全体的に亀裂が多数発生している。石積擁壁は、既に老朽化により亀裂を生じていたところにさらに地震力が加わり縦・横・斜めの亀裂、はらみ、崩壊が生じた。特に、擁壁のコーナー部が特に大きな被害を生じていた(写真-7)。

写真-7 石積擁壁の崩壊

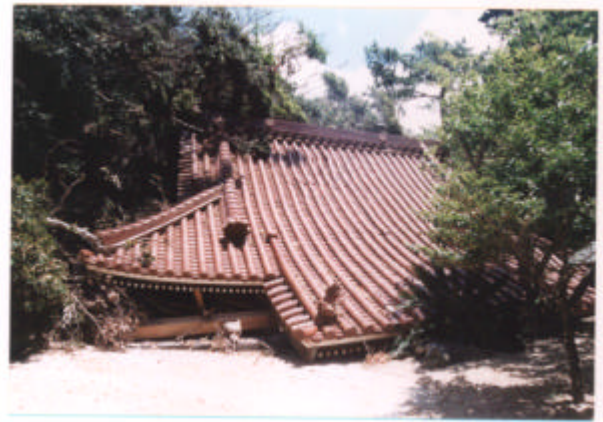
建物の被害は、被害概要に示した通りである。7月1日の地震で、物忌奈命神社が倒壊(写真-8)し、さらに、7月8日の台風で、その隣の社務所が倒壊した。建物自体の被害は非常に少ないが、斜面崩落、擁壁の倒壊による建物の宅地地盤が原因で建物の亀裂が生じている。

写真-8 物忌奈命神社の倒壊状況

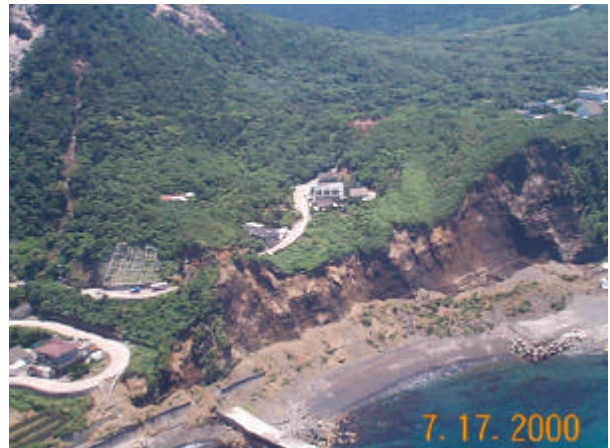
本調査の帰路において、新島の若郷地区の斜面崩壊現場を空撮する機会を得たのでここにその写真を掲載する。

写真-12 新島若郷地区の斜面崩壊現場
