## 2001年インド西部地震被害調査報告(日本語概要版)

(社)土木学会インド西部地震被害調査団

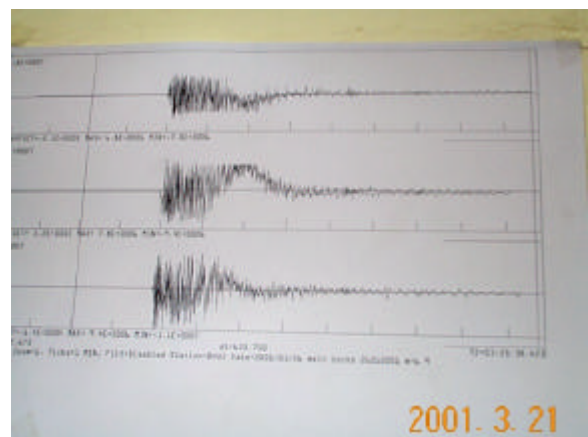
Photo 1 Bhuj 地震観測所で録れた変位記録

の Ahmedabad の Passport Office 敷地内にある 9 階建てビルで観測された一連の記録だけであり、地階で最大加速度 0.11g が記録されている。その他は Delhi で観測された振幅の小さな記録である。一方、インド気象局 (IMD) の Bhuj 観測所でも Kinemetric 社の Direct Write Recorder によって Photo 1 のような変位記録が収録されている。図中の片振幅スケールは 10cm である。また、新聞から集計した建物の被害分布から推定された MM 震度分布も公表されており、Bhuj を中心とした地域で震度  $X_s$  が推定されている。<sup>8)</sup>。

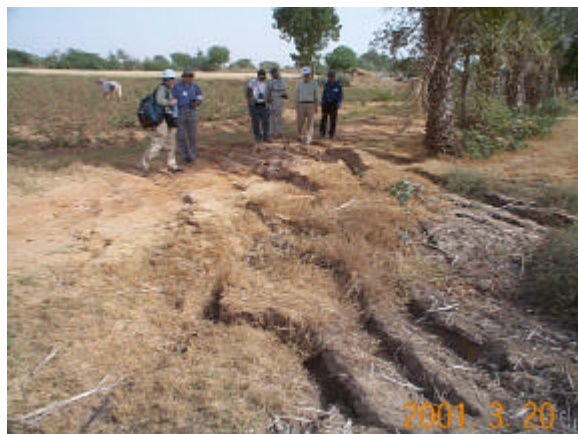
Photo 2 は応用地質(株)の調査団<sup>9)</sup>が特定した Budarmora 村付近の畑の中の地盤の変状である。畑の中に多数の平行したクラックや数十 cm の鉛

Photo 2 畑の中に生じているクラック

直変位を持つ地盤変状が生じている。

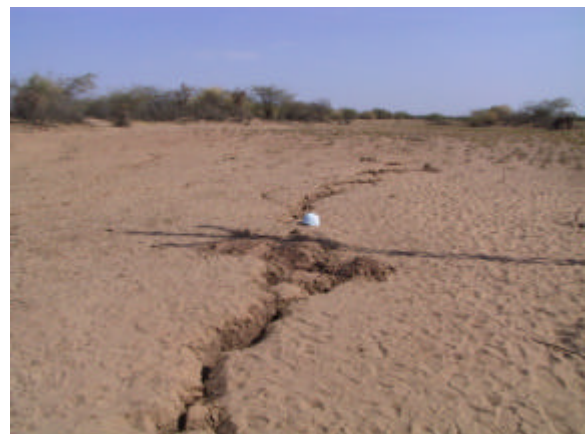
ただし、震央 (USGS) の 17km 北東方向の Manfera 村近郊ではほぼ南北方向に数 km にわたって地割れが生じており (Photo 4)、また Chobari 村近郊の畑にも Photo 5 のような南北方向の地割れが生じているなど、震源域では複雑な地盤変上が地表に現れている。

Photo 3 Manfera 村付近の荒野の中の地割れ

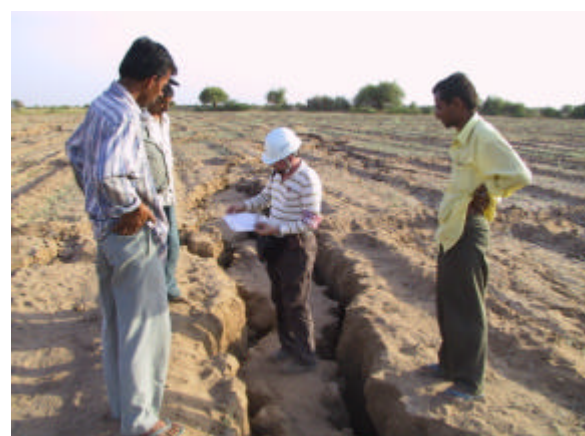
Photo 4 Chobari 村近くの畑の中の地割れ

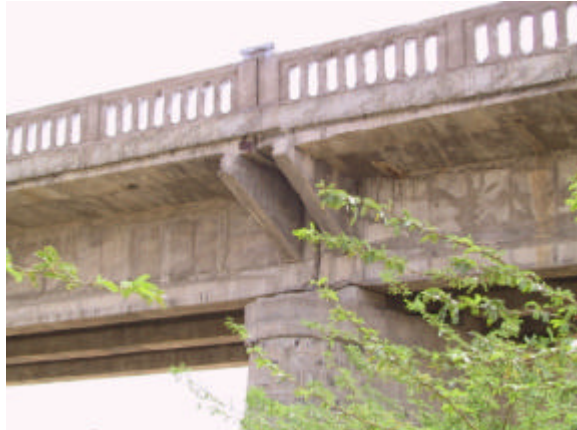
調査時は乾季であったため、道路橋の下を流れるほとんどの川は干上がっていた。州都 Ahmedabad から被災地の Bachau や Bhuj へ向かう道路に架かる道路橋は、震源地に向かうにつれてその被災度が徐々に大きくなっていった。概して構造物の質が悪く、多くの橋桁でコンクリートの剥落や床版両サイドのコンクリート製ガードフェンスの崩落、支承部の損傷が生じており、またアバット部の地盤の沈下や側方へはらみ出しも多数生じていた。Photo 5 は震央から 150km 以上離れた Dhrangadhra という町のバイパス橋である。レンガ組積造の橋脚を持つ 10 径間のコンク

リート橋である。支障部のコンクリートが剥落しており、また橋軸直行方向への桁の移動跡も見られた。Photo 6 は震源から 120km 程離れた、同じくレンガ組積造の橋脚であるカンカワティ橋である。桁側面のモルタルが剥落し、鉄筋が露出している。Photo 7 はカンカワティ橋に並行して走る鉄道橋のアバット部である。レンガ造りの擁壁にクラックが入っている。

Photo 5 支障部の被害

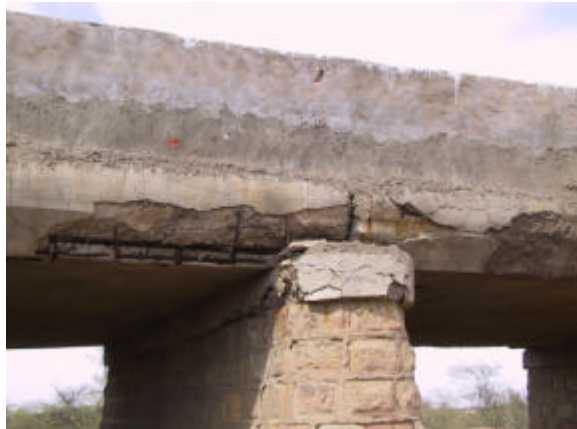
Photo 6 カンカワティ橋の被害

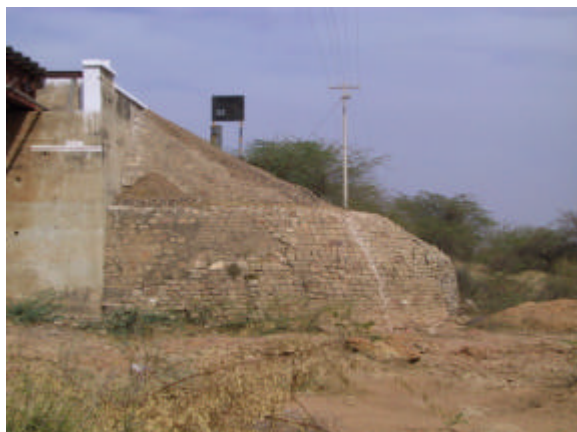
Photo 7 鉄道橋取り付け部レンガ擁壁の被害

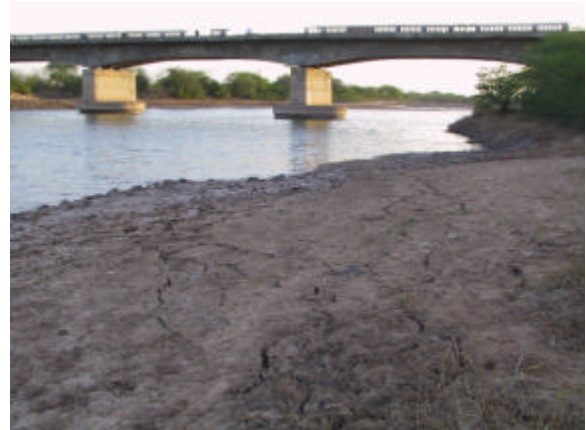
Photo 8 は震央から 70km 程離れた Maliya という町にかかる 3 径間のゲルバー橋である。支障部分、桁上部のガード部分が被害を受けており、周辺の土手には液状化跡と無数のクラックが走っている。Photo 9 は Bachau 東方約 40km の Hadakiya Creek に架かる Hadakiya 橋 (30 径間、全長 1171.4m) である。床版が波打っており、橋の取り付け部も約 40cm 程沈下している。また、橋の下には多数の液状化跡があった。Bhuj 北部約 10km の Rudermata 橋 (高さ 10m、10 径間) では、河岸の側方

Photo 8 橋周辺に生じているクラックと液状化跡

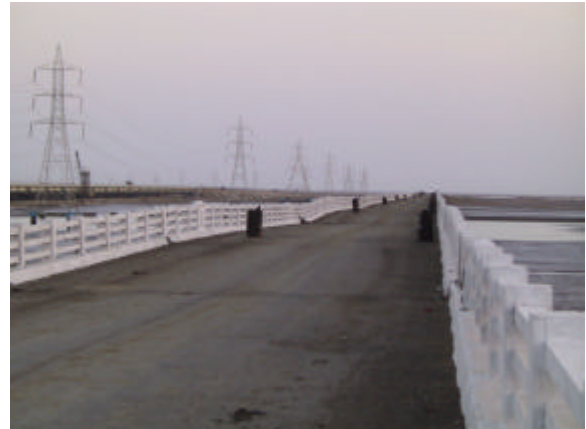
Photo 9 波打つように変形している Hadakia 橋の桁

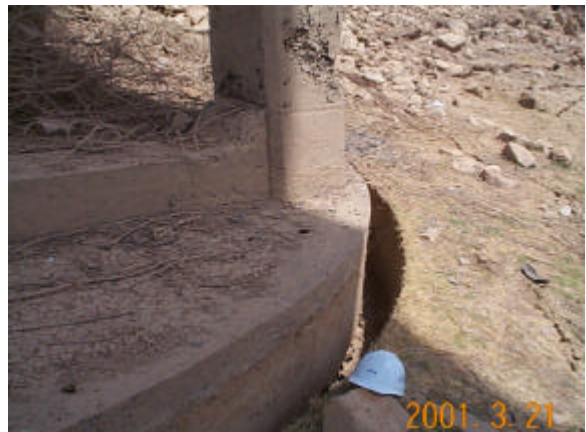
Photo 10 フーチングと地盤との間に生じた間隙

流動のため、基礎フーチングと地盤との間に20cm程の間隙が生じていた(Photo 10).

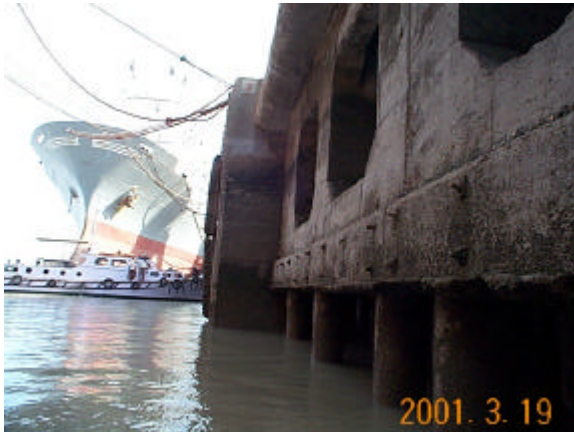
Photo 11 Kandla 埠頭のパイロン

Photo 11 はバースの接岸部であり，英国統治下時代に設計・建設されたものである．パイロン部分は長さ 18m，直径 60cm の杭群であり，その上の部分の高さは約 6m である．コンクリートパイロンには曲げによるヘアクラックが生じているものが多数あるが (Photo 12)，構造的には全く問題にならない程度であった．ただし，常に海水と接しているので，腐食による劣化が進む可能性もあるので，早急な補修が必要である．

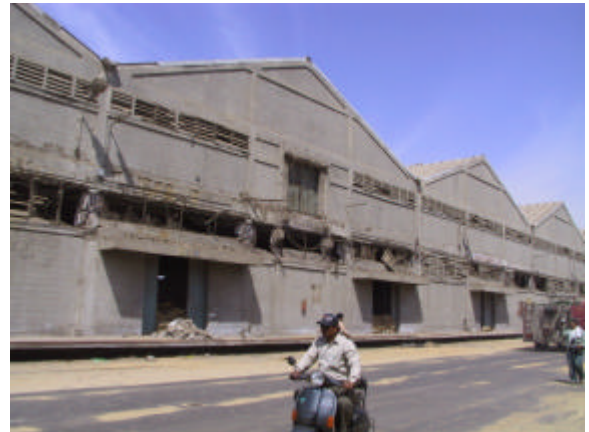
Photo 14 被害を受けた倉庫群

港湾内の倉庫群には，Photo 14 に示すように甚大な被害が生じたものもあった．通気のための

壁面の開口部を中心に，その柱部がせん断破壊を起こし，鉄筋も座屈を起こしている．また，5階建ての港湾ビル (Photo 15) は地盤の側方流動により，海側に 1～2 度傾斜しており，責任者は補修か取り壊しかの判断を決めかねている状態であった．

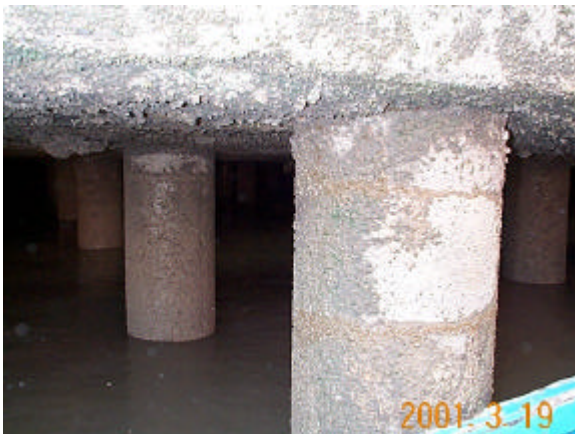
Photo 12 杭に生じた曲げクラック

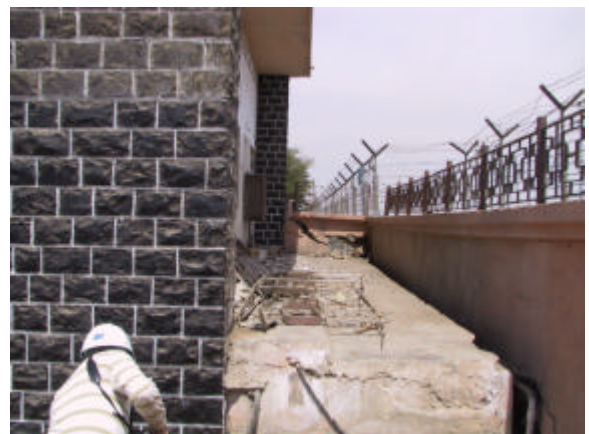
Photo 15 港湾ビル前面の被害

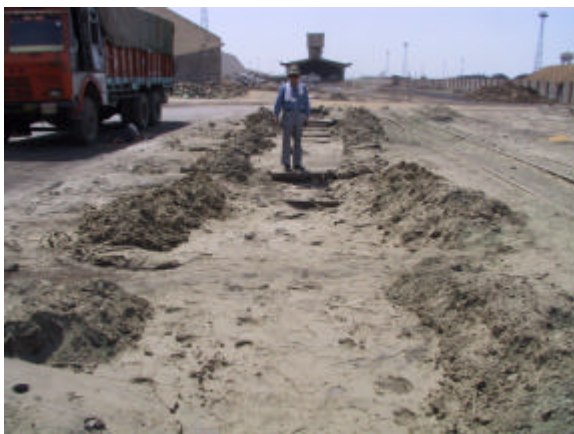
Photo 13 埋め立て部分の液状化跡

埠頭裏側の埋め立て部分 (海成粘土の上に 5m) には液状化の跡 (Photo 13) も見られたが，あくまで局所的な被害であった．

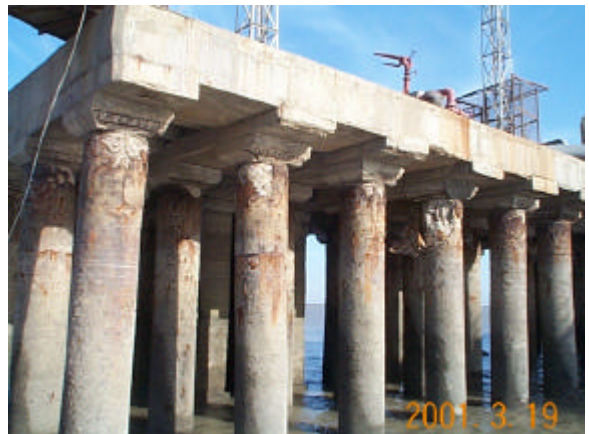
Photo 16 栈橋の杭の被害

栈橋の杭にも被害が出ており (Photo 16)，この栈橋は鋼管 (94 本) がかなり腐食していた上に震動が加わったため，杭頭の部分で鋼管の損傷や，

中込コンクリートの剥落などが生じていた。

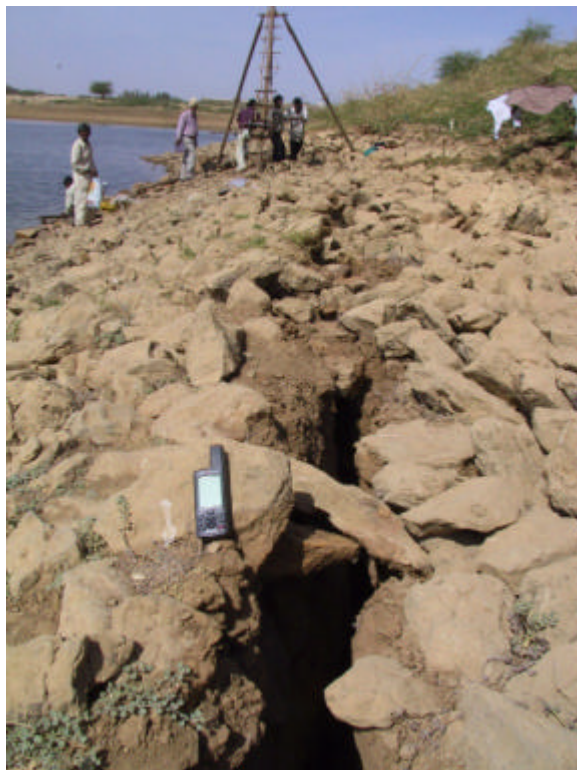
Photo 17 堤体下部の側方流動によるクラック

Photo 17 は Rapar の東北東十数 km 程の所に位置するダム高 15m の Suvie ダム(1977 年完成)の湖岸側に生じたクラックである。L 字型の堤体が約 2.7km 続き、その東西方向部分の中央付近の堤頂部(幅 3.7m)に沈下が生じていた(Photo 18)。湖岸に残る液状化跡から判断して、液状化による側方流動と、損傷部分が旧河川上に位置したこと(現地での聞き取り)が被害の理由であろう。

いずれのダムも調査時は乾季で水位が低かったため、堤体損傷による 2 次災害は発生しなかったが、雨季で水位が高い場合には滑りも発生し易く、危険度はさらに高くなっていたであろう。今後、雨季に向けて早急な補修・補強対策が必要である。

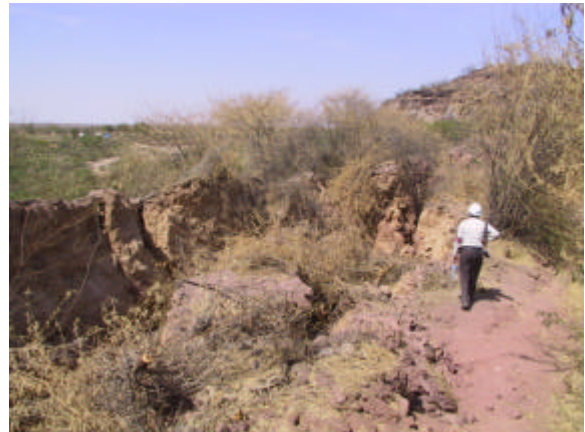
Photo 19 堤頂部の大被害

Rapar の南西約 20km, Nilpor 村の近くに位置する Chang ダムも堤体が大きく崩れ、堤頂部が数 m 沈下していた(Photo 19)。また、上流側の法面には長さ 20m, 最大開口部 4.5m のクラックが生じていたが、これもダム湖底の液状化により堤体に側方流動が生じたためである。Photo 20 に見られるように、法面が円弧状に滑っているため、水面に隆起した土塊が現れている。

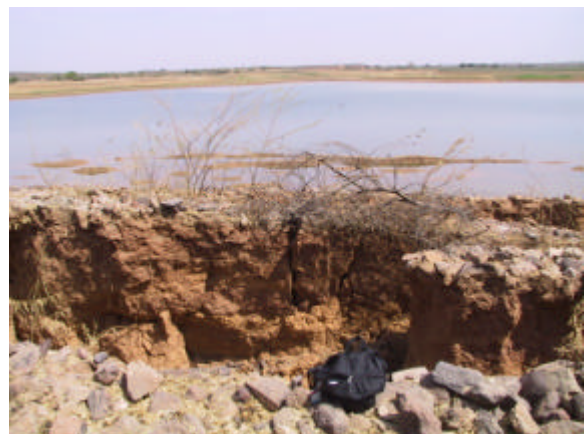
Photo 20 法面に生じたクラック

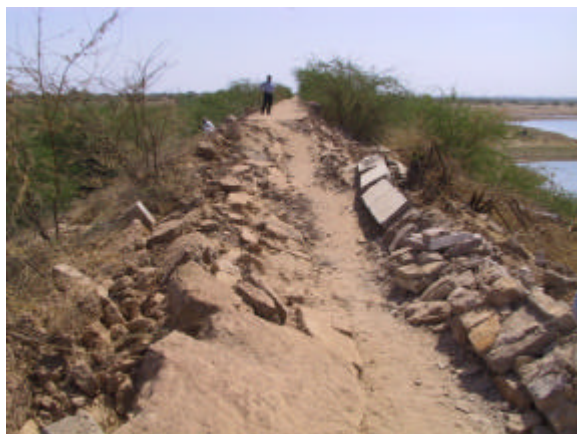
Photo 18 堤頂部の沈下

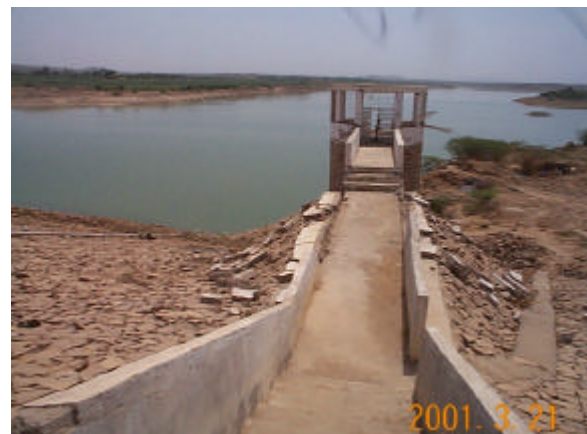
Photo 21 Rudermata ダムの取水塔周辺の被害

る Rudermata ダムも、前者に比べ被害は軽微であるが、堤頂部や法面にクラックが生じ、レンガ造りの取水口にも損傷が認められた(Photo 21)。

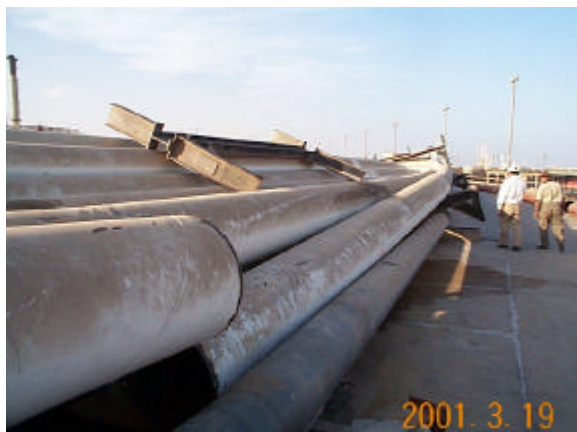
Photo 22 は Kandla 港のオイルパイプラインの被害である。他のパイプライン被害はほとんど報告されていないが、この場所のこのパイプラインに限り甚大な被害が生じていた。鋼製の架構が座屈し、上部 3 本のパイプラインが落下して破損を受けていた。また、パイプラインの下面には震動に伴う傷跡が残されていた(Photo 23)。南北方向に伸びる架構上の 3 本のパイプラインが南端で大きな曲率で曲がっているため、平行する 3 本の

Photo 22 鋼製架構から崩れ落ちたパイプライン

震動性状に違いが現れ、それが架構の面外振動に偏心を与えた可能性があるとともに、架構の震動中に過大な上下動が作用した結果、架構に座屈が生じこのような被害に至った等の理由が考えられる。

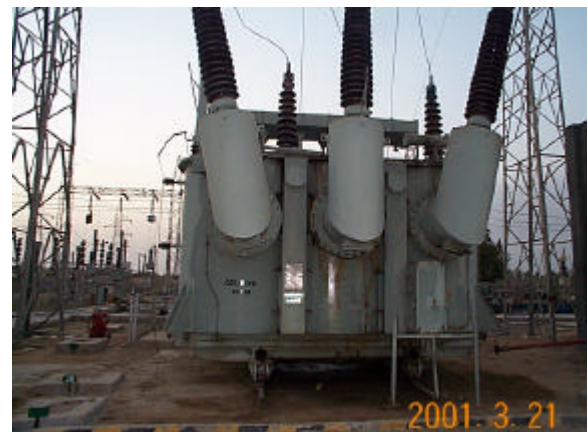
Photo 24 レールから脱輪した変電設備

設備が脱輪するとともに(Photo 24)、サーキットブレーカーやアイソレータにも被害が生じた。ここでは、220kV を 132kV、66kV、11kV と変電しており、Kutch 地方には域内 45 の変電所から各需要家へと配電されている。本来の管理棟が倒壊したため、制御パネルは損傷を受けているコントロール室(Photo 25)に設置されていた。送電線の被害は確認されていない。Bhuj では地震の翌日、Anjar では地震から 3 日後、Gandhidham では 2 週間後には復旧したとの事であった。

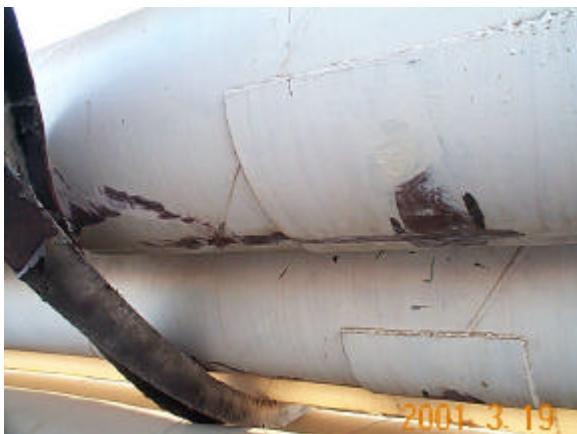
Photo 23 下面に残された震動の跡

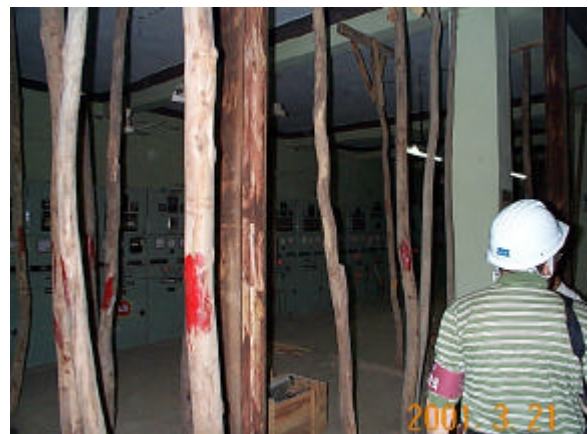
Photo 25 コントロール室の天井を支える丸太

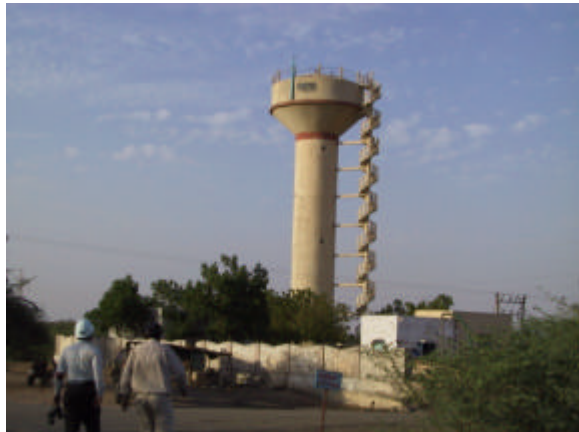
Photo 26 Maliya の給水塔

多くの村では Photo 26(Maliya)や Photo 27(Anjar)のような給水塔を有しているが、軽微な被害のものが多かった。ただし、全壊率ほぼ100%の Chobari 村の給水塔は根元から倒壊していた(Photo 28)。

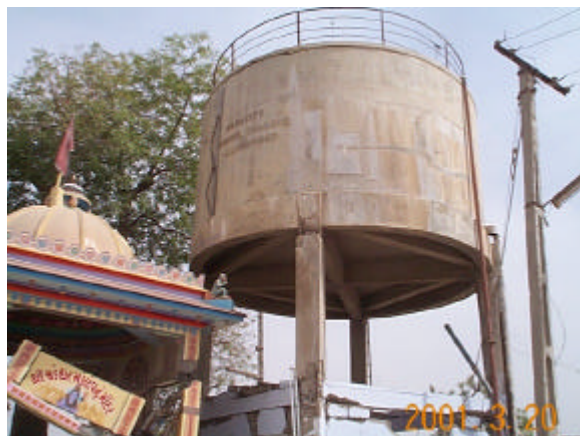
Photo 27 Anjar の給水塔

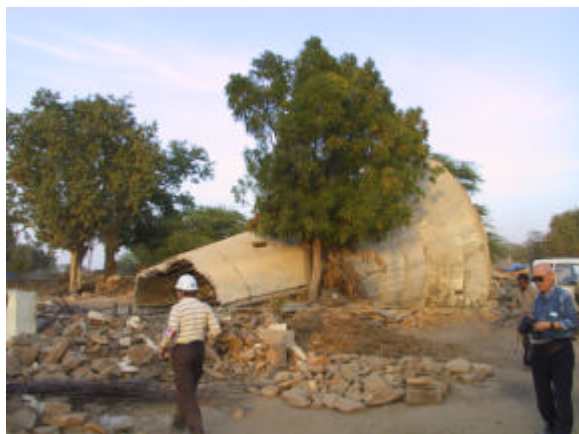
Photo 28 Chobari の倒壊した給水塔
