2003年5月1日トルコ・ピンギョル地震被害調査速報

調査の概要

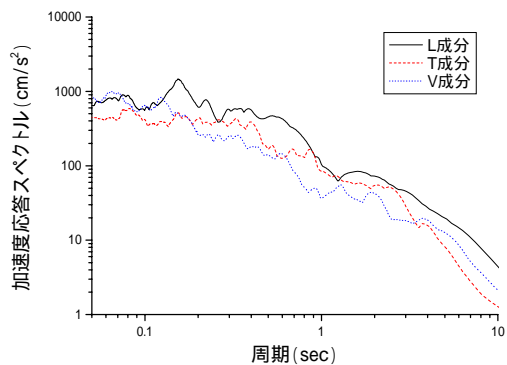
図-4 ピングョル市における加速度応答スペクトル

図-3に3方向の加速度記録を示す。L方向はN21Eとなっており、NS方向に近い。同図によれば上下成分の加速度も大きく、主要動の継続時間が約10秒と短い。これらは震源近傍の加速度記録の特徴であると考えられる。図-4に、減衰定数5%の加速度応答スペクトルを示す。NS方向に近いL成分では約0.15秒に、EW方向に近いT成分では0.09秒あたりにピークがあり、卓越振動数の高いことを示している。また、上下成分も約0.07秒で卓越している。トルコの一般的な建物においては2、3階建ての建物の固有周期に近いので、これらの建物に大きな震動をもたらしたことが推測される。

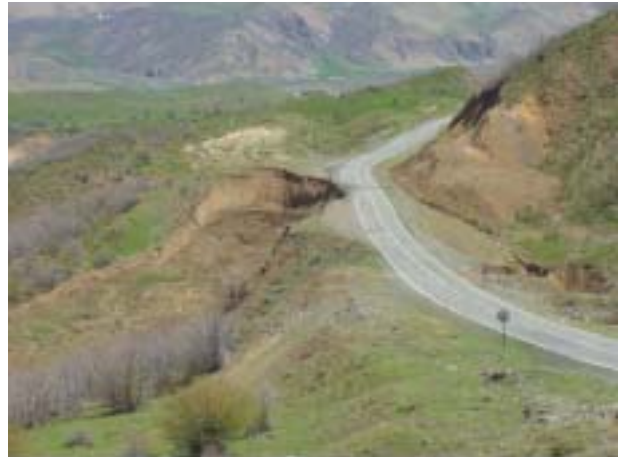
丘陵地においては斜面崩壊や落石が見られた。ピングョル市近傍で見られたハイウェイにおける斜面崩壊を写真-1 に示す。風化の進んだ火山堆積物による斜面流動が主なものである。急傾斜な道路切り土斜面や山間部の村において落石が見られたが、それらによる人的被害は生じていない。

写真-1 ハイウェイにおける斜面崩壊

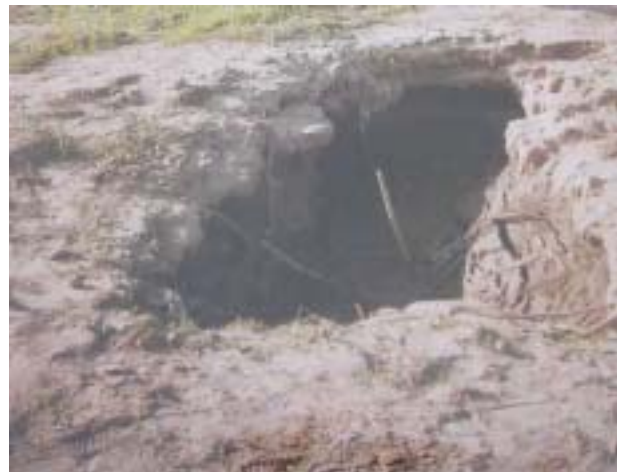
液状化は限られた地域にしか見られなかった。その 1 つは寄宿舍の倒壊が生じた Celtiksuyu 付近の Goynuk suyu 川の近くである。震源からは約 4.5km 離れている。畑の中に写真-2 に示す大きな噴砂が生じた。また、地表面断層と思われる小さな亀裂の見つかった場所の小川付近でも小さな噴砂が見つかったが、粘土質なシルトを含んだものであった。

写真-2 Goynuk suyu 川の近くの噴砂孔

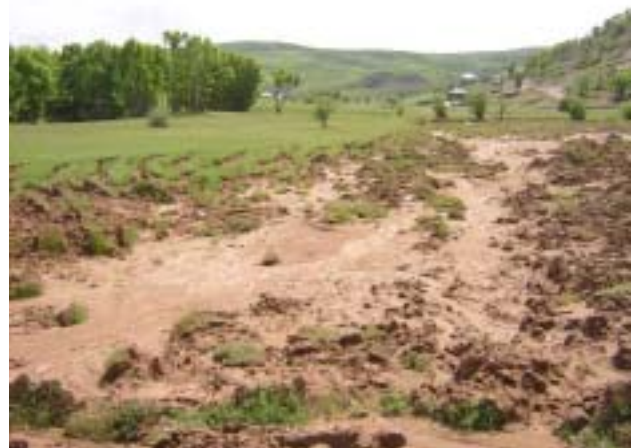
Hanocayiri では、液状化に伴う側方流動が生じた。写真-3 に示すように緩い傾斜地が幅 35m、長さ約 600m に亘り流動変形していた。最上部は円弧滑りの様相を示しており（写真-4）、表層から 1.5m までには砂層が見られないが、流動した部分には砂が含まれていた。それらのサンプルを持ち帰っており、現在、分析を急いでいるところである。今後、ボーリング調査を行う予定であり、さらに詳細に検討を進める計画である。幸いなことにこの流動範囲には構造物はなく、この流動による構造物被害は生じていないが、アラスカ地震におけるターナゲンハイツの崩壊を連想させるような状況であった。

写真-3 Hanocayiri の液状化に伴う側方流動

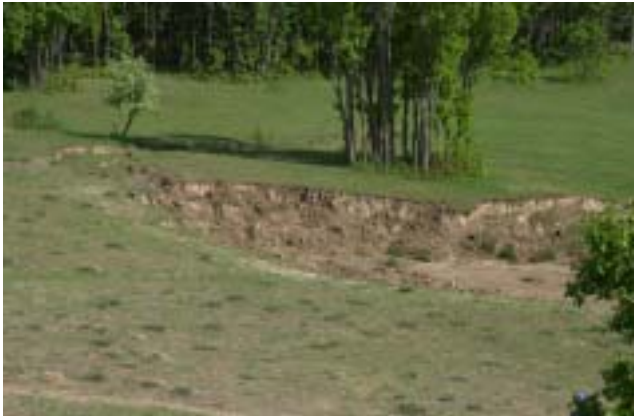
写真-4 側方流動の最上部

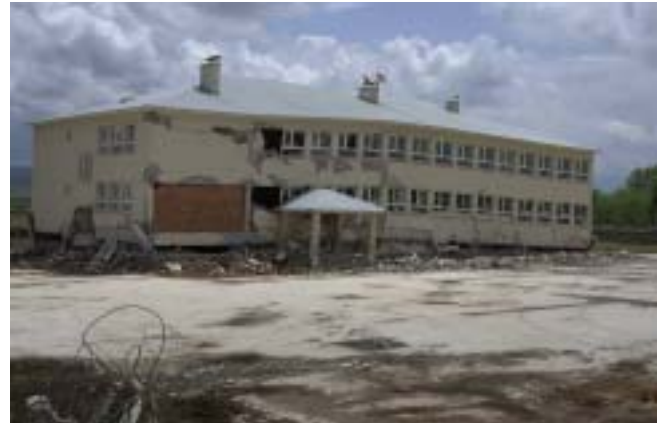
写真-5 Eltiksuu 小学校の校舎の倒壊

わが国で報道された寄宿舍の崩壊以外にも学校の校舎の全壊がいくつも見られた。写真-5は倒壊した寄宿舍に併設されている校舎の被害状況を示している。校舎の被害は建設場所に関わらず、全てこの写真のように1階の柱の破壊に起因している。現在、全ての被災校舎の敷地でボーリング調査が実施されており、被災原因の究明が進められている。なお、これらのボーリングデータについては後日入手できる予定である。
