## 8. 液状化による被害

## 9. ライフラインの被害

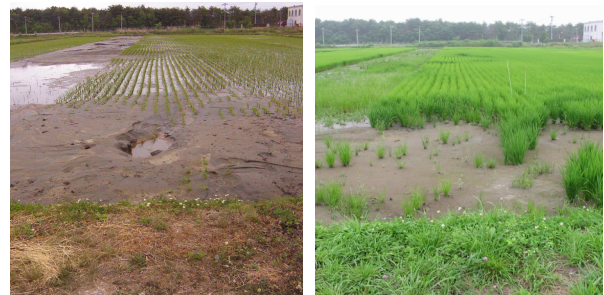
鳴瀬町浜市地区および牛網地区は、5.26 地震の際にも液状化が確認された地区であり、特に浜市地区の水田では多数の噴砂跡がみられた。5.26 地震後および 7.26 地震後のほぼ同一アングルでの噴砂跡を写真 8.1 に示す。噴砂は図 8.2 に示すように均等係数が小さい中砂または細砂であり、5.26 地震後に採取した試料とは大きな違いはないことがわかる。用水路の U 字溝では液状化が原因と思われる沈下と浮上りの上下変動（高低差最大 60cm）が見られた。また、休耕田では最大 60cm の高低差が発生していた。

写真 8.1 鳴瀬町浜市地区の噴砂跡  
(左：5.26 地震後、右：7.26 地震後)

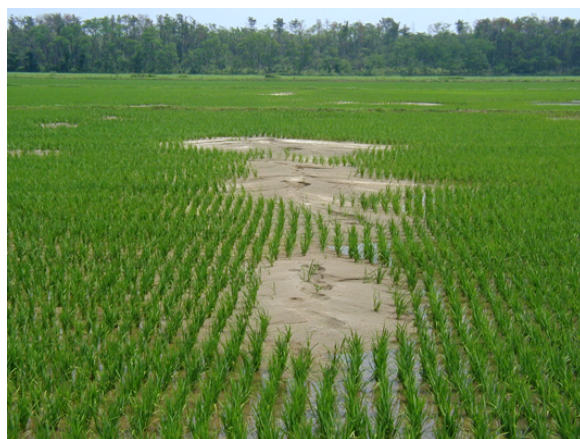
5月の地震では、牛網、浜市および野蒜地区の数カ所で噴砂が見られた。噴砂は主に水田に生じたが（例えば、写真8.2）、周辺の農道でも亀裂からの噴砂が数地点で観察された。

写真8.2 5月の地震で牛ノ浜地区で見られた噴砂

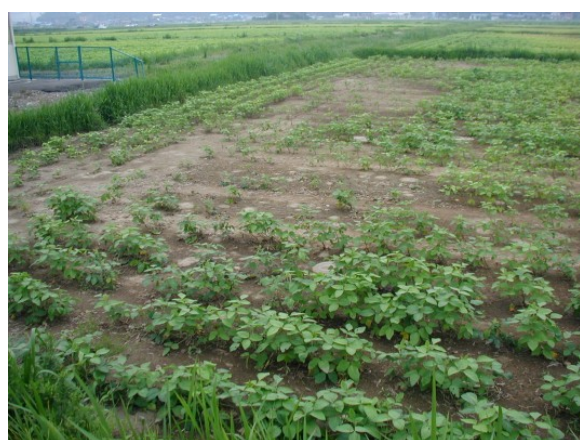
7月の地震では、5月の地震ほど大規模な噴砂は生じていなかった。河北新報(7/28朝刊)によれば、浜市地区の0.3ha、牛網地区の0.5haで液状化が確認されたと報じられたが、5月に液状化した場所での再液状化は浜市などの一部に限定されていた。再調査した全ての地点に5月の地震による噴砂の跡は残っていたが、締まっており少しの振動では再液状化しなかった。噴砂が多く見られたのは5月の地震で噴砂が見られなかった畑である（写真8.3）。地震直後の雨のため噴砂は流されたりしており、これらの噴砂から地震直後に噴き出した状況を推定することは困難であった。なお、地震時に野蒜地区採石場にいた鳴瀬町役場の職員が採石場で液状化に遭遇しており、その際、GL-5mより深い所にある赤色の砂が噴き出るのが目撃されている。

写真8.3 7月の地震で牛ノ浜地区で見られた噴砂

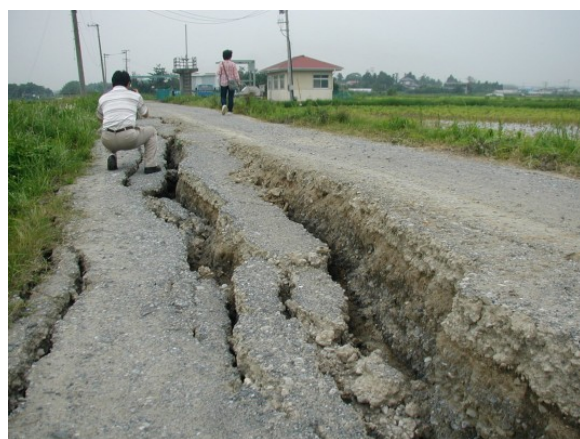
7月の地震では、写真8.4に示すような農道の大規模な被害も数カ所で発生した。5月の地震では農道に小亀裂が見えた程度であるのと比べると大きな違いといえる。

写真8.4 7月の地震による農道の被害

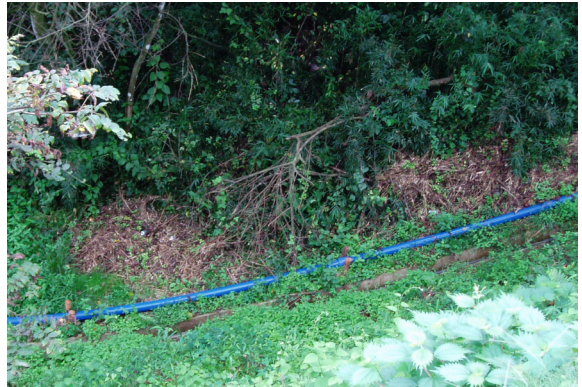
水道施設で復旧を遅らせた特徴的な原因の例を2、3紹介する。鹿島台町では給水を受けている宮城県大崎広域水道の町への流入部（船越地区）で送水管が破損し、給水が遮断された。道路の復旧までのホースによる仮復旧が長時間続き、送水管1本に頼る怖さを痛感させられた（写真9.1）。

写真9.1 船越地区配水管の仮復旧

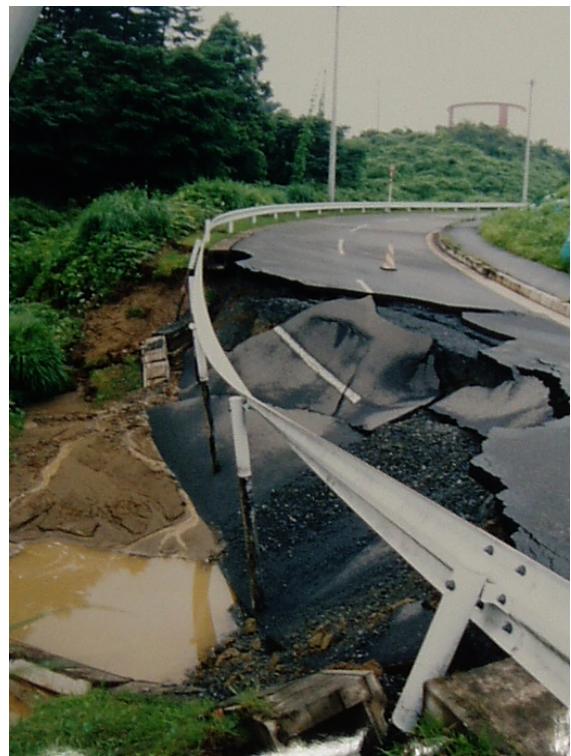
配水池に起因する障害も多く見受けられた。上記船越地区の破損部の下流高台にある狸沢配水池では上りで空気が絡む現象が起き、空気抜きに時間を要した他、修理した配水管を確認できないままに水を流しウォーター・ハンマーの発生が心配された。その他、石巻地方広域水道企業団管轄の大塩配水池（1,200 m<sup>3</sup>、PC製）では配水池の流入管と流出管が破損し、修理後流出弁を開けて通水を開始したが、これにより漏水箇所が判明し、断水戸数の割には解消に時間がかかった。水圧が低いために水が吹き上がらず、破損箇所の特定が困難であった。写真9.2は高台の大塩配水池を示す。同様の現象は鳴瀬町の配水池でもみられている。小野配水池は野蒜配水池（790 m<sup>3</sup>）、さらに松島の島々に配水する宮戸配水池に送水している。それぞれの配水池の給水区域で多くの破損があり、水量を絞って送水した。なお、小野配水池は1978年の宮城県沖地震で崩壊したが、強固に建て直し今回は被害がなかった。

写真9.2 道路の陥没と高台の大塩配水池（右上）

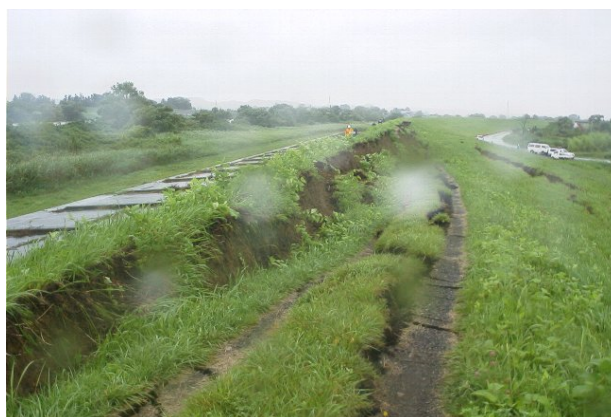
写真10.1 地震発生当日午前10時にホームページ上で公開された堤防の被害状況（第4報）

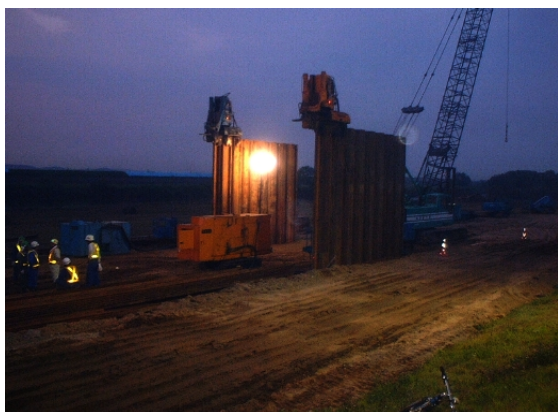
写真 10.2 応急復旧工事の様子（第 14 報、8/3）
