**平成 15 年 7 月 26 日宮城県北部地震（仮称）  
災害合同調査団（土木学会・地盤工学会）  
合同報告会(速報)資料**

## 2003 年 7 月 26 日に発生した宮城県北部連続地震による被害速報

### 宮城県北部地震災害合同調査団（地盤工学会・土木学会）

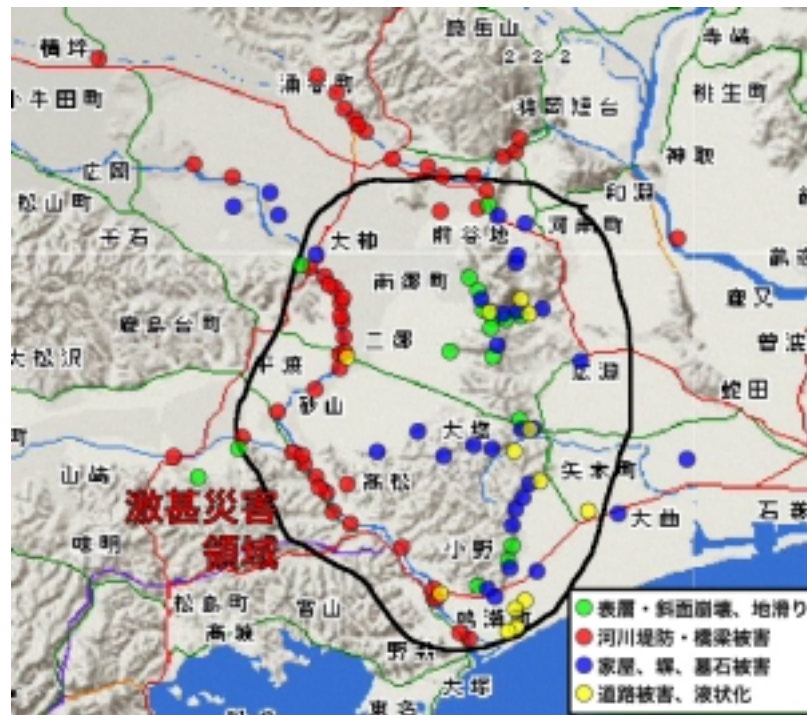
図-6 地震被害の概略分布

図-7 は今回の 5.26 地震による大きな被害を受けた領域を概略的に整理したものである。分布は上述のように旭山撓曲の上盤に相当する西側で広く、かつ大きい傾向が認められる。これらの被害特徴は以下のようにまとめられる。

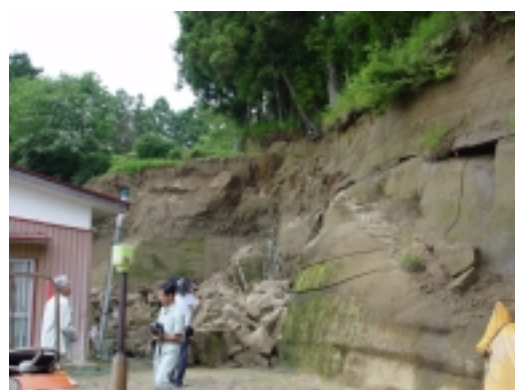
写真：固結した岩の亀裂・崩壊

自然斜面の崩壊のうち、比較的硬い岩の亀裂や崩壊は、地表に現れていない断層変位の影響があったと考えられる。言い換えると、軟らかい表層地盤は断層変位によるひずみを吸収できるのに対して、硬い地盤は断層変位によるひずみに追従できず、地表に亀裂性の岩盤崩壊となって顕在化したと考えられる。また、比較的軟らかい表土層の崩落は、降雨に加えて強い震動があったことが主因と考えられる。

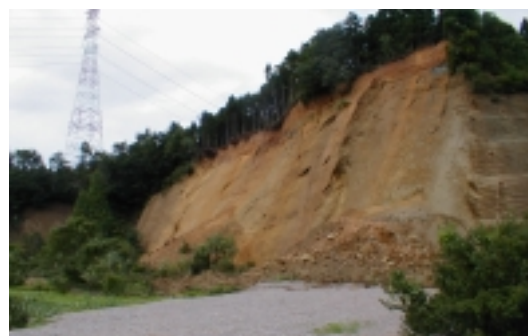
写真：切土面の表層部の崩落

震源域直上では、人為的な地形改変によって出来上がった盛土や切土斜面にも多くの変状が見られる。このうち、この地域では土取のための切土斜面が多く見られるが、その多くで表面の風化部分の崩落が見られる。一方、盛土斜面の崩壊は、より深刻な被害となっている。この中には、前震で崩壊したもの、本震で崩壊したものなど、降雨の影響や大きな前震で一旦強度が弱くなったことが影響した可能性もある。

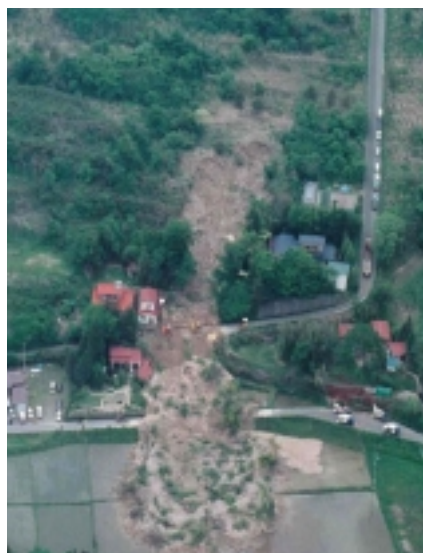
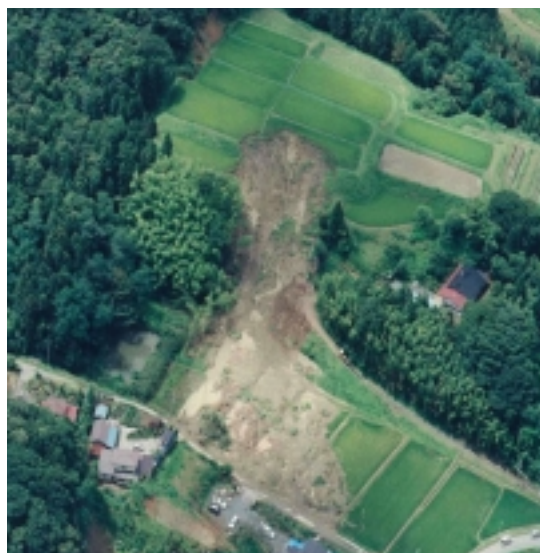
泥流化した斜面災害の航空写真（左：5.26 地震の築館町、右：7.26 地震の河南町）—国際航業（株）提供—

河南町北村の西猿田地区では、5月26日の地震の際に築館町で見られた斜面崩壊と非常によく似た形態の土砂崩壊があった。下表に、これら2地点の共通点と相違点をまとめた。このような地震を引き金にした泥流状の土砂崩壊が生じる地盤の土質の特徴としては

前ページ写真や下表に示すように形態的な特徴は非常に類似しているが、土質は明らかに異なる(築館の土は、軽石混じり火山灰質シルト質砂であるが、河南町の土はそれほど特殊な土ではない)とともに、振動中に崩壊した築館と振動が終わってから2-3分後に崩壊した今回の河南町の違いは注目に値する。その詳細なメカニズムは今後の研究が必要である。

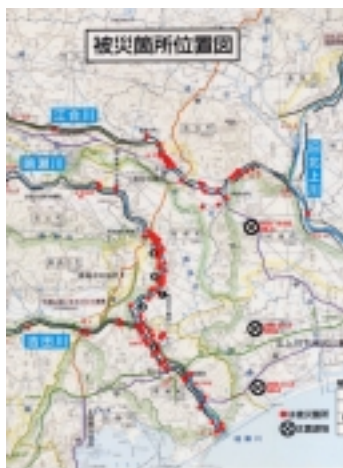
図 河川堤防被災位置

- 鳴瀬川流域に被害が集中し、北上川流域では被害がほとんどみられない。
- 横断面が東西方向を向いている堤防に被害が多く、南北方向に向いている堤防の被害が少ない。
- 被害の多くは、本震(7月26日7時13分発生)により発生した。

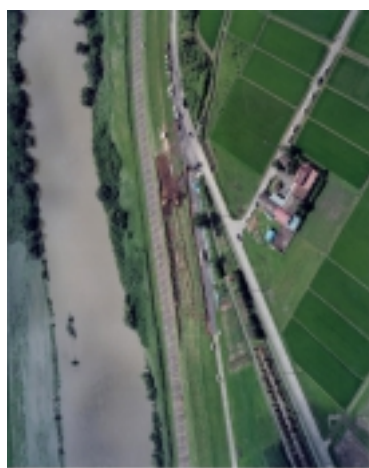
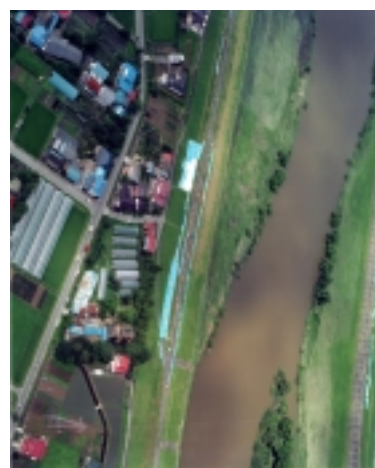
河川堤防の被災位置を図に示す。さらに、その中で最も大きな 2m 程度の段差を伴う様な被害を受けた鳴瀬川の木間塚橋の下流に生じた右岸、左岸側の被害を写真に示す。これら図、写真はいずれも国土交通省東北地方整備局河川部および北上川下流工事事務所より提供を受けたものである。被害の特徴は以下に示す 3 つである。一般に盛土に被災形態は図に示すように 4 種類に分類され、鳴瀬川の木間塚周辺の右岸および左岸における被災はタイプ II の盛土すべり破壊に分類される。鳴瀬川流域を中心とする河川堤防の被害形態は、タイプ I の法面崩壊、タイプ II の盛土すべり破壊、およびタイプ IV の盛土沈下に分類されると推定される。盛土を直接支持している地盤の完全な支持機能の喪失(例えば液状化などに起因した喪失)に伴うタイプ III の盛土分断破壊は現時点で認められていない。

写真 鳴瀬川木間塚周辺における河川堤防の被害状況  
(左：右岸側、右：左岸側)

最後に、本地震による被災原因を推定上で重要な土質などの環境条件を以下に示す。まず、堤防の支持地盤は比較的柔らかい地盤であり、場所に応じた土質毎の地層厚の変化は、震動特性の場所に応じた差異をもたらし、結果として被災位置が偏在することになる。また、大きな前震は盛土内部の応力状態の変化、地震前からの降雨は盛土自体の重さの増加と強度の低下をもたらしていると推定される。これらと、本震による強い揺れ、さらにその震動特性と相まって被害が発生したものと推測される。
