# 平成15年(2003年)十勝沖地震における道路・橋梁の被害

北見工業大学 フェロー 大島 俊之

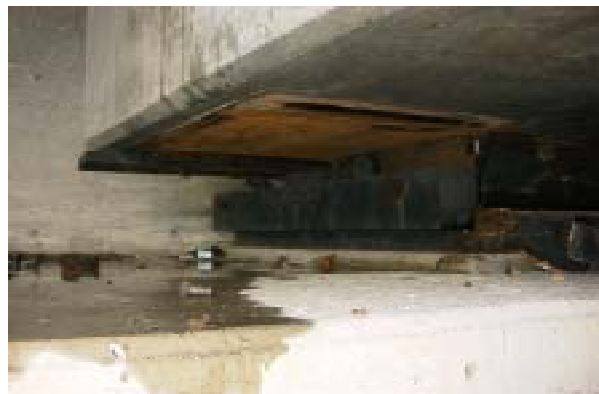
十勝河口橋は平成4年度に建設完了した大津近郊の十勝川河口に架かるコンクリート橋であり、橋長928m、主橋梁は100m+165m+100mのデビダーク工法によるコンクリート3径間連続桁であり、側橋梁として右岸側の3@63.3m=189.9mの3径間連続コンクリート箱桁橋および左岸側の3@61.3m=183.9mの同じく3径間連続コンクリート箱桁橋がある。被害は側橋梁、特に左岸側の連続桁に集中し、橋台部で橋軸直角(上流)方向に最大67cm程度上流側に移動し(写真1)、支承部に大きな損傷が発生した。

写真1 浦幌側橋台上で上流方向へ桁が移動(67cm、十勝河口橋)

本格復旧の工事中である。本格復旧は水平移動した桁をスライドさせ、橋軸線を元に戻すとともに、支承の新設を行うことになっている。架橋地点近傍で得られた観測波形(大津港、直別)による最大加速度応答スペクトル(gal)(h=0.05)によれば平成14年度版道路橋示方書レベル2(タイプ)の基準を越える値が直別EW成分(固有周期0.35secおよび0.6secあたり)および大津港NS成分(0.4secあたり)に見られるとともに、固有周期1.6secあたりに大きなピークが見られる特徴がある。

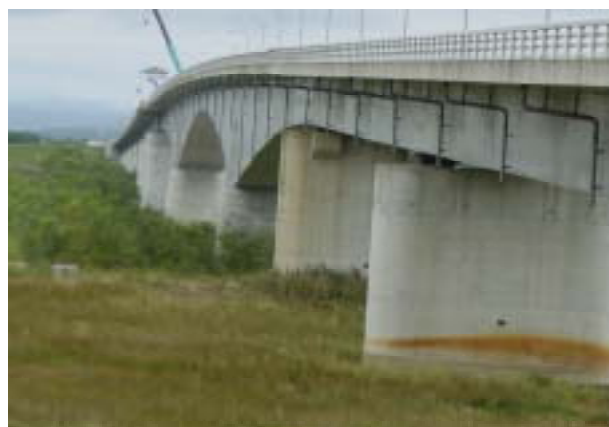
また写真2は右岸側から左岸側を撮影したものであるが、写真左側の左岸側で橋梁地覆が上流側に折れ曲がっている状況が見られる。これは路面上の白線の折れ曲がりからも確認できた。現在は応急復旧工事として、上部工の安定化と余震対策としての落橋防止のための工事を終了して10月7日に開通させ、平成16年1月現在

写真2 遠方左岸側の橋軸折れ曲り(十勝河口橋)

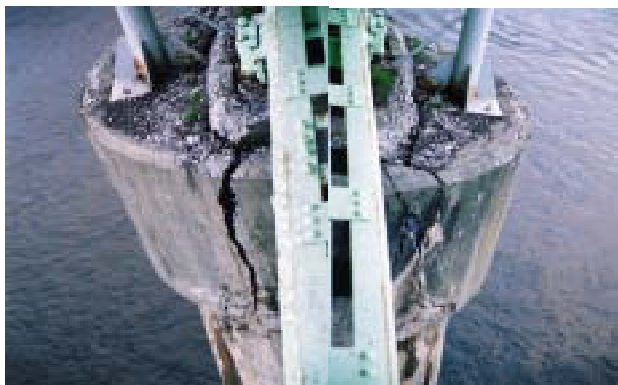
被災直前まで耐震補強および架け替え工事の計画中であり、その作業中に被災したものであり、本格架け替えが早急に必要である。被害は主橋梁支承部（写真3）および側橋梁の橋脚に対して発生した。（写真4、5）橋脚被害は典型的な曲げ破壊であり、写真6に示すような鋼板接着補強により応急復旧を実施した。千代田大橋は現在新設橋の設計を実施している。

写真3 主径間トラス支承部の破壊

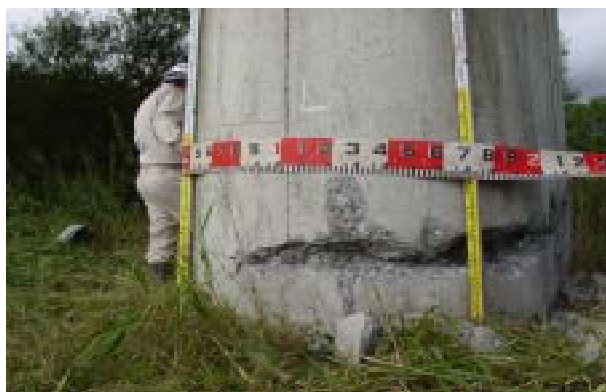
写真4 千代田大橋側径間部橋脚の被害（1）

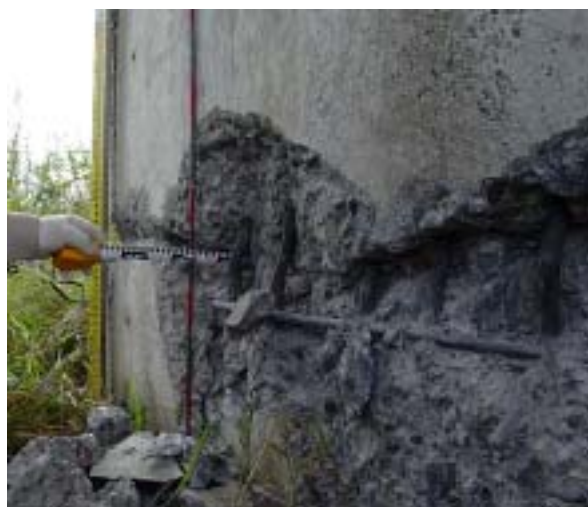
写真5 千代田大橋側径間部橋脚の被害（2）

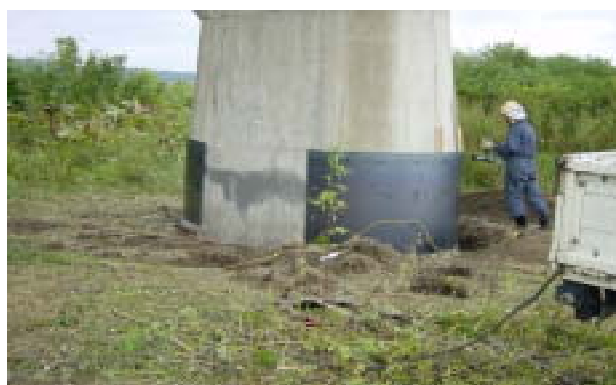
写真6 千代田大橋橋脚の鋼板接着補強

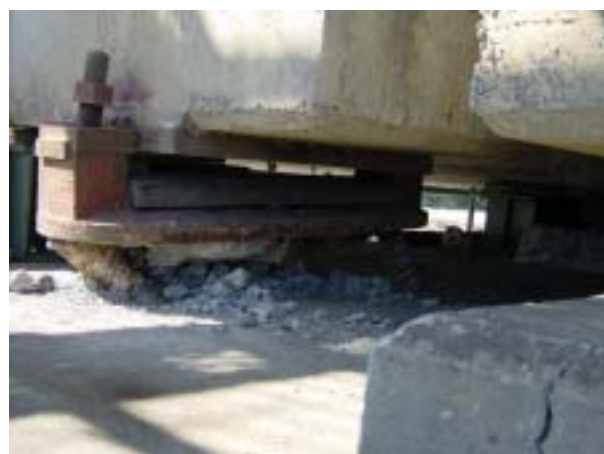
歴舟橋は一般国道336号の広尾町（十勝港）近郊の橋梁で、橋長553.6m、連続15連の単純コンクリート桁橋（15@36.0m）であり、昭和47年に架設された。被害は支承部に集中している。広尾における観測波形による最大加速度応答スペクトル結果によればNSおよびEW成分とも0.3secあたりで3G近い値が得られている。（ $h = 0.05$ ）被害状況を写真7に示すがアンカーボルトの抜けや支承台座の損傷が大きくなっている。緊急対応状況を写真8に示している。

写真7 歴舟橋 アンカーボルトの浮き上がり

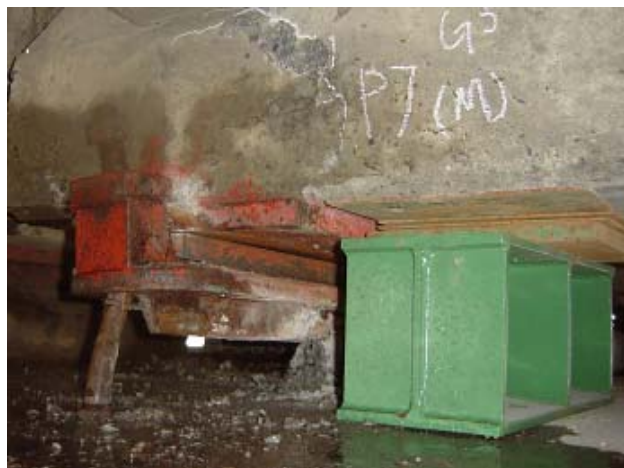
写真8 歴舟橋 支承部の仮受け

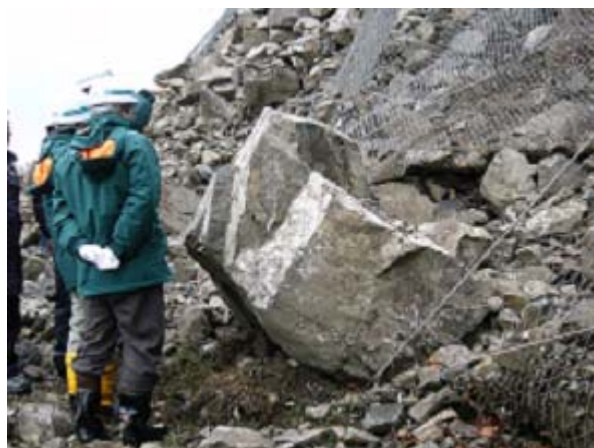
写真10 ほしば覆道上部の落石(大きさ2m)

覆道を設計する際の落石規模としては、砂岩、泥岩などの断崖の岩種を特定し、2m程度の岩体を想定しており、今回の崩落は想定範囲内であった。

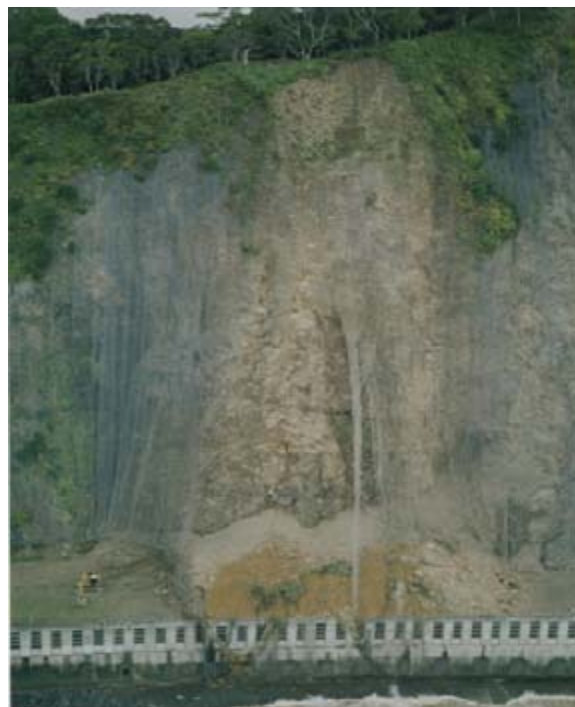
写真11、写真12は国道336号の広尾・襟裳岬間のほしば覆道上部の落石、土砂崩落状況を示している。崩落範囲は覆道のポケット部分にはほぼ入っており、覆道本体に影響は及んでいない。現在はポケット部の土砂を取り除いて余震に備えている。

写真11 ほしば覆道上部の崩落(1)

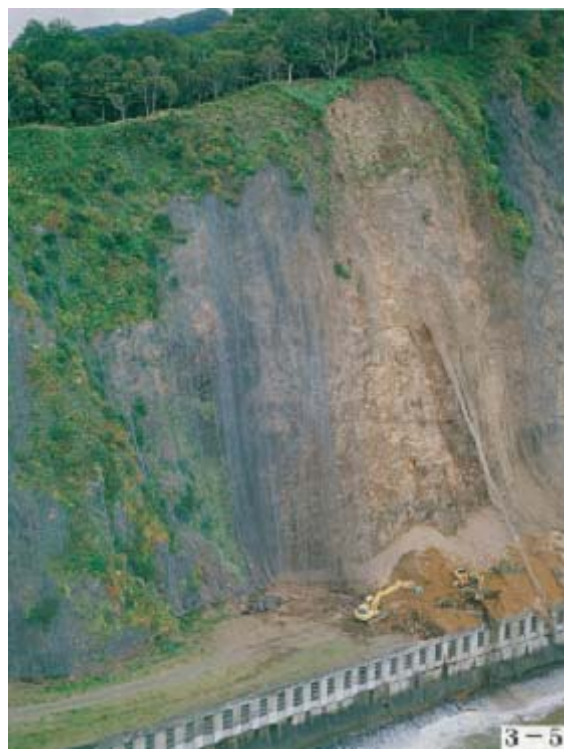
写真12 ほしば覆道上部の崩落(2)
