ライフラインの被害のうち下水道の被害

安田進¹⁾・規矩大義²⁾

2003年十勝沖地震によるライフラインの被害のうち下水道関係の被害は、釧路町から鶴川町にかけて広い範囲で発生した。特に豊頃町、音別町、釧路町ではマンホールが大きく浮き上がるなど、大きな被害が発生した。被災量や地盤状況などはまだ調査がされている最中であるが、このようにマンホールが大きく浮き上がった一つの原因としては、埋め戻した砂が液状化したことが挙げられると考えられる。

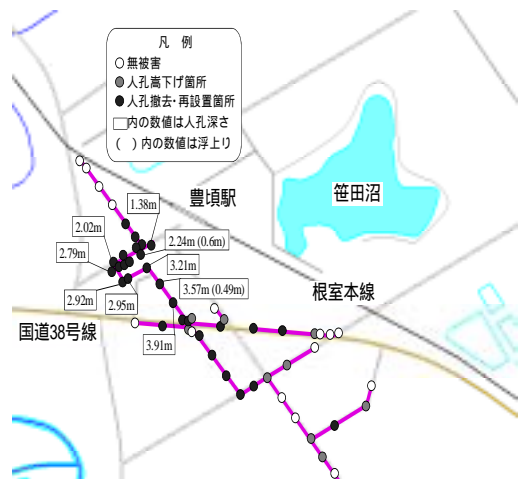
豊頃町では豊頃地区、茂岩地区、大津地区と広い範囲で下水道管が被害を受けた。図1, 2に豊頃駅前と大津地区において“人孔撤去・再設置”や“人孔嵩上げ”となったマンホールの位置を示す。また、それらのマンホールが設置されていた深さを数値で示す。さらに()内に被災調査の写真に示されていた浮上り量も示す。大津では下水浄化センター入口で1.7mも浮き上がったが、その設置深度は6.61mと大変深かった。大津駅前では0.5m前後浮き上がったが設置深度は3m前後であった。このように、設置深度と浮上り量に関係があると思えるが、これだけの資料ではまだ断言できない。

図1 下水マンホールの被災箇所(豊頃町豊頃駅前，豊頃町から資料提供を受けてまとめたもの)

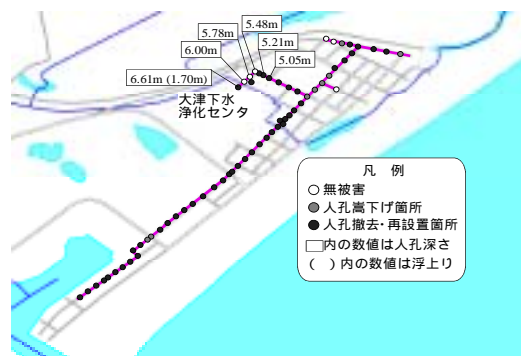
図2 下水マンホールの被災箇所(豊頃町大津，豊頃町から資料提供を受けてまとめたもの)

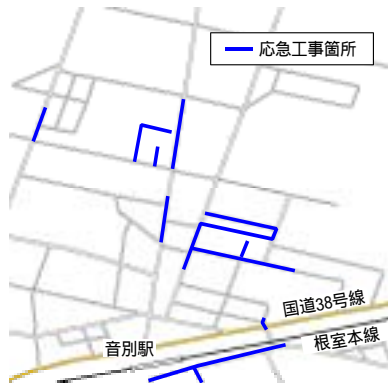
音別町での下水の応急復旧箇所を図3に示す。このうち川東地区の地盤調査結果を図4に示す。写真1に示すマンホールはこのうち右端に位置する。ここでは泥炭層や軟弱シルト層が厚く堆積している。

図3 下水道の応急工事箇所(音別町, 音別町から資料提供を受けてまとめたもの)

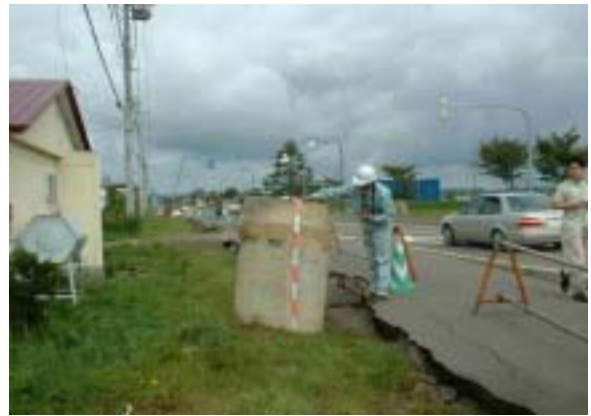
写真1 浮き上がったマンホール(音別町)

マンホールの埋設深さは5m程度であるが、地表からこの深さまでや、さらにすぐ下部までに液状化するような土層は存在しない。従って、1993年釧路沖地震の際に釧路町で発生したマンホールの浮上りと同様に、埋戻し土が液状化してそのためにマンホールが浮き上がったのではないかと考えられる。

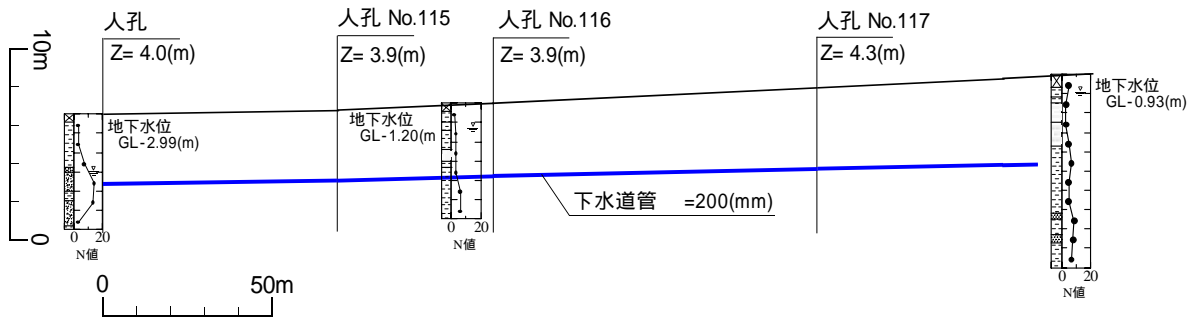
図4 音別町川東地区の断面図(音別町から資料提供を受けてまとめたもの)

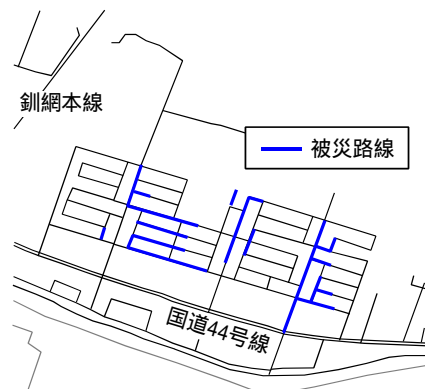
釧路町では新東陽団地において図5に示す箇所下水道が被災した。この団地は図6に示すように湿地に盛土して造成されている。盛土材はシルト質砂である。詳細はまだ分からないが、この盛土が液状化したか、または音別町と同様に埋め戻した土が液状化した、とかの原因でマンホールの浮上りが生じたのであろう。

なお、図5と6を比べてみると盛土厚が2.0~2.5m程度の区域で下水の被害が多いように感じられる。ただし、他の要因が関係している可能性もある。

図5 釧路町新東陽団地における下水道の被災箇所(釧路町から資料提供を受けてまとめたもの)

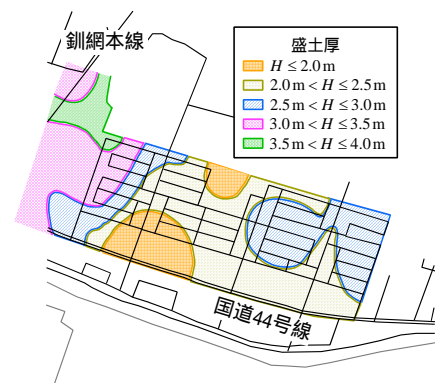
図6 釧路町新東陽団地における盛土厚さの分布(釧路町から資料提供を受けてまとめたもの)
