上水道の被害

宮島昌克

1. 被害の概要

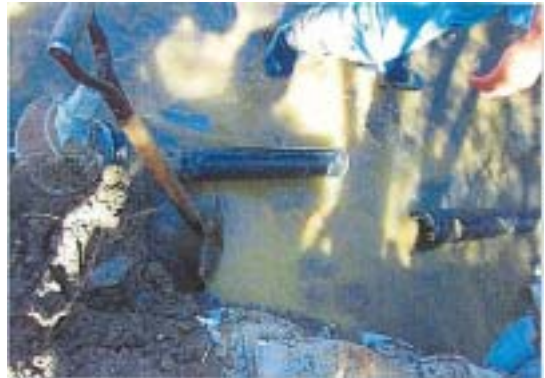
十勝・日高支庁内の主な町と釧路市、釧路町の管路被害件数を管種ごとに集計した結果を表-1 に示す。ダクタイル管(DIP)の一般継手の被害は継手の抜け出しによるものであった（写真-1）。また、耐震性が考慮された継手は十勝・日高支庁内および釧路市で約 30km 布設されていたが被害はなかった。硬質塩化ビニル管(VP)の被害は、TS（接着）継手および RR（ゴム輪）継手の両方において、継手の抜け出しや破損（写真-2）および管体破損によるものであった。石綿セメント管(ACP)の被害は、継手の抜け出し（写真-3）や破損および管体破損によるものであった。また、被害件数は豊頃町、浦河町が他の市町に比べて多く、被害率は豊頃町で 0.238 件/km、浦河町で 0.125 件/km であった。以下に、豊

写真-1 75 DIPのT形継手の抜け

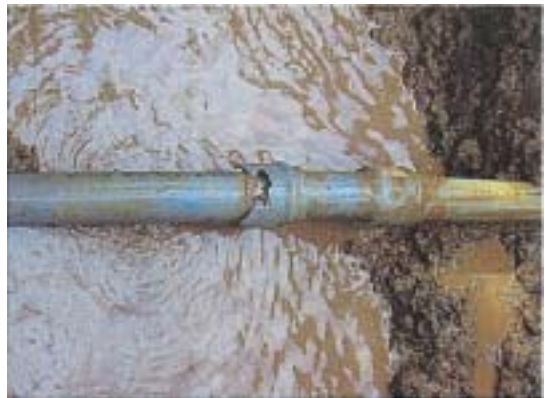
写真-2 75 VPのRR継手の破損

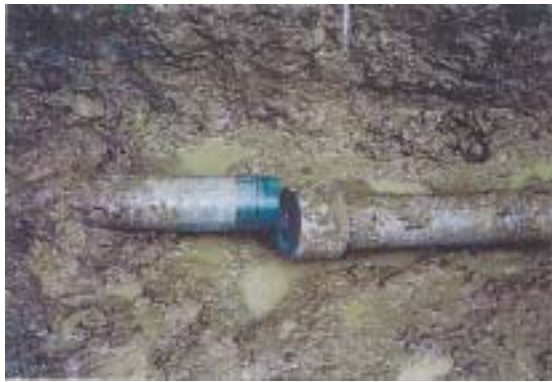
写真-3 150 ACPの継手の抜け

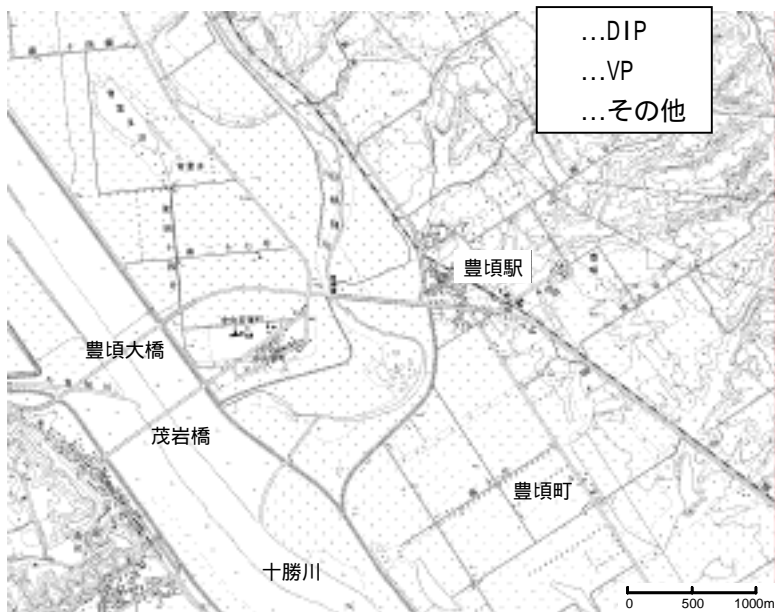
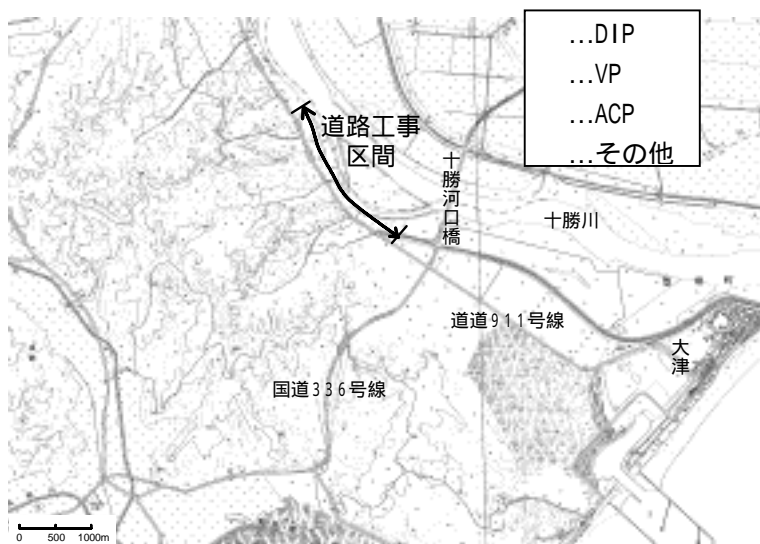
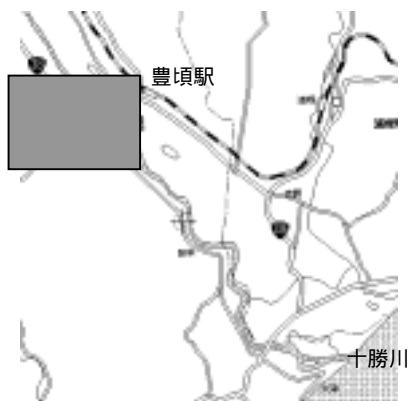
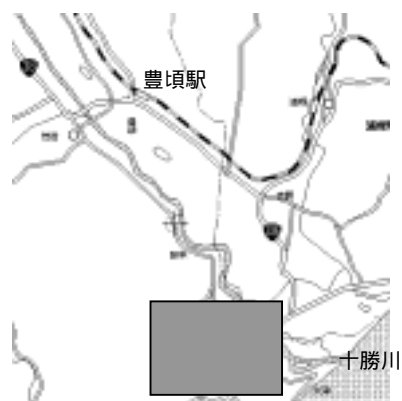
図-1 豊頃町の主な管路被害位置

図-1に被害の多かった地域での被害箇所を示す。十勝川下流域の道道911号線に沿った管路で多くの被害が発生した。管路は道路下ではなく道路に沿った極めて軟弱な泥炭地に埋設されている。この地域の道道911号線は、切土、盛土の境界あたりで亀裂や段差および路側の崩壊などの大きな被害を受けていた。図-1に示すように管路被害の多くは、11月上旬に道路復旧工事が実施されている箇所が発生していた。この区間の下流域に大津地区があり、1本の管路で結ばれていたことから、この区間の復旧の遅れが大津地区の断水の長期化に直接影響を及ぼした。

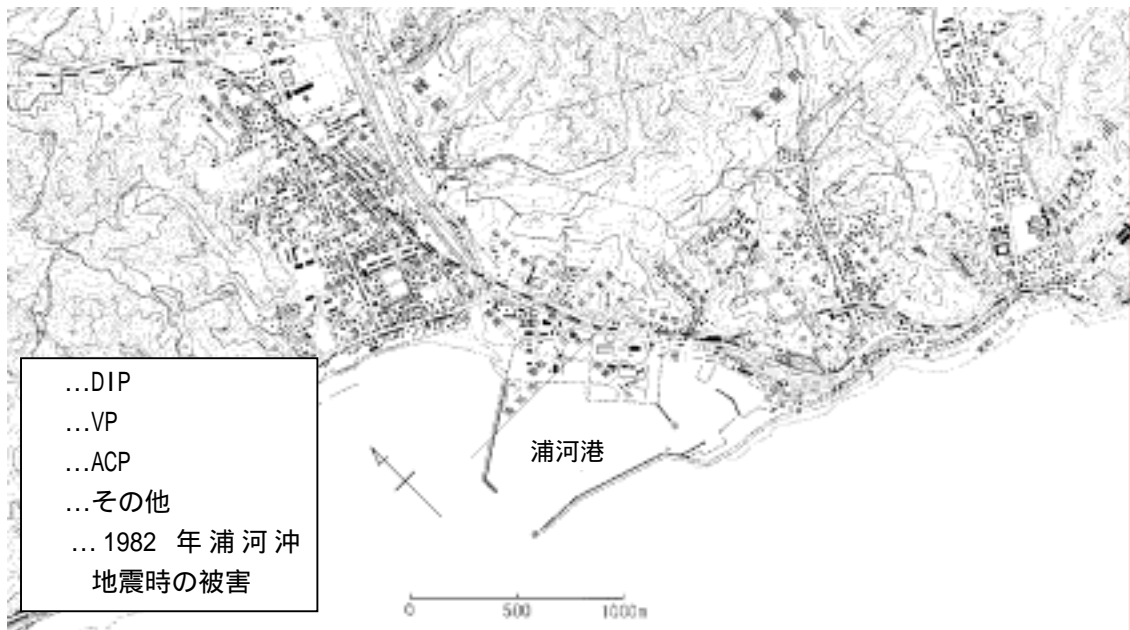
図-2 浦河町の主な管路被害位置と1982年浦河沖地震のときの被害発生位置

浦河町では余震で最大震度6弱を記録した。被害件数は表-1に示したように全部で22件である。被害箇所を図-2に示す。断水に大きな影響を与えた送水管400、300の被害は、軟弱な泥炭地や

道路の盛土部で発生した。図-2には1982年浦河沖地震（浦河町の震度6）での被害箇所も示されている¹⁾。同地震では69件の被害が発生したのに対して、今回は22件と被害が少なく、特に市街地での被害が減少している。同町では図-3に示すように1982年浦河沖地震を契機に、耐震性に劣る石綿セメント管(ACP)や鋳鉄管(CIP)を約25kmほど更新してきた（全管路延長の約20%）。地震動の強さに若干の違いがあると思われるが、これらの耐震性向上に向けた管路更新の効果も被害件数が少なくなった理由の1つと考えられる。
