河川の被害

北海道開発土木研究所 正会員 西本 聡

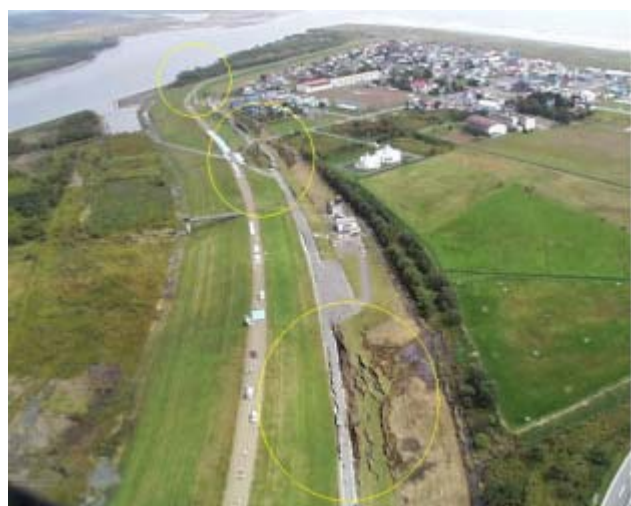
調査地点は、十勝川河口から2.9~3.6km上流部である。堤内側のり面に腹付けされた管理用道路が崩壊した(写真-1、2)。地震後のボーリング調査では、地表面から砂質土が2m程度の厚さで分布し、その下位には粘性土と砂質土の互層が分布している。基盤の砂質土およびその下層の粘性土のN値はいずれも5程度である。変状後の堤体内の水位はかなり高く、堤体中央部で地表面から約4m程度あがっている。地震前の地下水位は不明であるが、崩壊跡の亀裂に噴砂跡が確認されたこと、管理用道路の粒度組成は堤体本体と比較して細粒分が少ないこと、堤体本体には大きな変状はみられないことから、この区間の崩壊は、管理用道路の地下水位以下にある盛土の液状化に起因している可能性が高いと考えられる。

写真-1 十勝川右岸大津築堤 (提供:北海道開発局)
崩壊した堤内側の管理用道路

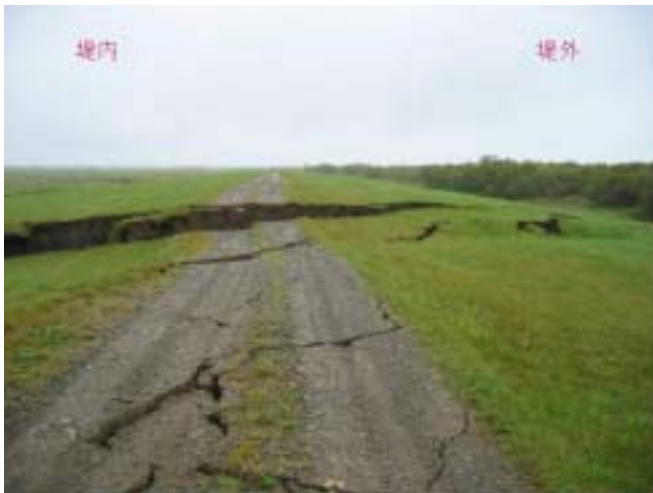
調査地点は、十勝川河口から約 4.8km 上流部である。ここでは写真 - 3 に示すように堤防天端に横断方向の亀裂・段差が発生した。1968 年に樋門を設置しウツナイ川の河道を切り替えた箇所であり、亀裂の方向と旧河道の方向が一致している（写真 - 4）。また、堤内側のり面には馬蹄形状にすべりが発生した。崩土によって堤内排水がふさがれたが、周辺地盤の隆起はなかった。

地震後のボーリング調査によると、旧河道は砂質土と礫質土で埋め戻されている。地震後の地下水位はほぼ基盤面近くにある。調査時点では確認できなかったが、堤内側のり面周辺に噴砂跡が確認されたとの報告があり、旧河道跡を埋め戻した砂質土の液状化が変状に関わっていると考えられる。

写真 - 3 十勝川左岸ウツナイ築堤（提供：北海道開発局）
横断方向に発生した亀裂・段差

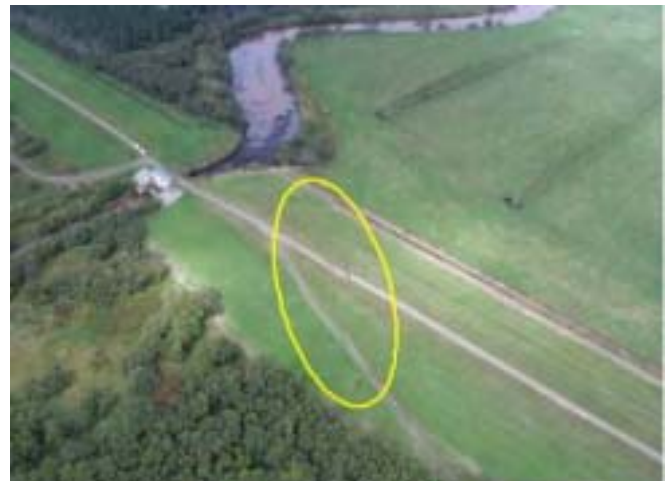
写真 - 4 十勝川左岸ウツナイ築堤（提供：北海道開発局）
旧河道にそって亀裂が発生した様子が見える

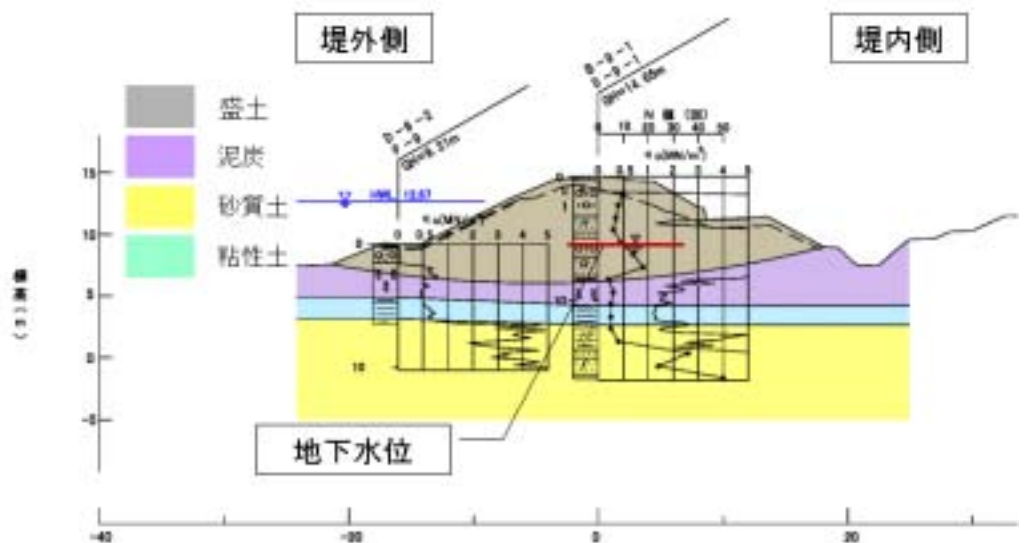
調査地点では、堤内側のり面が沈下し、側方にはらみだしていた（写真 - 5）。崩土の亀裂から土砂が噴出していった。周辺堤内地の排水は滞水しており地下水位は高いと推定された。この断面でのボーリング調査によると、図 - 2 に示すように厚さ 5m 程度の泥炭が地表面に分布しており、堤体中央部では 2m 程度に圧密されている。素地の泥炭のコーン指数は $q_c = 500\text{kN/m}^2$ 程度で、堤体下では $q_c = 1500 \sim 200\text{kN/m}^2$ である。堤体下の泥炭の強度増加は、 N 値からも推測され、素地のほぼゼロから 4 ないし 5 に変化している。泥炭層の下位には厚さ約 2m の粘性土が分布し、その下位には砂質土が分布している。地震後の堤体部分の地下水位は、堤体中央部では基盤泥炭層から 3m 程度あがっている。噴砂と堤体土および泥炭層下位の砂質土の粒度組成は明らかでないが、この区間の変状は、1993 年釧路沖地震での堤防崩壊に至る機構として指摘されたように^{1) 2)}、基盤泥炭の圧密沈下により地下水位以下に

図 - 2 牛首別川右岸築堤における被災断面

下位には厚さ約 2m の粘性土が分布し、その下位には砂質土が分布している。地震後の堤体部分の地下水位は、堤体中央部では基盤泥炭層から 3m 程度あがっている。噴砂と堤体土および泥炭層下位の砂質土の粒度組成は明らかでないが、この区間の変状は、1993 年釧路沖地震での堤防崩壊に至る機構として指摘されたように^{1) 2)}、基盤泥炭の圧密沈下により地下水位以下に

没した堤体盛土の液状化が関わっている可能性が高い。

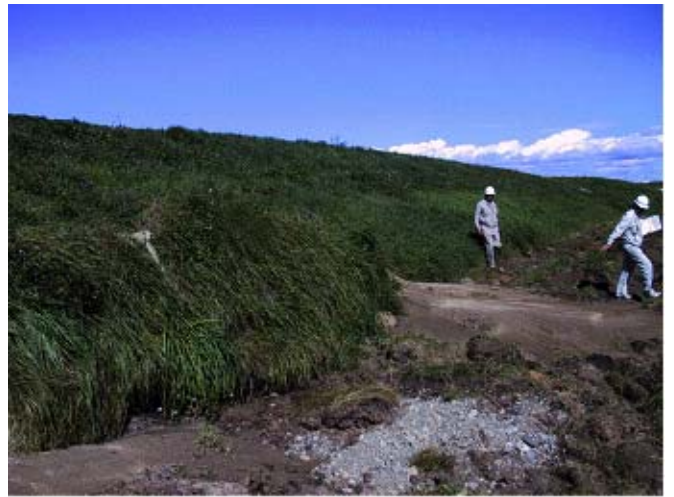
写真 - 5 牛首別川右岸築堤

堤内側のり面の崩壊 崩土の亀裂から土砂が噴出していた

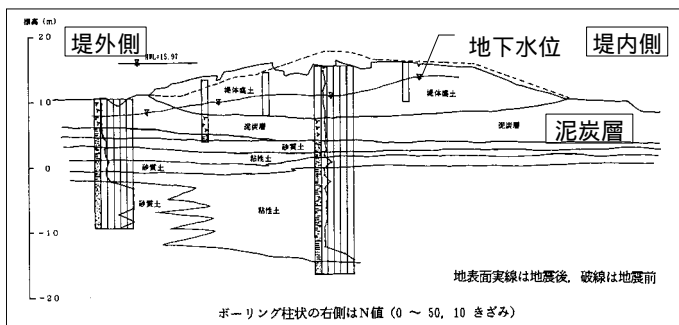
調査地点は、1993年釧路沖地震により堤体盛土が1,500mにわたり崩壊し、災害復旧工事を実施した箇所である³⁾。1993年釧路沖地震の被災断面を図-3に示す。釧路沖地震による変状の機構として、基盤泥炭層の圧密沈下により泥炭層へめり込み地下水位以下に没した堤体盛土が液状化して崩壊に至った可能性が指摘された¹⁾²⁾。統内築堤の被災区間の中でもとりわけ変状の著しく、堤防としての機能を維持できない状態となった650mの区間は全面切り返しを必要とした。再盛土は急速施工を行うために、地盤の安定性を確保する基盤処理工法としてサンドコンパクションパイル工法が実施された(図-4)。あわせて堤体内の地下水位を低下させるためにドレーン工も実施された。部分切り返しが行われた箇所では、今回の地震により堤防天端に幅10~20cm、深さ約70cmの亀裂が縦断方向に延長120mにわたり発生したが、サンドコンパクションパイルおよびドレーン工が実施された650mの区間については、軽微な被害に収まっており(写真-6)、耐震性の向上効果がみられる。このことは、耐震対策の重要性を示している。

図 - 3 1993年釧路沖地震による十勝川右岸統内築堤 KP32.70 における被災断面

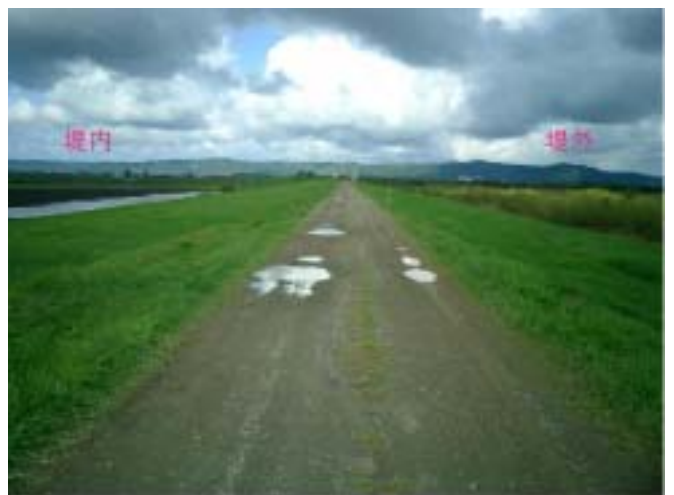
写真 - 6 十勝川右岸統内築堤

釧路沖地震の災害復旧でサンドコンパクションパイルとドレーン工が実施された箇所は軽微な被害に収まっている
