鉄道被害

鉄道施設は、根室線・釧網線・日高線の283箇所で、橋梁損傷、軌道変状、路盤陥没、駅舎の損傷など多くの施設が被災した。また直別駅構内では、札幌発釧路行き特急「まりも」の8両編成のうち1両が脱線し、乗客1名が怪我をする事象も発生した。（9月27日10:20脱線復旧）

Key Words : Bridge, Bending failure, Slant of pier, Open Caisson

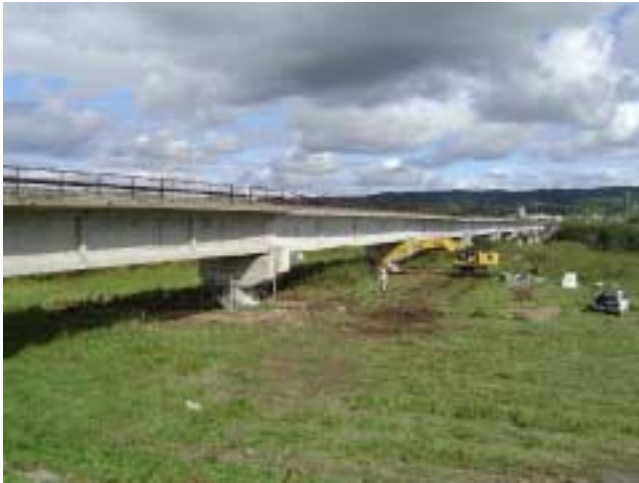
写真 - 1 利別川橋梁全景

利別川橋梁は、根室線利別・池田間に架かる橋長415.68m、PC4主桁13連の橋梁である。橋脚は円形橋脚で、橋脚高さは低水敷で6m、高水敷で9.8mである。基礎は直径4.8mのオープンケーソン基礎で、ケーソン長は低水敷で11.0~13.0m、高水敷で13.0~16.0mである。本橋の支承構造は、

可動支承の水平方向の移動量が過大となり，ロッカーが転倒，脱落して桁が桁座に落下した．

固定支承にも大きな水平力が作用したため，桁端のコンクリートが破損し上シュアのアンカーボルトが変形した．また最下端のPCケーブル定着部背面付近まで損傷が及んでいる箇所もあった．

桁同士の衝突により，桁端部が破損した．

桁の横方向に大きな水平力が生じ，釧路沖地震後に設置した移動制限装置（コンクリート製ストッパー）が破損した．損傷は受けたものの，桁の横移動を抑止し，有効に機能した．

支承部の損傷に伴い，桁に過大なねじれが生じ，横桁にひび割れが発生した．

固定支承が大きな水平力を受け，桁座からひび割れが生じたものと推察される．

橋脚の躯体基部に曲げひび割れが発生，かぶりコンクリートの剥離，浮き，軸方向鉄筋の座屈が確認された．

橋脚が傾斜し軌道が湾曲した．特に8P，9P橋脚の傾斜は大きく，互いに反対方向へ20/1000～26/1000の傾斜が生じた．

可動支承はロッカーシューを使用していたが、耐震性に優れたゴムシューとし、併せて後付けのサイドストッパーを設置した。上下のシューは撤去が困難なことから埋殺しとした。既設の移動制限装置は、ワイヤーソーにて撤去した。

固定支承は桁下面と桁座の間隔がゴムシューの厚さに対して不足すること、桁端の損傷部で荷重を支持することを避けるため、桁座を拡幅して既設シューの前面にてゴムシューで受替える方法をとった。ストッパーは新たに鋼角ストッパーを設け、桁間に埋め込んだ。(図-2)

桁の損傷はPCケーブルに破断等の変状がないことから、補強鉄筋を配置して無収縮モルタルによる断面修復を行った。ひび割れについては樹脂等による注入を行った。

被害の大きかった3P、5P橋脚については破壊形態が曲げ破壊であったものの、補修はじん性補強も兼ねて鋼板巻き立てを行った。

に、ケーソン本体をボアホールカメラにより調査した。その結果、橋脚躯体やケーソン本体にはひび割れ等の損傷は確認されず、周辺地盤を改良して基礎の安定を維持する復旧方法をとった。復旧は、鋼矢板によりケーソンを締切り、頂版周りにコンクリートを打設して有効抵抗土圧を確保した。また鋼矢板内部にセメントミルクを注入し地盤を改良した。

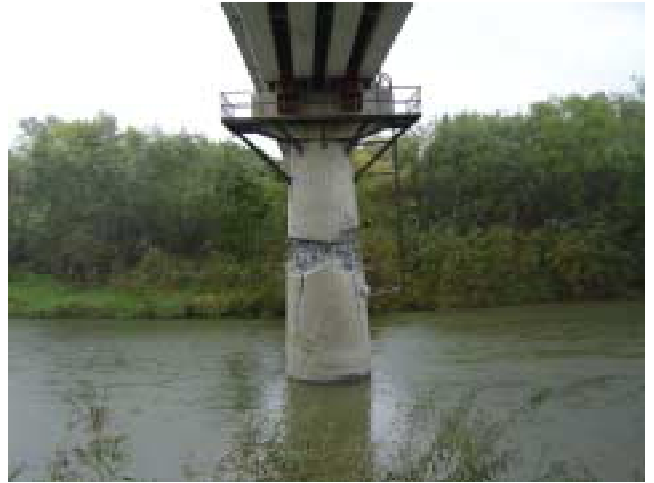
写真 - 2 浦幌川橋梁全景

さ12.0mの円形橋脚で基礎は長さ12.0mのPC杭である．被災した橋脚は低水敷に位置する2P橋脚である．

損傷位置は，橋脚躯体の軸方向鉄筋の途中定着部で，曲げによる損傷を受け，かぶりコンクリートが剥落し，軸方向鉄筋が大きく変形した．

桁形式・桁長および支承構造は利別川と同じであるが，支承の損傷はなかった．桁本体は2連目1P上の固定支承部にひび割れが発生した．

浦幌川橋梁2P橋脚は、軸方向鉄筋の途中定着部が損傷したため、応急対策として損傷箇所のコンクリートを撤去後、帯鉄筋を配置し無収縮モルタルにて断面修復を行った。

その後、RC巻き立てによる途中定着部の補強も行った。補強は、基部の最大耐力に対して途中定着部で損傷を受けないように、軸方向鉄筋と帯鉄筋を配置した。なお、基礎構造物への負担を増加させないように基部の補強は避けることとしRC巻き立て部の軸方向鉄筋はフーチングに定着しなかった。また、RC巻き立ての厚さは12cmとし、軸方向鉄筋および帯鉄筋を配筋後鋼製型枠を設置しコンクリートを打設した。なお、本橋脚では基部の損傷はなかった。

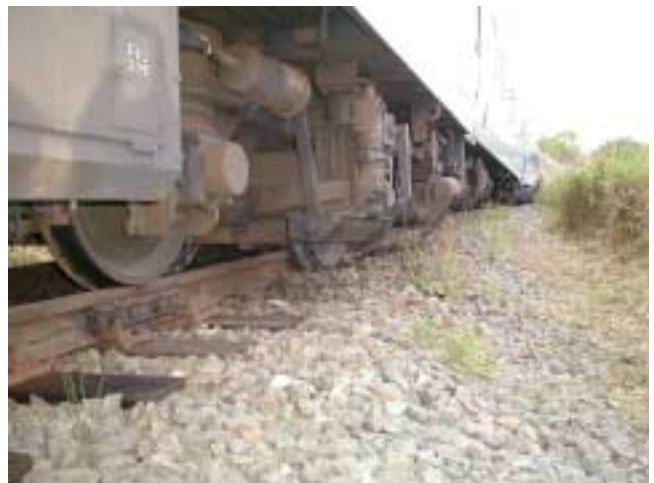
写真 - 3 列車の脱線状況

直別駅構内にて，下り列車の8両編成中，釧路方から2両目の車両の1軸が進行方向左側に脱線した．

報告によれば，駅構内の分岐器をおよそ50km/hで走行中，地震を感知して急制動をかけたが列車は約100m走行後に脱線，さらにその後32m走行して停止した．
