## トンネル・土工関連施設の被害状況

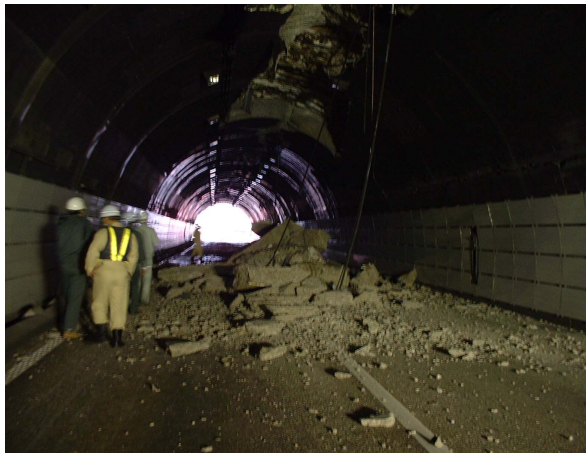
写真-1 一般国道17号和南津トンネル  
(長岡側坑口より約85mの地点で覆工コンクリートが落下)

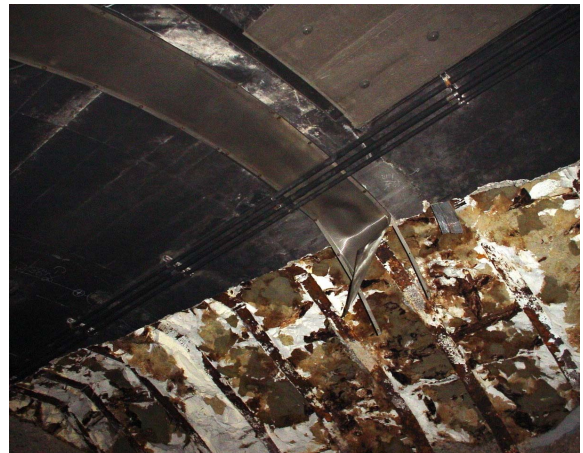
写真-2 一般国道17号和南津トンネル  
(覆工コンクリートが剥落した箇所では、鋼製支保工が露出している)

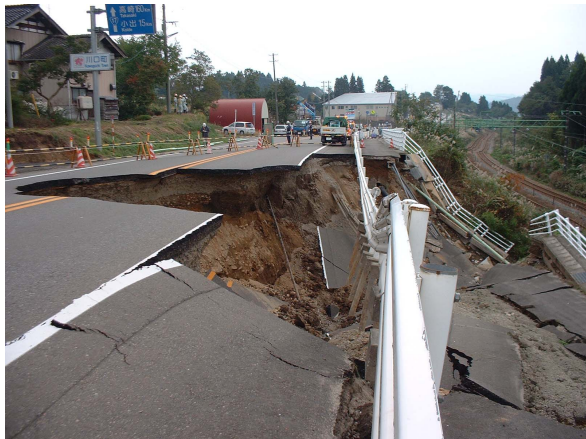
写真-3 一般国道17号川口町天納  
(263.46KP)での道路崩壊(沢沿いで、幅約40mにわたってすべり破壊)

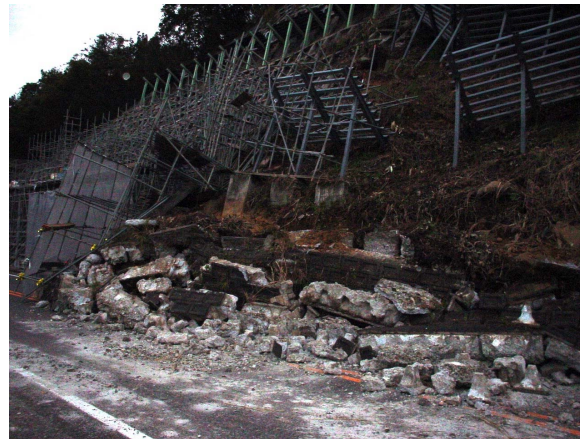
写真-4 一般国道17号川口町牛ヶ島  
(262.5KP)でのブロック積擁壁の崩壊  
(山側のブロック積擁壁が約20mにわたって崩壊)

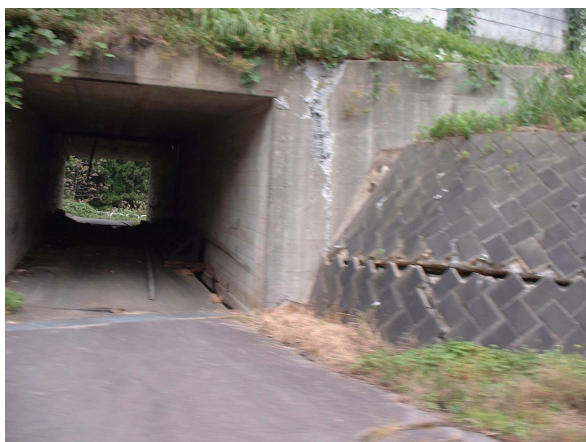
写真-5 関越自動車道を横断するボックスカルバートの被害

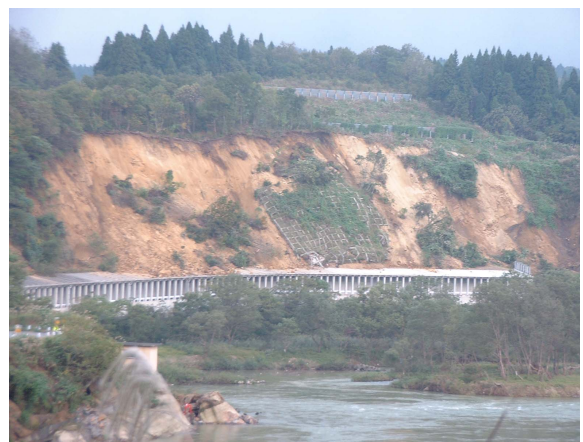
写真-6 県道333号中山竜光堀之内線  
でのスノーシェルター上部の斜面崩壊  
(国道17号が通行止めのため、緊急車両のみの代替ルートとなっている)
