## 妙見町一般県道589号岩盤崩落

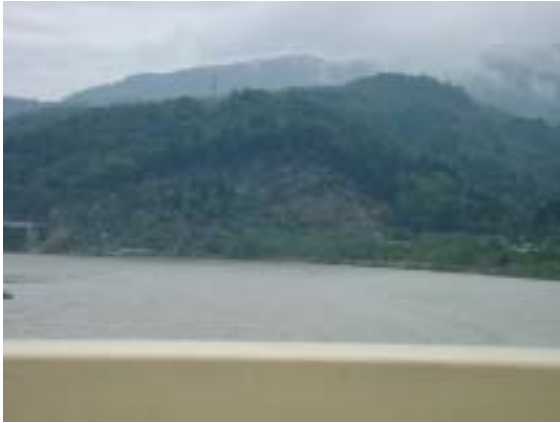
写真 - 1 岩盤崩落個所全景

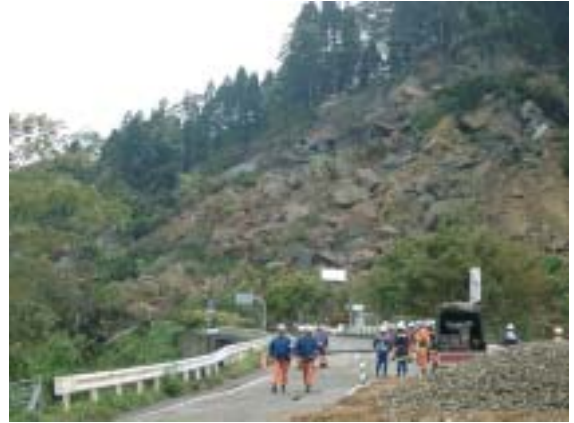
写真 - 2 崩落個所近景  
(斜面部の状況)

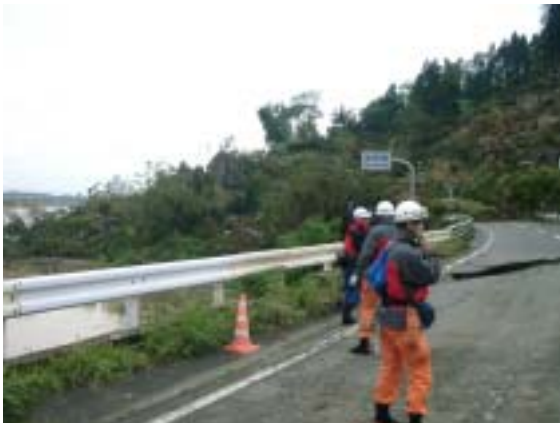
写真 - 3 崩落個所近景  
(道路・河川部の状況)

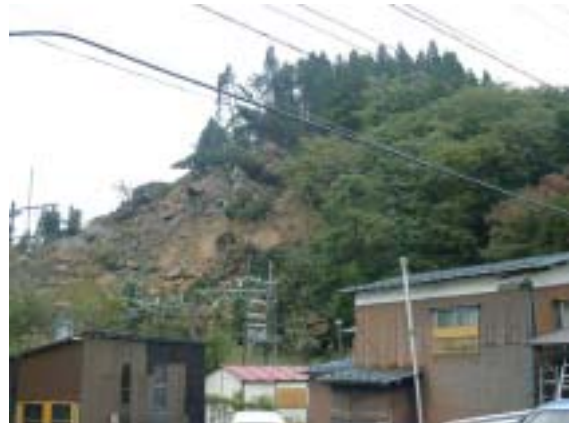
写真 - 4 JR側から見た側面の状況

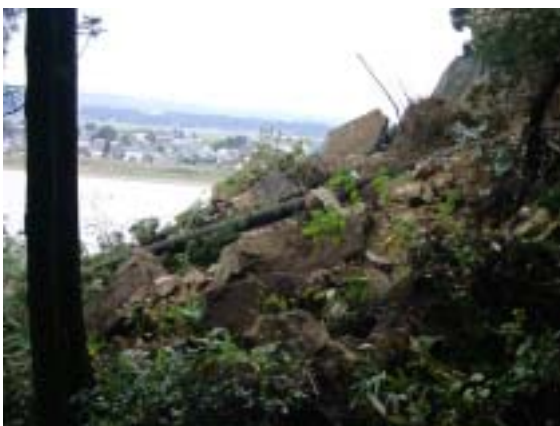
写真 - 5 崩落岩塊の状況(中腹部)  
(岩塊の径は1～3m程度)

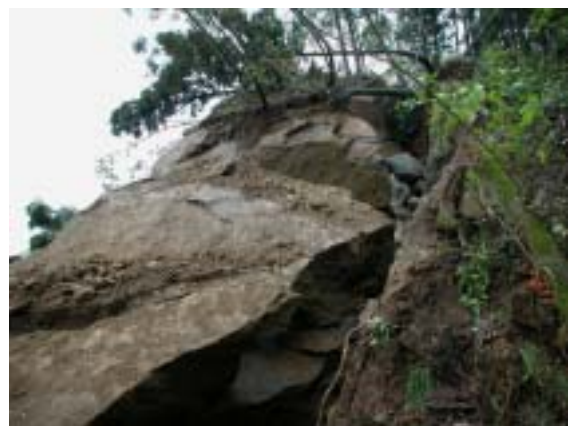
写真 - 6 崩落岩塊の状況(最上部)  
(岩塊の最大径は推定で約10m程度)
