## 河川構造物の被害状況及び復旧状況

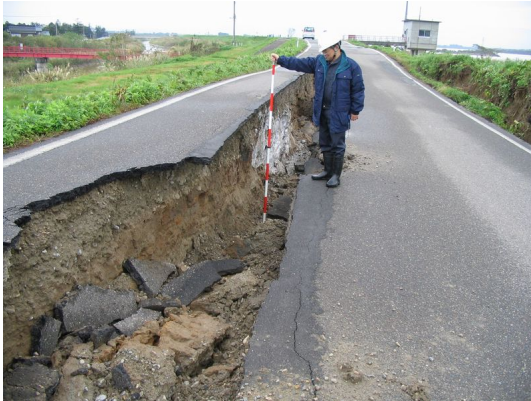
写真-1 信濃川右岸 6.5km 与坂町東与坂  
(堤防天端に生じた段差。最大 80cm 程度。)

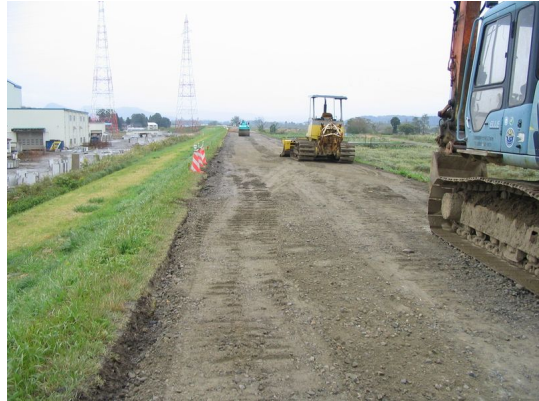
写真-2 信濃川右岸 26.5km 越路町釜ヶ島  
(復旧作業状況。舗装を取り除き、土砂によって亀裂を充填・転圧している。)

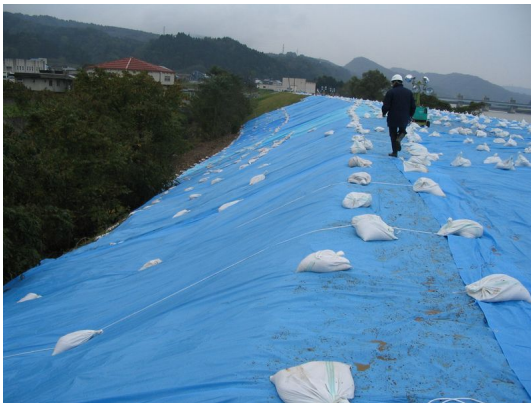
写真-3 信濃川 29.2km 長岡市三俣野町  
(法面崩壊箇所の緊急復旧後の状況。崩壊した土砂を除去し新たに盛土した。さらに、防水のため、シート張を行った。)

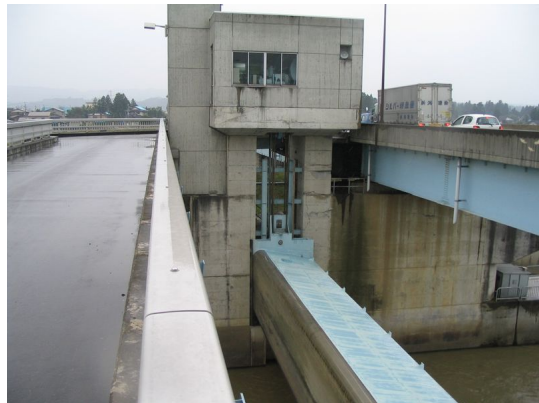
写真-4 信濃川 30.0km 妙見堰  
(損傷した門柱の全景。残留変位は目視では認められない。)

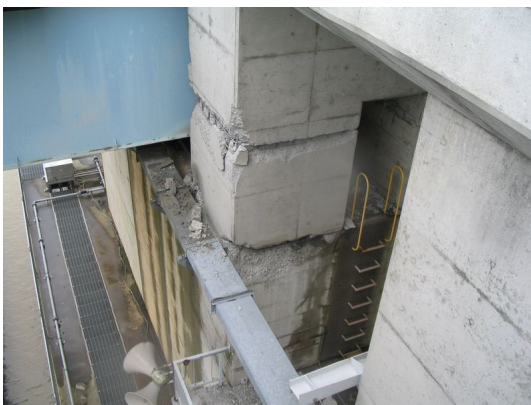
写真-5 信濃川 30.0km 妙見堰  
(損傷した部位の詳細。コンクリートが剥落し、鉄筋が露出している。)

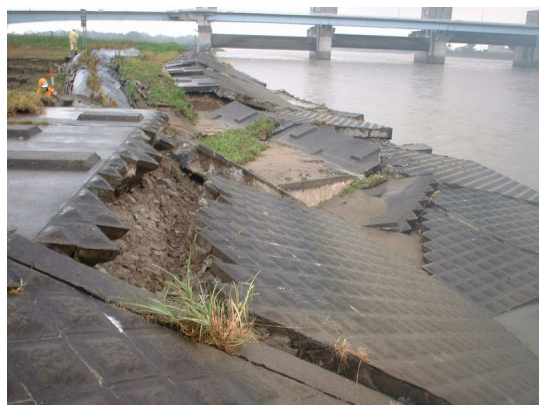
写真-6 信濃川左岸 30.1km  
(低水護岸が約 30m に渡って陥没。陥没深さは最大で 1 m 程度。)
