平成 16 年 11 月 1 日

地形・地質と道路斜面の被害状況

- 平成 16 年新潟県中越地震の現地調査速報 -

地質チーム

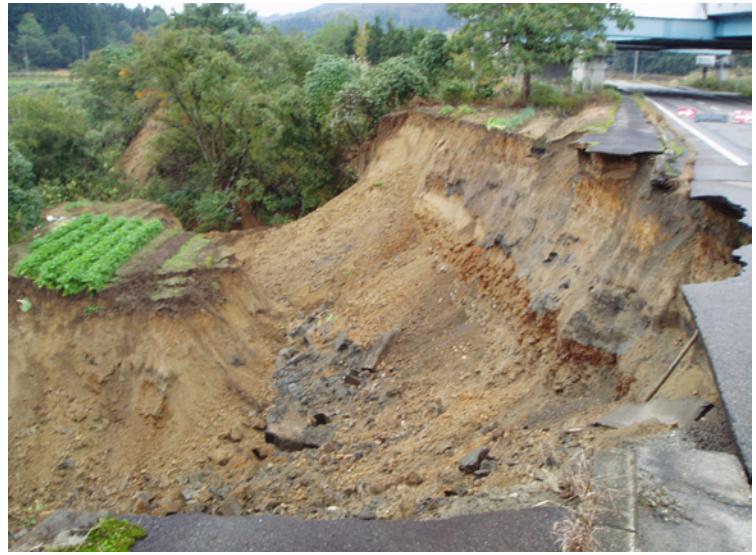
写真 -

国道 117 号塩殿では、路肩付近を頭部とする地すべりが少なくとも 2 箇所発生している。（写真 - ）この箇所の地すべりは、地すべり土塊がほとんど乱れずに移動している。地すべり土塊は段丘堆積物からなるが、すべり面が段丘堆積物内であるのか基盤岩（鮮新世の牛ヶ首層の泥岩）中にあるのかは不明である。

小千谷市塩殿。
国道 117 号沿い。
地すべり土塊がほと
んど乱れずに移動し
ている(写真左手の畠
は、写真右上の道路脇
の畠と一連のもので
あった)。

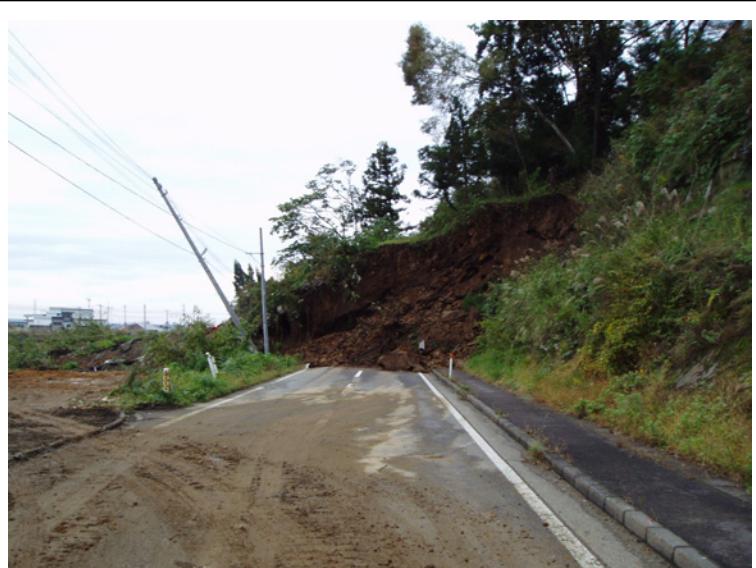
写真 - -1

小千谷大橋東方の国道 291 号では、少なくとも 2 箇所以上の岩盤崩壊が発生している。1 つは深い地すべり性岩盤崩壊（写真 - -1 ~ 3 ）で、もう 1 つ（遠方からは 2 箇所見える）は平面的な層理面すべりである（写真 - -1 ~ 3 ）。おそらく前者もすべり面としては層理面を使っていると考えられる。後者は、写真に見られるように非常に平坦なすべり面を持ち、そのすべり面は風化して黄褐色化して粘土が付着している。すべり面上の岩塊は非常に大きなものもあり、一部には直径 10 m 以上の岩塊が樹木とともにそのまますべて移動したものも見受けられることから、極めて強い地震動により、岩盤が層理面沿いに平行に滑動したものと推定される。

小千谷大橋東方。
国道 291 号沿い。
深い地すべり性の崩
壊。

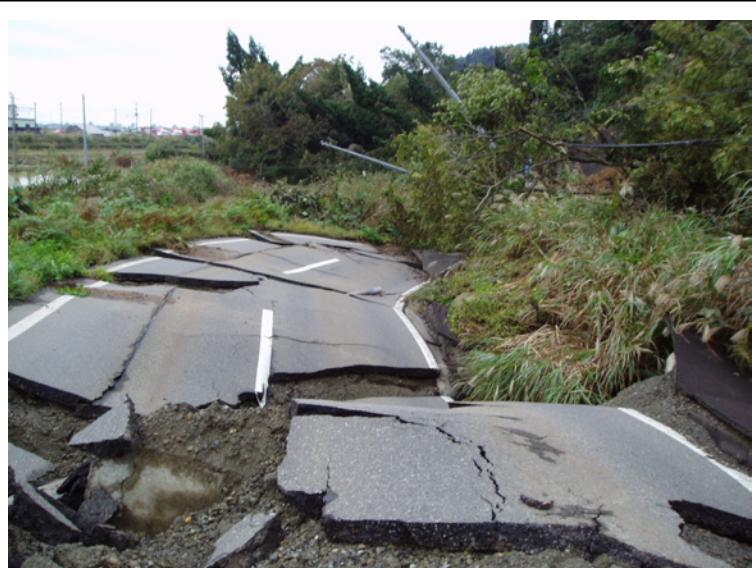
写真 - -2

上記崩壊箇所の末端
部。
道路を川側に押し出
している。

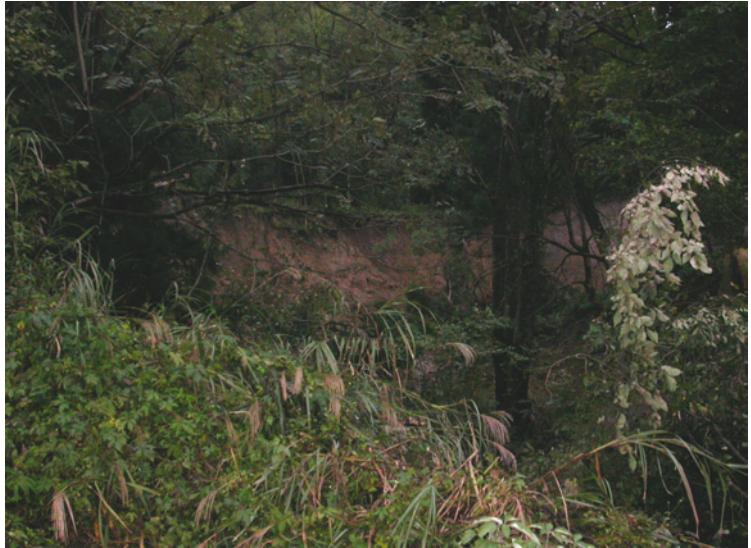
写真 - -3

上記崩壊箇所の頭部。

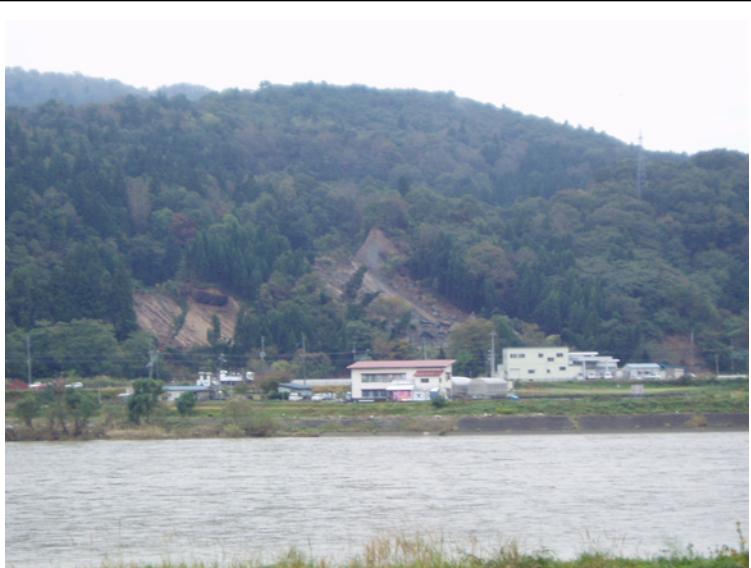
写真 - -1

写真 - -1～3および
写真 - -2～3の地点
を対岸（信濃川左岸）
から望む。

3箇所見られる崩壊
うち写真の右手の崩壊
が写真 - -1～3の地
点、写真中央の崩壊
が写真 - -2～3の地
点。

遠方からも平滑なす
べり面が見られる。

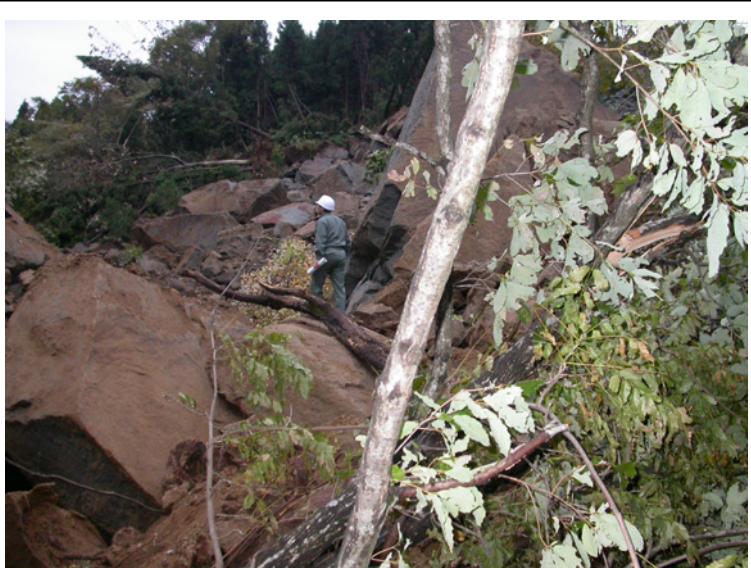
写真 - -2

上記写真の中央部の
崩壊。

崩壊部の下方には巨
大な岩塊(鮮新世の軟
質な堆積岩)が多く堆
積する。

平滑なすべり面を持
ち、すべり面上の岩塊
が滑動したものと推
定される。

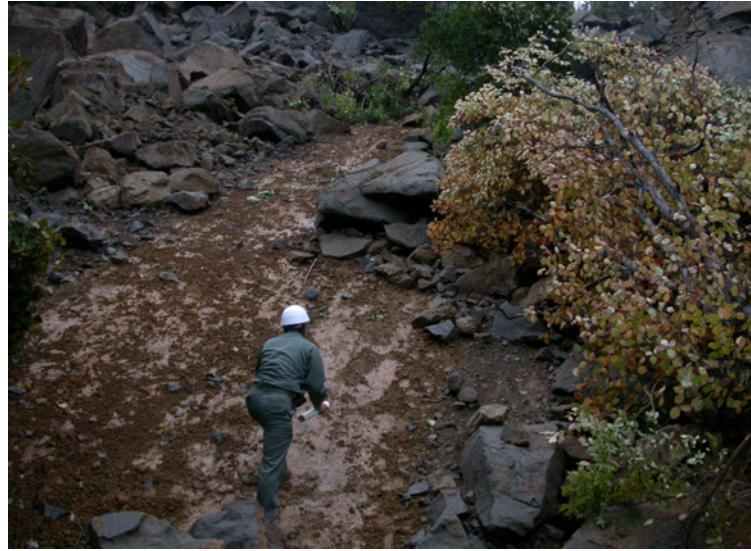
写真 - -3

上記写真の崩壊箇所に現れたすべり面。すべり面は風化し、黄褐色の粘土が付着。

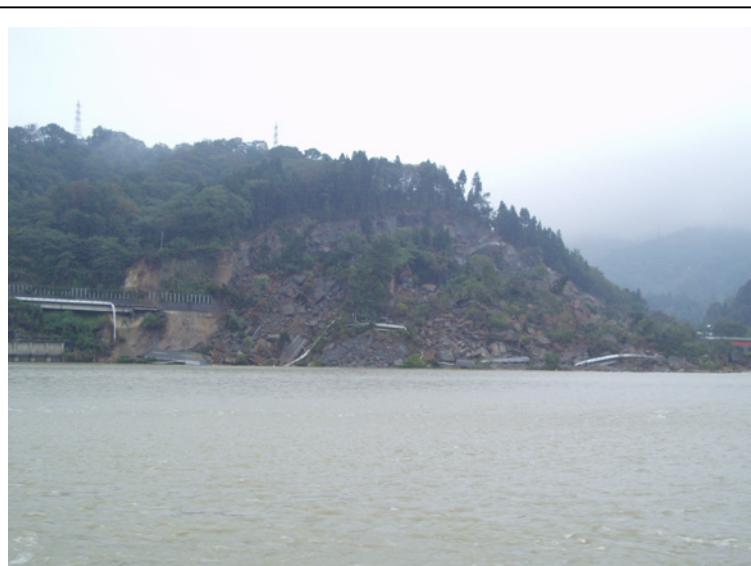
家族 3 名が巻き込まれた県道 589 号妙見町の岩盤崩壊（写真 - ）は、今回の調査では対岸から観察したのみであったが、上記の岩盤崩壊箇所の約 300m 下流にあり、地質条件、地質

と斜面の関係（方向性など）もほとんど同じであり、崩壊規模も類似していることから、妙見町の崩壊も類似の崩壊機構を有しているものと推測される。

小千谷市妙見町。
県道 589 号沿い。
家族 3 名が巻き込まれた岩盤崩壊箇所を対岸(信濃川左岸)から望む。

写真 - -2 ~ 3 の地点と同様に巨大な岩塊が堆積している。また地質条件、地質と斜面の関係(方向性など)も同様なため崩壊機構が類似していると推測される。

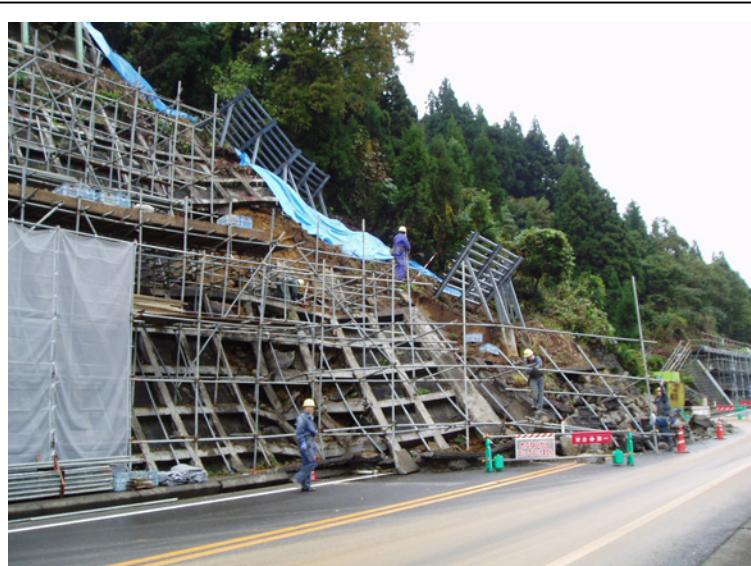
写真 - -1

川口町牛ヶ島。
国道 17 号沿い。
切土のり面の崩壊。
のり枠外側の斜面がのり枠の一部を巻き込んで崩壊。

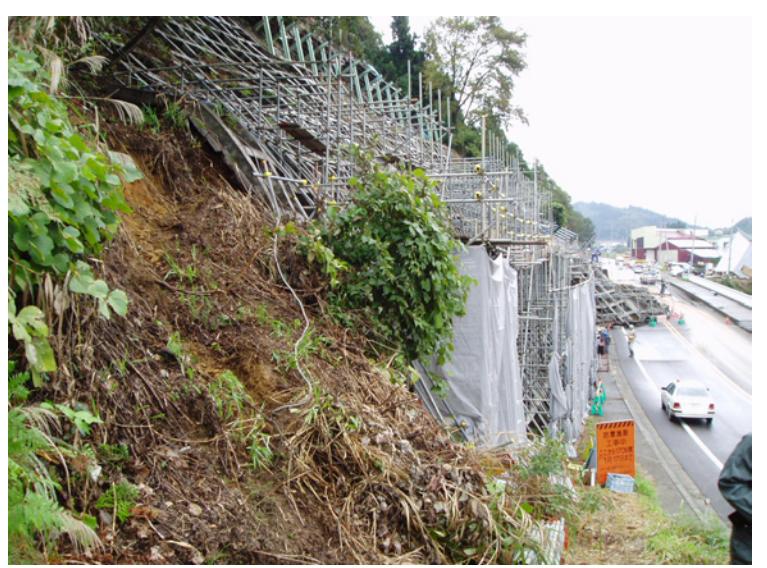
写真 - -2

上記写真と同地点の
切土のり面(小千谷市
側)。

上記写真と同様にの
り枠外側の斜面にお
いて崩壊が発生。

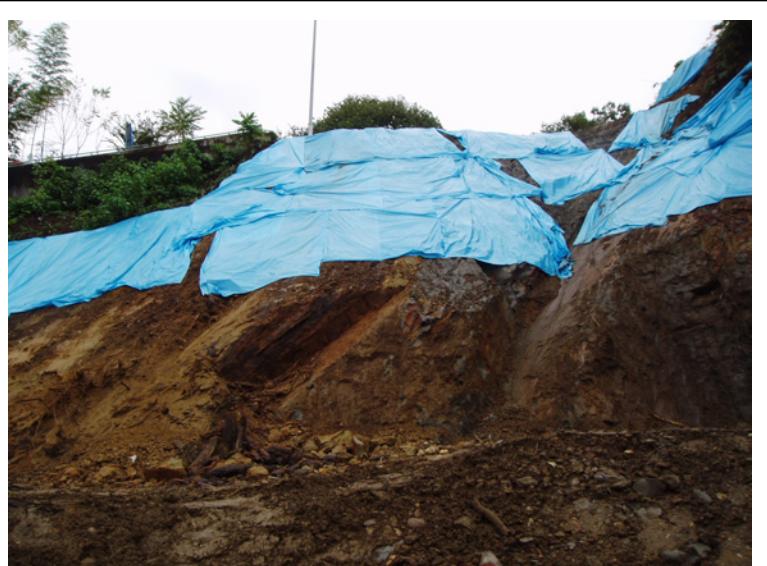
写真 -

川口町西川口。
県道 83 号沿いののり
面の岩盤崩壊。
平滑な層理面や節理
面に沿って滑落。

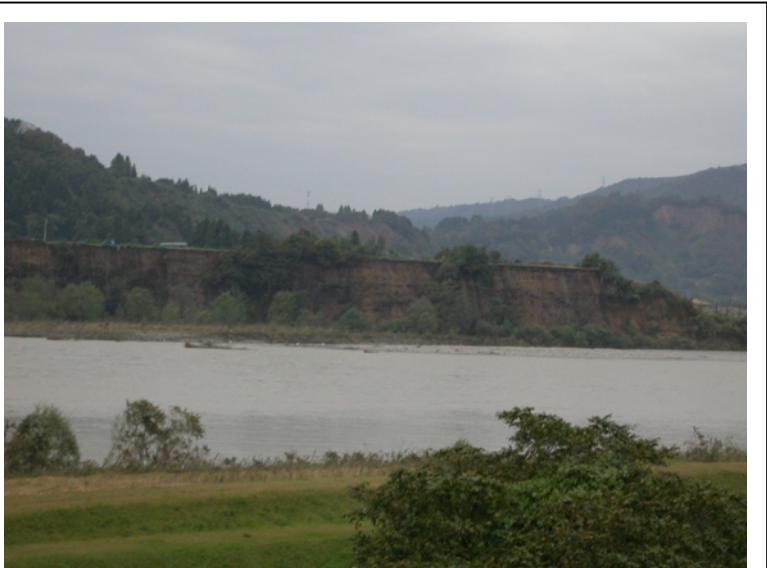
写真 -

震源域付近は広域的に様々な時代の段丘が分布しており、その一部は段丘崖を形成している。これらの段丘崖は未固結であるうえ非常に急勾配であり、このため段丘崖が数多く崩壊している（写真 - ）。道路の中には、このような段丘崖の縁、および段丘崖の直下を通過する路線が非常に多いため、このタイプの道路斜面災害が全体の被害の中でも卓越している。

川口町西川口。
信濃川沿いの段丘崖。
震源域付近には様々
な時代の段丘が分布
し、その一部は写真の
ような急崖をなし、崩
壊が発生している。

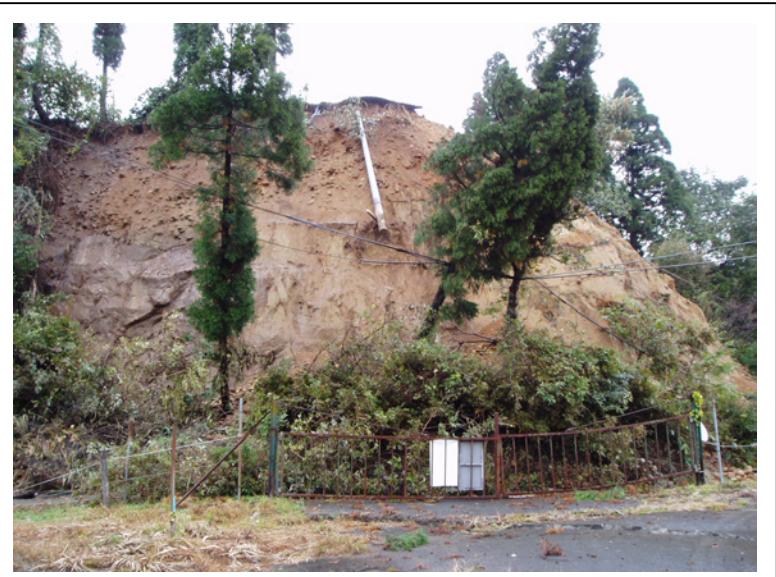
写真 - -1

川口町牛ヶ島。
県道 421 号沿い。
急崖の概ね下半分に新
第三紀の堆積岩が、その
上位に段丘堆積物が分
布する。
斜面崩壊は段丘堆積物
のみで発生。

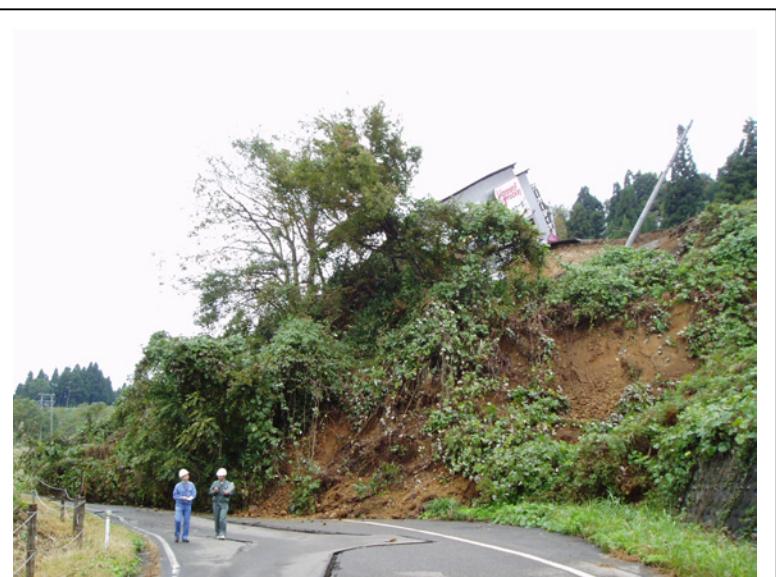
写真 - -2

川口町牛ヶ島。
県道 421 号沿い。
上記写真的約 100m 北西
の地点で、新第三紀の堆
積岩と段丘堆積物が同様
に分布する。
斜面崩壊は強風化した基
盤岩の一部をすべり面に
し、やや深く発生してい
る。

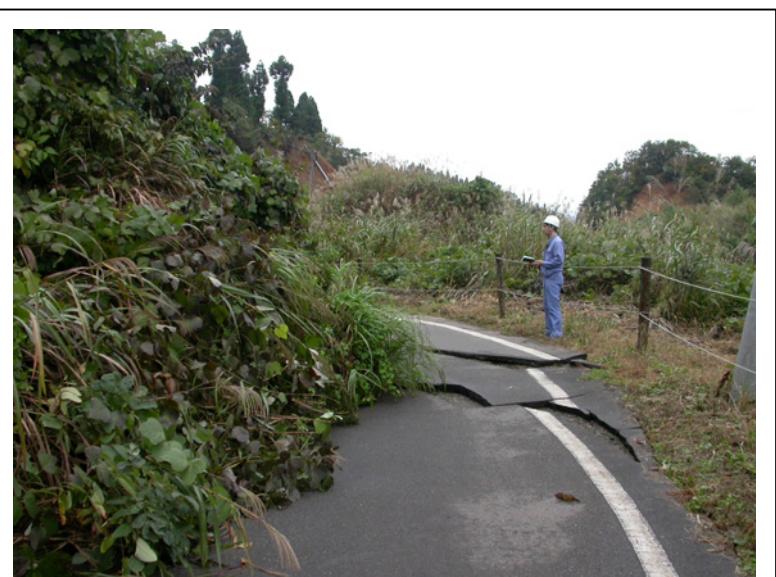
写真 - -3

上記崩壊箇所の末端部。
道路を川側に押し出して
いる。

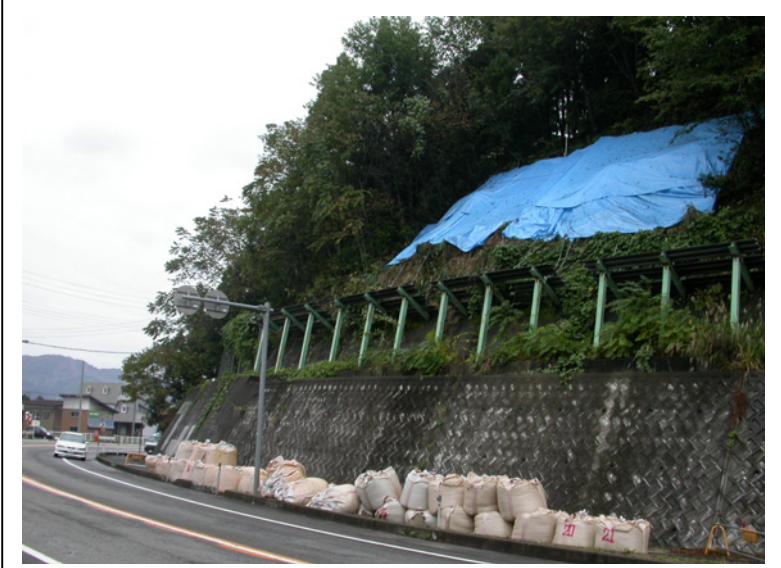
写真 -

川口町野田。
国道 17 号線沿い。
崩壊には至っていないも
のの切土のり面に変状が
見られたためにシートで
覆っている。

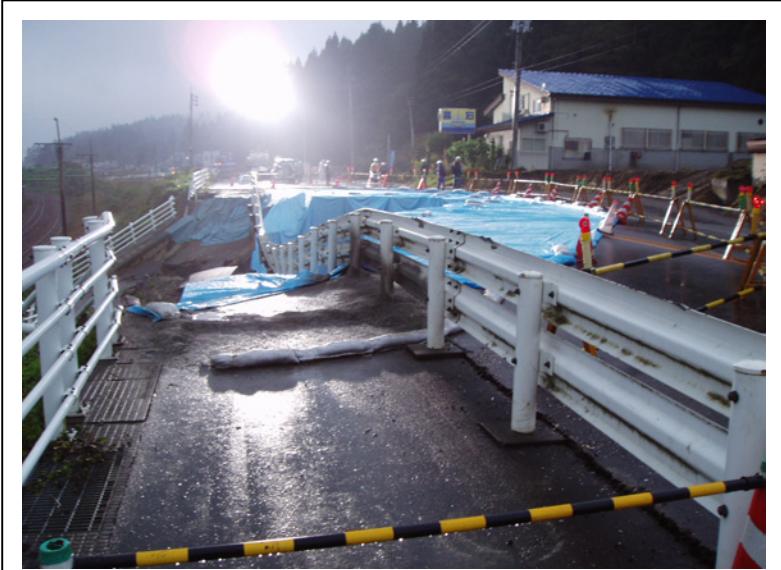
写真 - -1

国道17号天納では沢部の高盛土が17号の下のJRとともに大きく崩壊した（写真 - -1~2）。また、この崩壊箇所のやや川口よりも、沢部の高盛土（切盛境もある）に段差が生じ、交通に支障が生じていた（写真 - ）。このような段差は、規模は大きくないまでもいたるところに発生しており、多くの道路で交通への障害となっている。

川口町天納。
国道 17 号線沿い。
沢部の高盛土が国道下の
JR 上越線の線路とともに
に幅約 80m にわたって
大きく崩壊している。

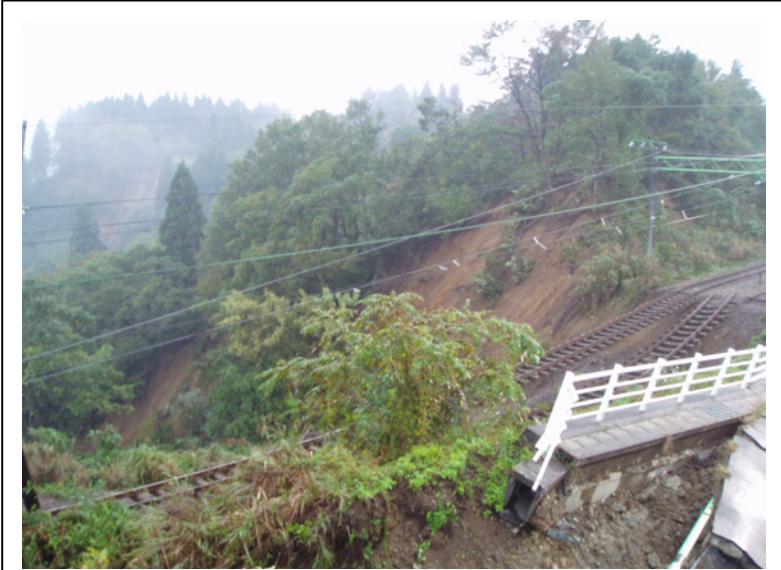
写真 - -2

上記崩壊箇所の頭部から
信濃川方向を望む。
側方斜面も崩壊してい
る。

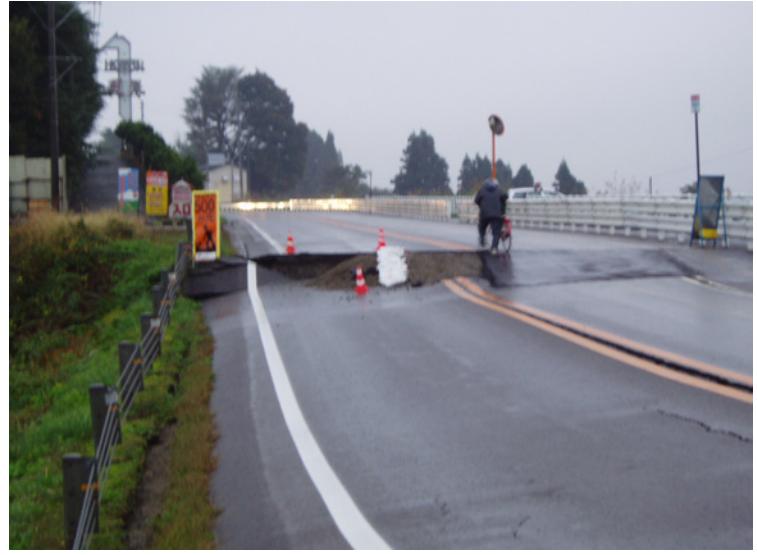
写真 -

川口町天納。
国道 17 号線。
地点の南方。
手前側、沢部の高盛土の
沈下によって、段差が生
じている。

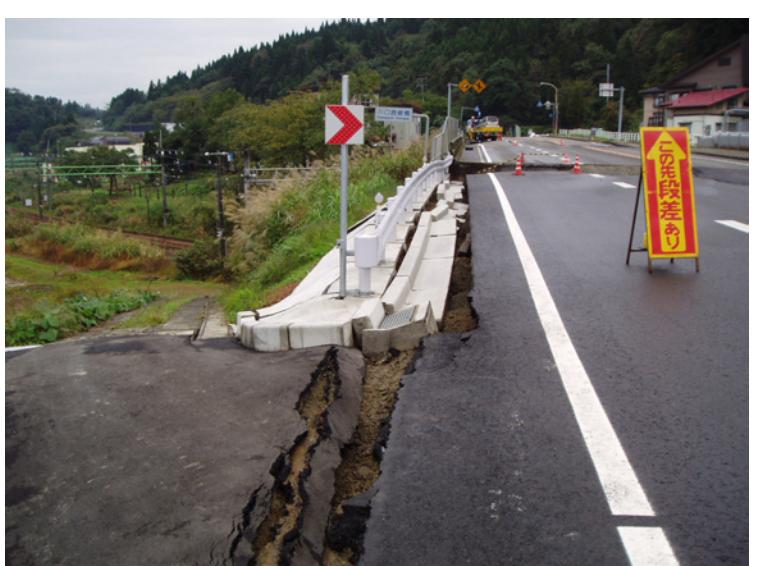
写真 -

川口町川口。
国道 17 号線川口跨線
橋。
手前では盛土が崩壊し、
橋梁との境界部(カラー
コーンが設置)では段差
が生じている。

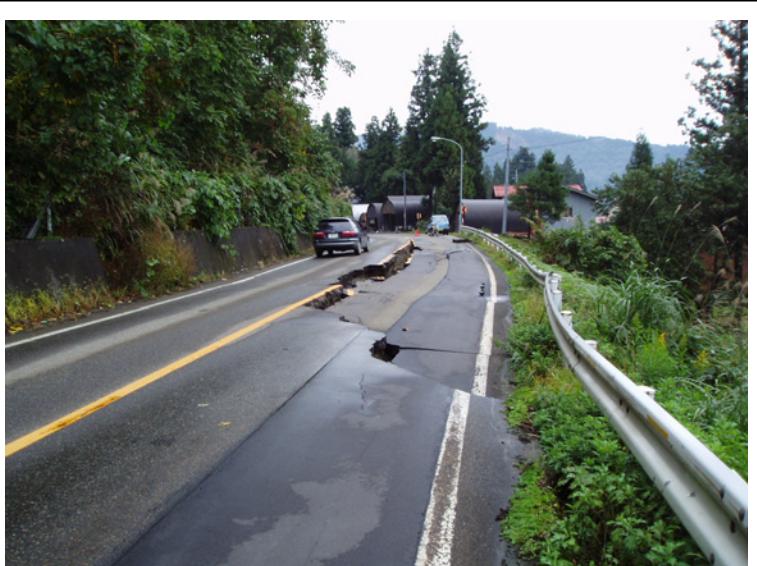
写真 -

川口町西倉。
県道 83 号線。
関越自動車道川口橋下
で見られた路肩の崩壊。
センターライン付近が
切盛境(左車線 : 切、右 :
盛) と推測される。

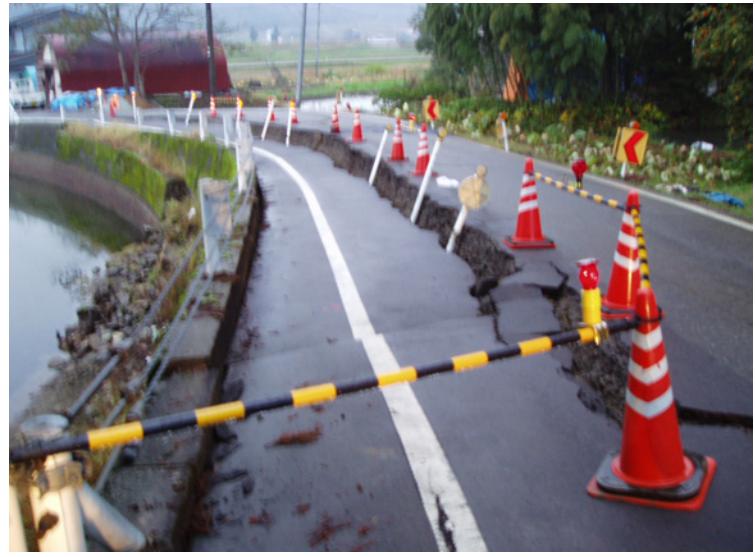
写真 -

川口町相川。
県道 582 号線沿い。
左に見える溜池に対
して盛土が崩壊して
いる。

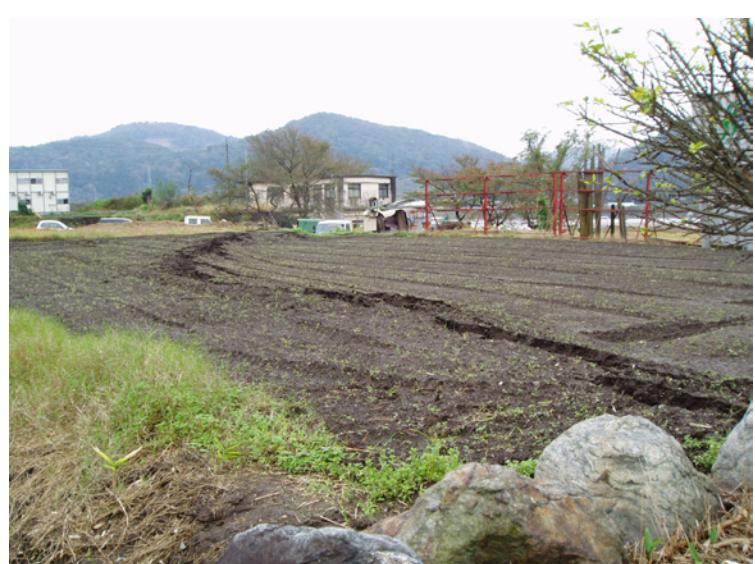
写真 -

小千谷市千谷。
国道 117 号線沿い。
平行する茶郷川との
間にある畑に段差が
見られる。この付近
は旧河道部と考えら
れる。

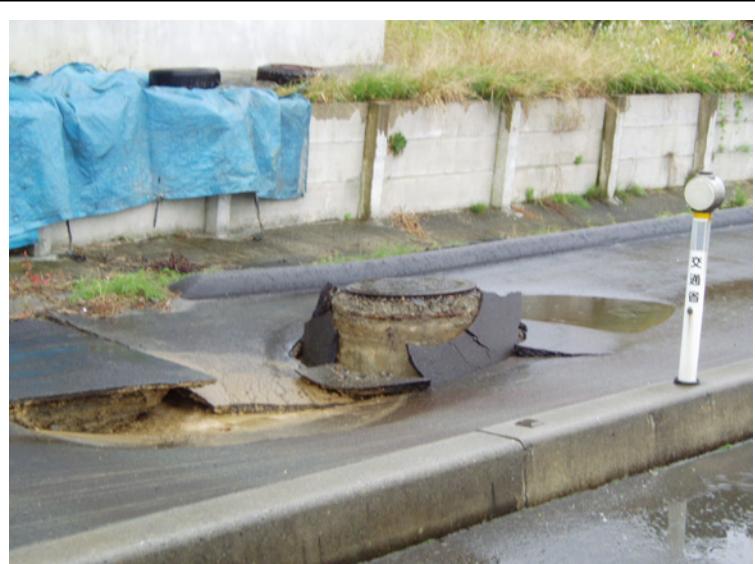
写真 -

長岡市妙見町。
国道 17 号線、越の大
橋東方。
マンホールの浮き上
がり現象。マンホー
ルに繋がる埋設管上
に陥没も見られる。
国道 17 号線沿いに
複数見られる。
