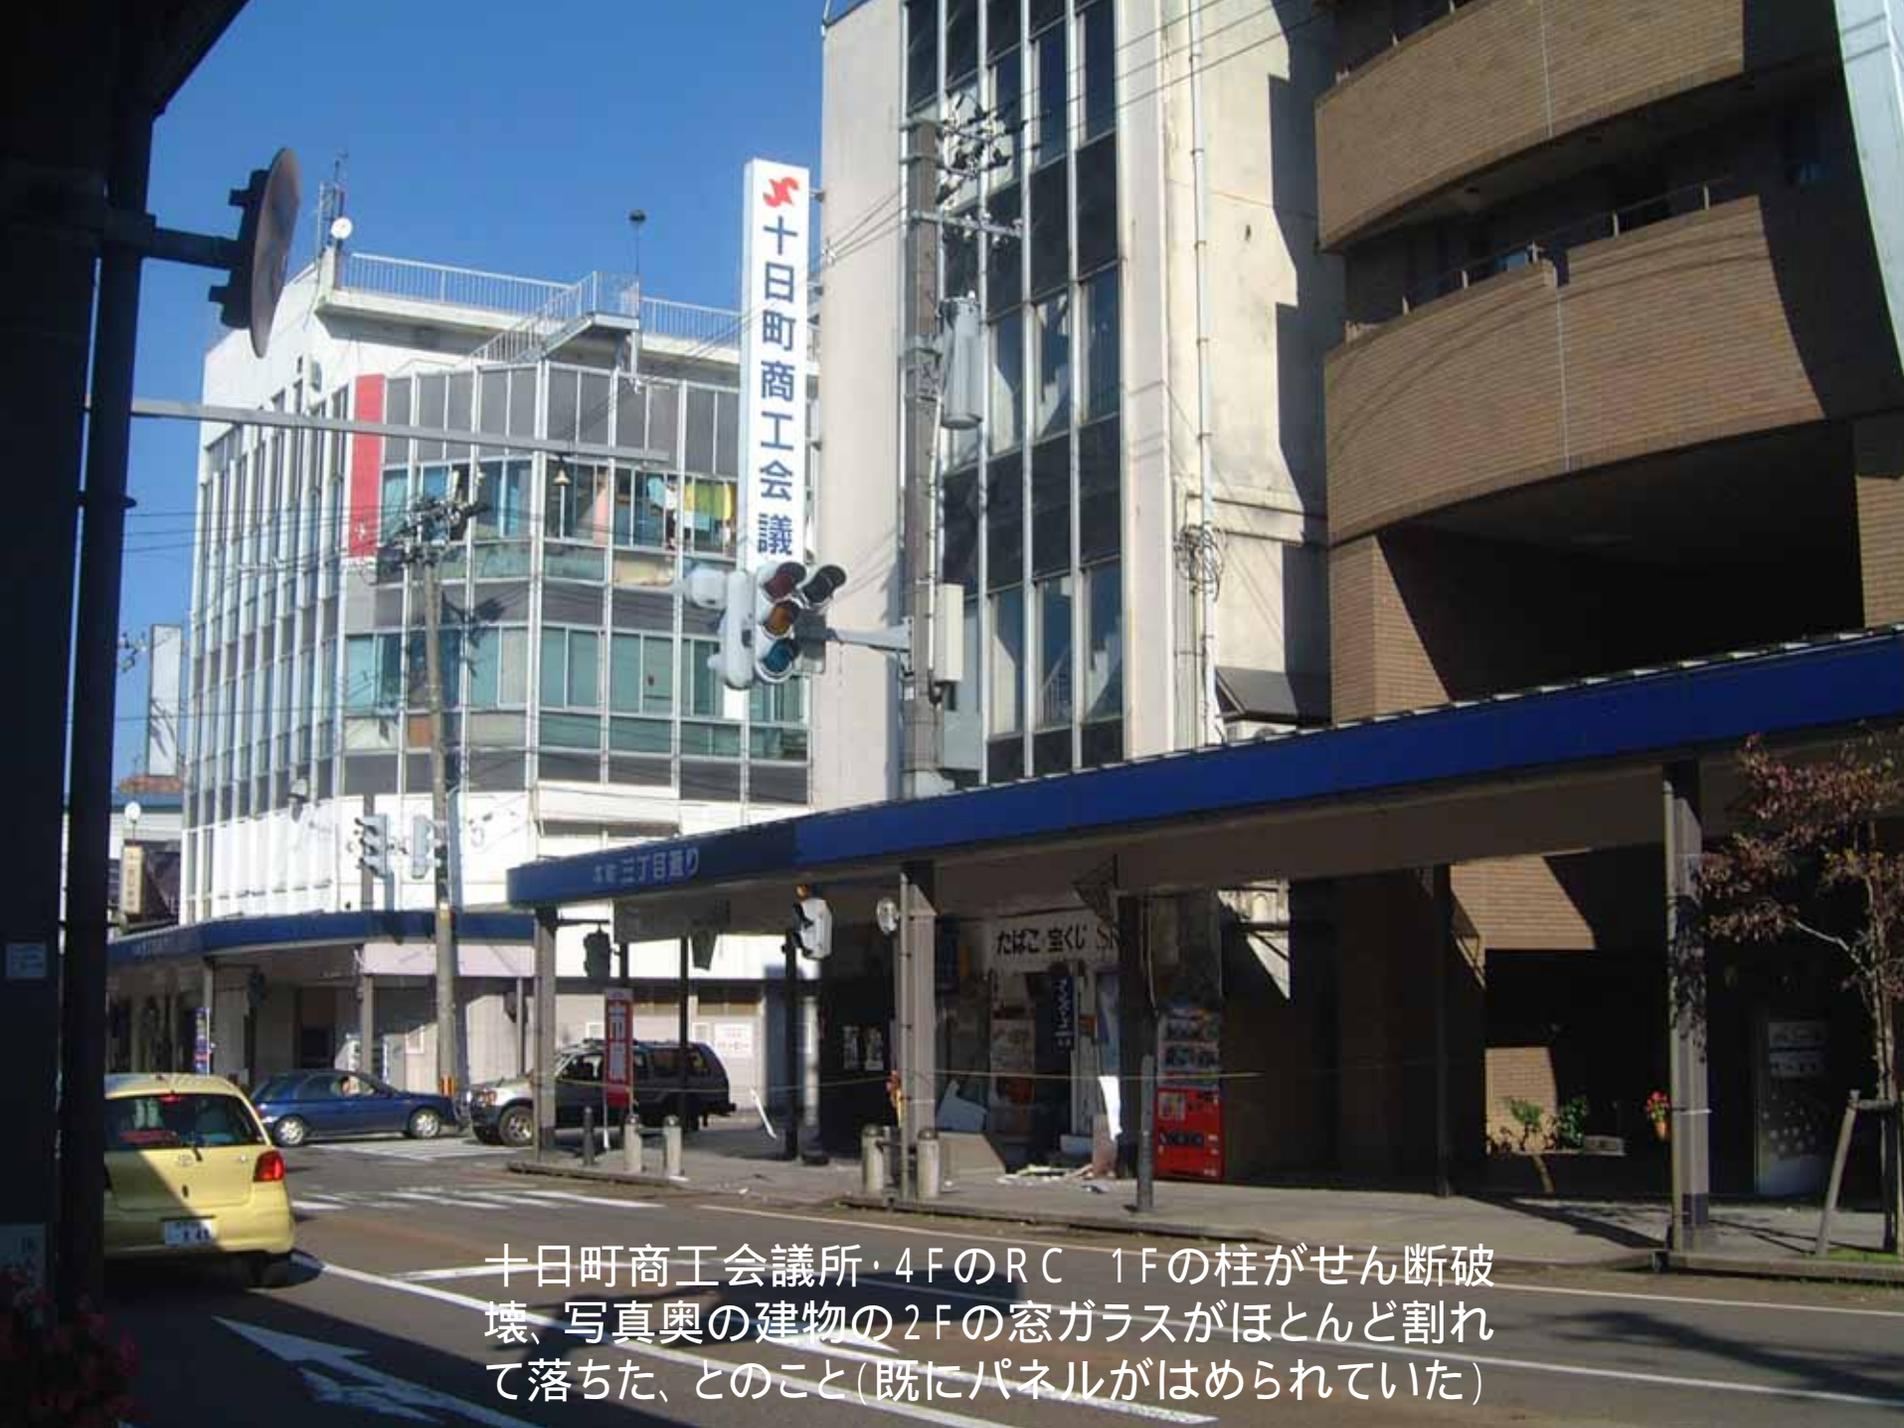
十日町商工会議所・4FのRC 1Fの柱がせん断破壊、写真奥の建物の2Fの窓ガラスがほとんど割れて落ちた、とのこと(既にパネルがはめられていた)

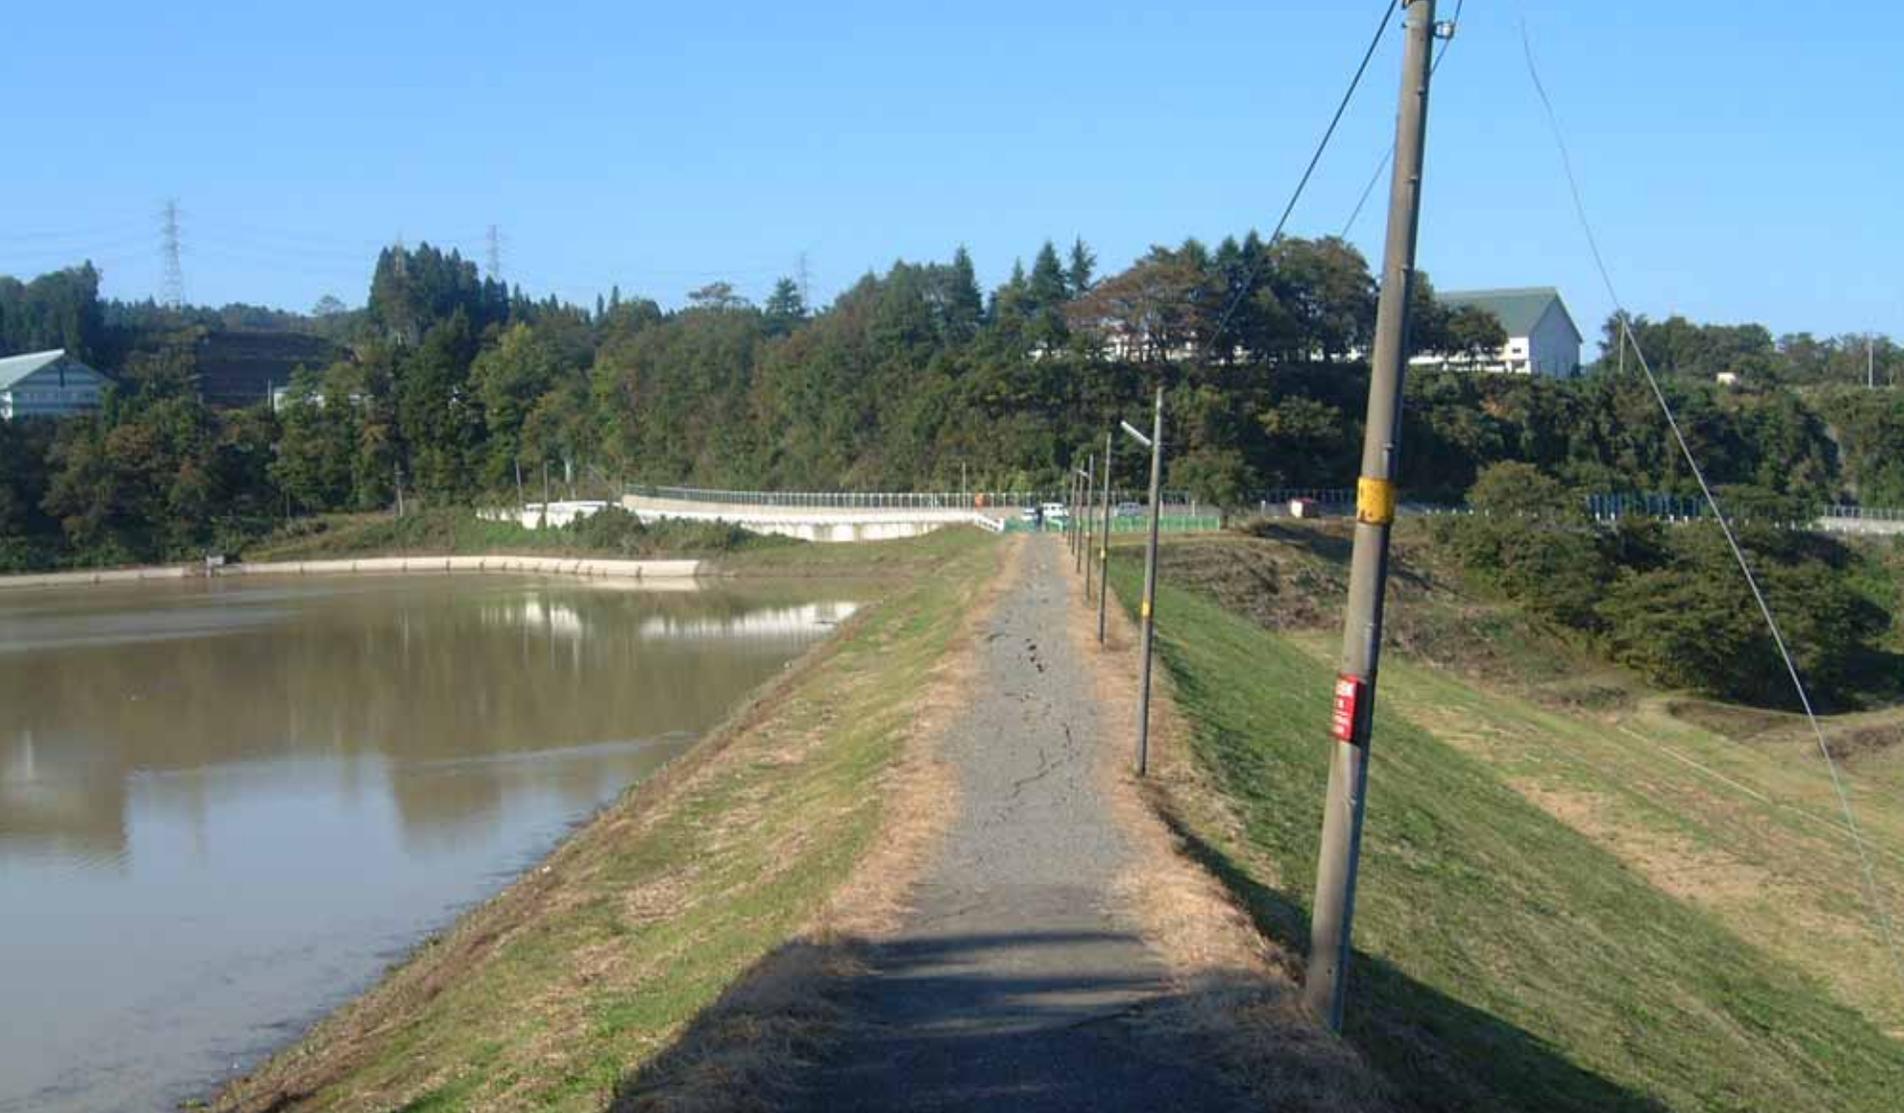
十日町市朝河原調整池堰堤が池側に滑りかけている。JR東日本の発電用施設、停電のため余水はけの水門が動かず、市役所は心配していた。私が行ったときは排水に成功して水位が50cmほど下がったと言っていた。

視察中、丁度、大きな余震が発生、堰堤が横揺れするのが見えた。3次元FEM解析の動画表示を見ているようだった。
