関越自動車道堀之内 IC

調査日：平成 16 年 11 月 6 日(土)、8 日(月)

分類別：被災状況

キーワード別：高速道路、盛土、擁壁

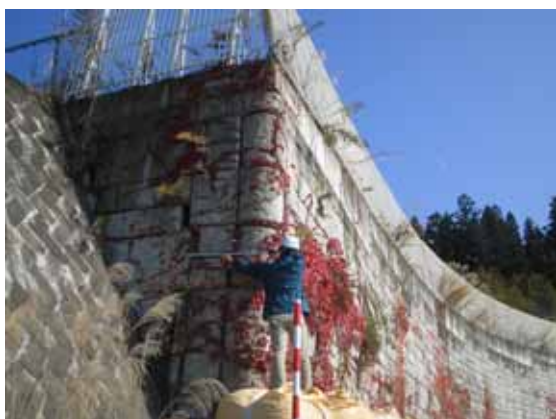
関越自動車道の堀之内 IC 付近にある 3 つのテールアルメ擁壁が被害を受けた(地図 1)。擁壁 A は料金所から本線に向かうアプローチ部分(上り)に位置し、切土斜面下部に新たに盛土して構築された最大高さ 8.2 m、長さ 103 m の擁壁である。擁壁 A は地山(軟岩)を切盛し、背面土は粘土混じり礫が主体に使用されている。テールアルメ擁壁の両端斜面にはブロック積み擁壁が構築されているが、ブロック積み擁壁には目立った被害は確認されておらず(写真 1)、被害はテールアルメ擁壁に集中した。被害状況は、中段部ではらみ出し(写真 2)が生じ、壁面下部から湧水と背面土のこぼれ出しが生じた(写真 3)。また、テールアルメ擁壁 A 天端の側道では舗装体のひび割れ・陥没(写真 4)と、小規模ではあるが液状化現象の形跡(噴砂：写真 5)が確認された。天端のひび割れ・陥没位置と、補強材端部の位置(壁面工より 7 m)は一致していた。さらに、擁壁上部の切土斜面に構築されているブロック積み擁壁には、横断クラックが発生した(写真 6)。擁壁 A において、地山斜面からは湧水があり、テールアルメ擁壁天端や擁壁上部ブロック積み擁壁には排水溝や水抜きパイプが設置されていたが、擁壁自体の排水性能は

写真1 テールアルメ擁壁 A の被害状況(中段部のはらみ出し)と隣接するブロック積み擁壁の状況(無被害)

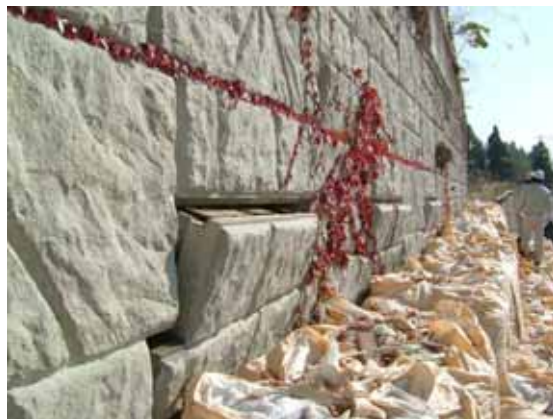
写真2 テールアルメ擁壁 A の被害状況(中段部のはらみ出し)

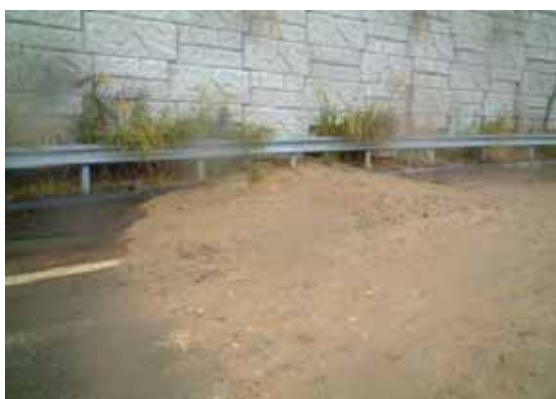
写真3 テールアルメ擁壁 A の湧水と背面土のこぼれ出し(日本道路公団資料)

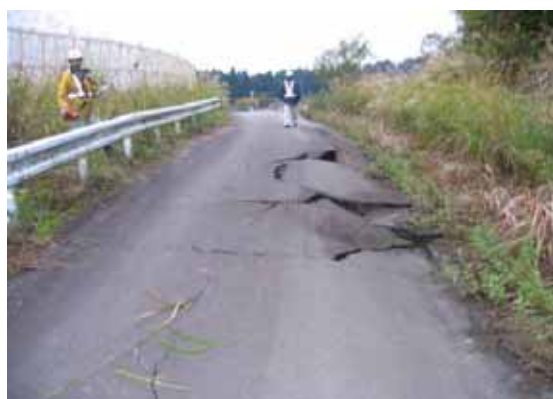
写真4 テールアルメ擁壁 A 天端のひび割れ・陥没(日本道路公団資料)

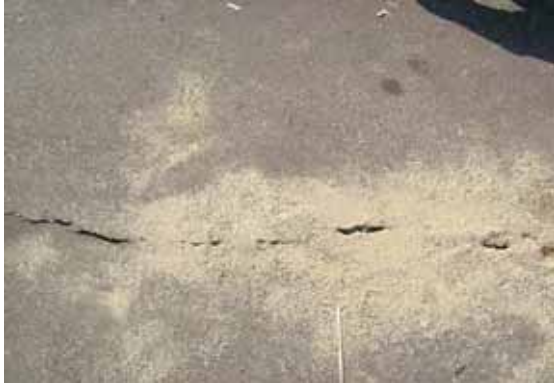
被害を受けたテールアルメ擁壁 3 つは、背面土には透水性が低く粘土含有率の高い裏込材を使用しているという共通点があり、擁壁の排水性能が十分ではなかったと推測される。排水性能の不足に関しては、天端での憤砂や植生状態からも伺える。中越地震前の連続的な降雨により背面土は飽和状態に近く、補強材ストリップ周辺が水道(排水溝)となることにより引き抜け抵抗が減少していたことが被害の背景にあったと推測される。

写真5 テールアルメ擁壁 A 天端での噴砂

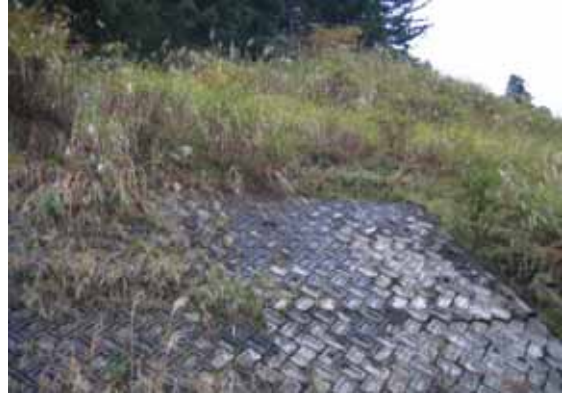
写真6 テールアルメ擁壁 A 上部斜面のパネル積み擁壁のひび割れ（日本道路公団資料）

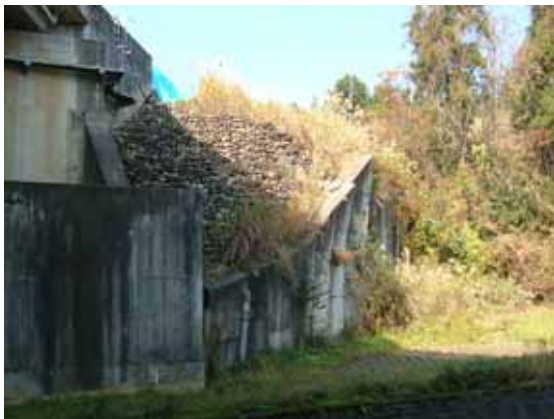
擁壁 B&C は本線水口沢川橋橋台部(上り)に位置し、地山(軟岩)を切盛して構築された擁壁である。壁高は擁壁 B が約 9 m、擁壁 C が約 5.2 m である。擁壁 B&C の背面土は、擁壁 A と同様に高い粘土混じり礫が主体に使用されている。被害状況は擁壁 B が壁面工の傾き(写真 7)、擁壁 C が壁面工の傾き、沈下および目地開きで、背面土がこぼれ出す被害が生じた(写真 8)。また、擁壁 C は斜面上に構築されていて、斜面下部の地山に構築されたパネル積み擁壁にも縦断クラックが確認された(写真 9)。

写真7 テールアルメ擁壁 B の被害状況（壁面工の傾き）

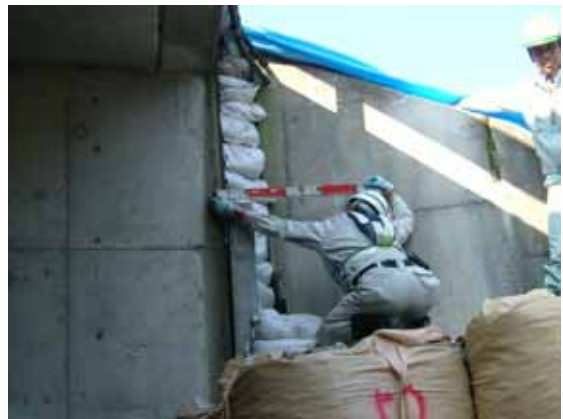
写真8 テールアルメ擁壁 C の被害状況（目地開き、背面土の流出）

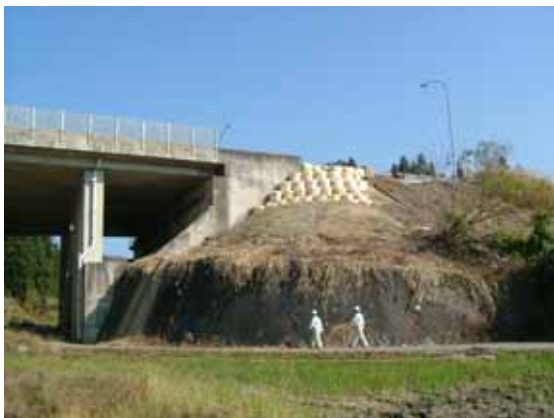
写真9 テールアルメ擁壁 C と被害状況と地山のパネル積み擁壁の縦断クラック
