## 小千谷市塩殿 A

調査日：平成 16 年 11 月 8 日(月)

班：地盤土構造マネジメント班（龍岡・豊田・平川・中島）

分類別：被災状況

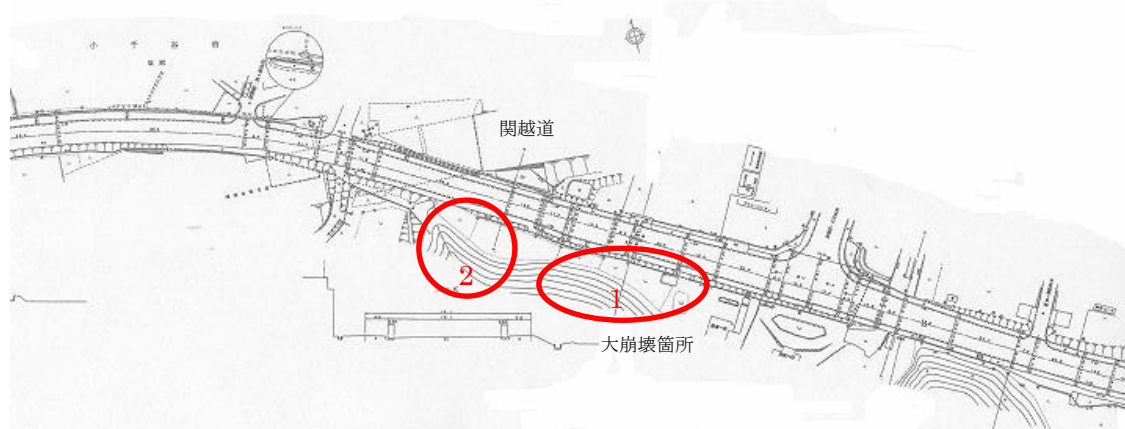
図 1 国道 117 号線小千谷市塩殿の自然斜面崩壊箇所(道路台帳:昭和 61 年作成)

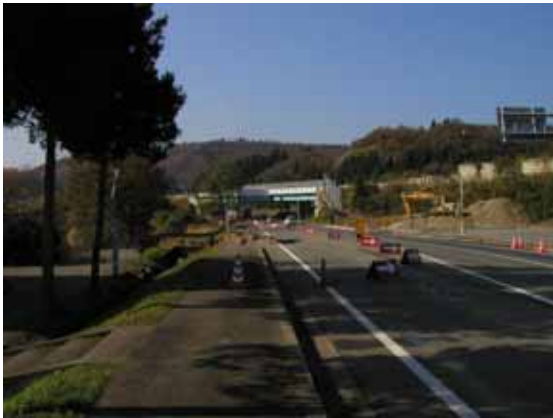
塩殿 A は、関越自動車道越後川口 IC アプローチと国道 117 号線の交差点付近に位置する。昭和 61 年調整の道路台帳を元に、図 1 に崩壊地を示す。塩殿 A では、自然斜面と見られる箇所が 2 カ所にわたって大崩壊した(写真 1~4)。崩壊の形態は円弧すべりであり、すべり面の深さは 4 m 程度であった(写真 5)。塩殿 A 地点での地盤状態は、礫まじり粘性土層(写真 6)、固化していない粘土層、砂層および泥岩層の層状構造をしていた。特に、砂層は水平ではなく、地盤の隆起によって生じた複雑な地質構造を持っている。今回の地震で多くの被害が見られた盛土の崩壊ではなく、自然堆積地盤(段丘堆積地盤)の崩壊であったと考えられる。

写真 1 塩殿 A での斜面崩壊(全体像：大崩壊 2 カ所)

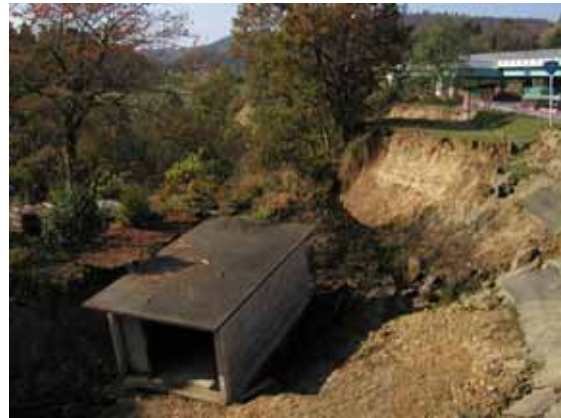
写真 2 塩殿 A での斜面崩壊(全体像：拡大)

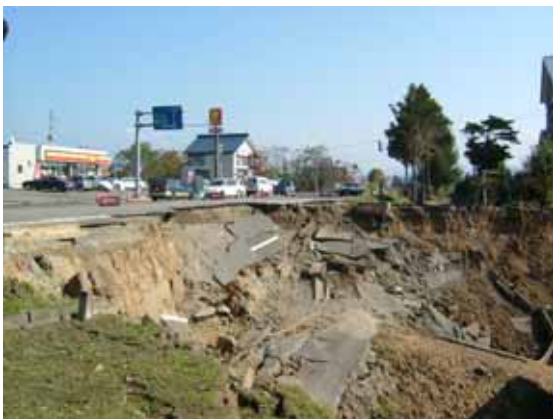
写真 3 塩殿 A での斜面崩壊状態(図 1 中の 1)

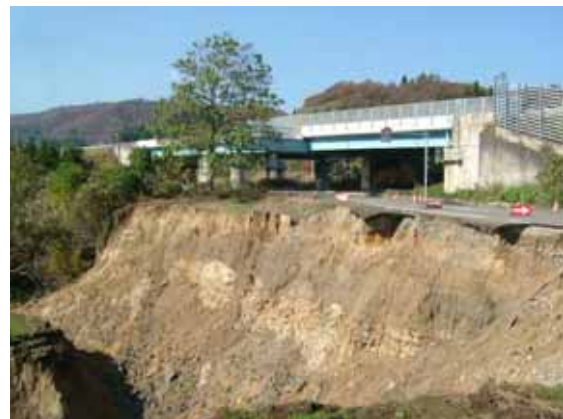
写真 4 塩殿 A での斜面崩壊状態(図 1 中の 2)

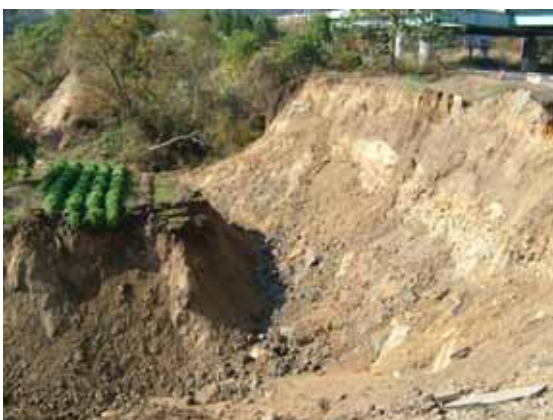
写真 5 塩殿 A での斜面崩壊状態(すべり土塊と地盤の層構造：図 1 中の 2)

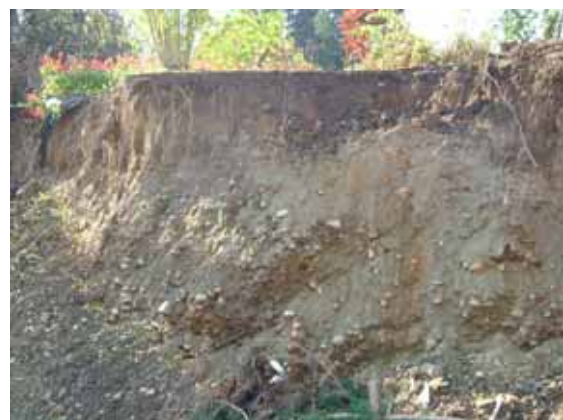
写真 6 塩殿 A における斜面崩壊地点の土質例(礫混じり粘土)
