## 小千谷市塩殿 B

調査日：平成 16 年 11 月 8 日(月)

班：地盤土構造マネジメント班（龍岡・豊田・平川・中島）

分類別：被災状況

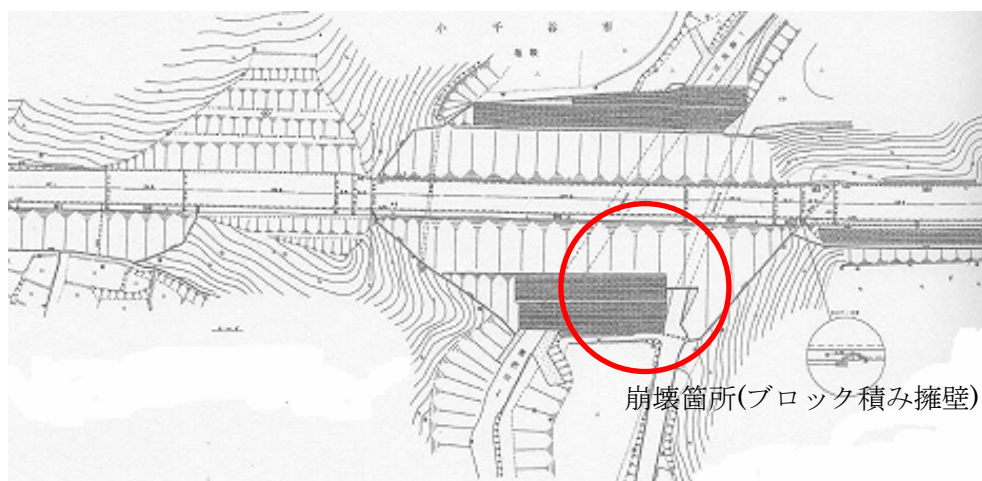
悪沢川上の高盛土はブロック積み擁壁で法面補強されている(図 1)。崩壊は、信濃川方向の斜面に生じた(写真 1 & 2)。盛土材は礫混じり粘土が使用されているようである(写真 1)。

図 1 国道 117 号線小千谷市塩殿の盛土崩壊箇所 1(道路台帳;昭和 61 年作成)

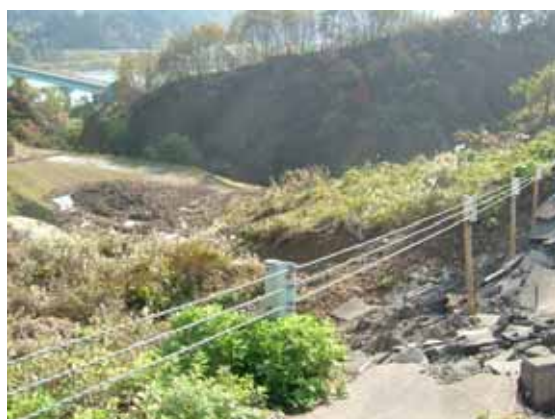
写真 1 盛土崩壊箇所 1 の状況(川西町方向)

盛土 1、2 ともに法面の自然植生が著しく、震災時において盛土内の地下水位面はそれなりに高かったと推測される。各盛土の排水設備については、調査時には確認出来ておらず、今後調査する必要がある。

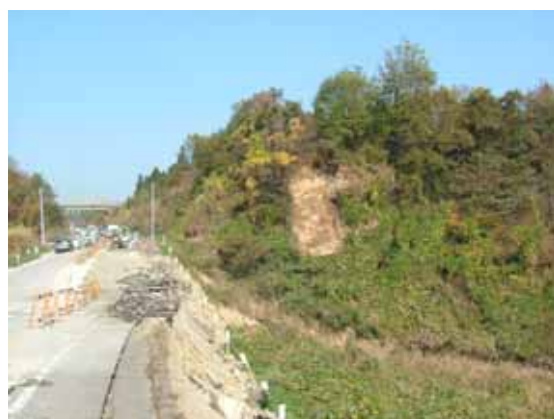
写真 2 盛土崩壊箇所 1 の状況(越後川口 IC 方向)

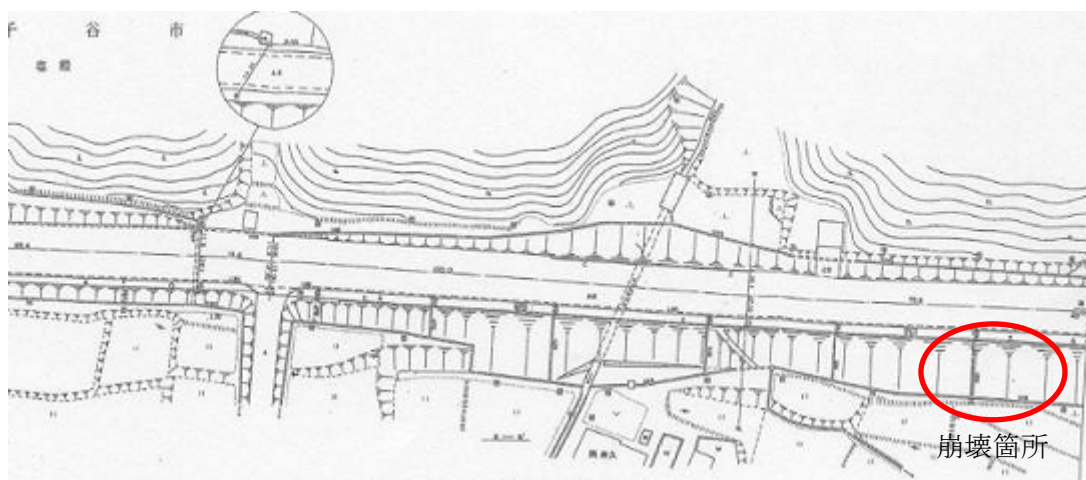
他方の盛土崩壊箇所(盛土 2)では、切盛された構造であり、法面補強は確認されなかった(図 2)。盛土 2 では切土側に被害はなく、信濃川側の盛土斜面の崩壊被害であった(写真 3& 4)。盛土材は礫混じり粘土が使用されていた。

図 2 国道 117 号線小千谷市塩殿の盛土崩壊箇所 2(道路台帳;昭和 61 年作成)

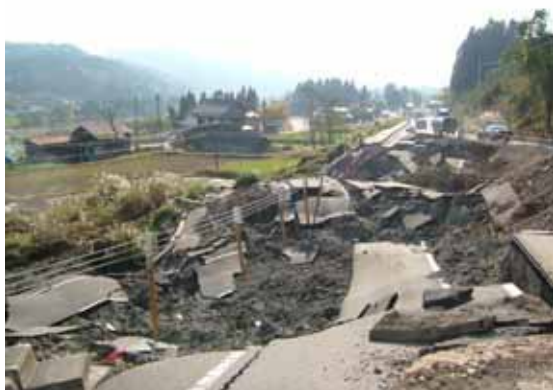
写真 3 盛土崩壊箇所 2 の状況(川西町方向)

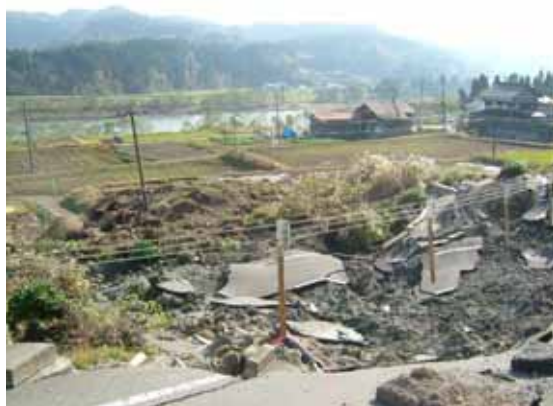
写真 4 盛土崩壊箇所 2 の状況(崩壊状態)
