国道 17 号和南津トンネル

調査日：平成 16 年 11 月 8 日(月)

分類別：被災状況、(応急)復旧

キーワード別：トンネル、一般道路

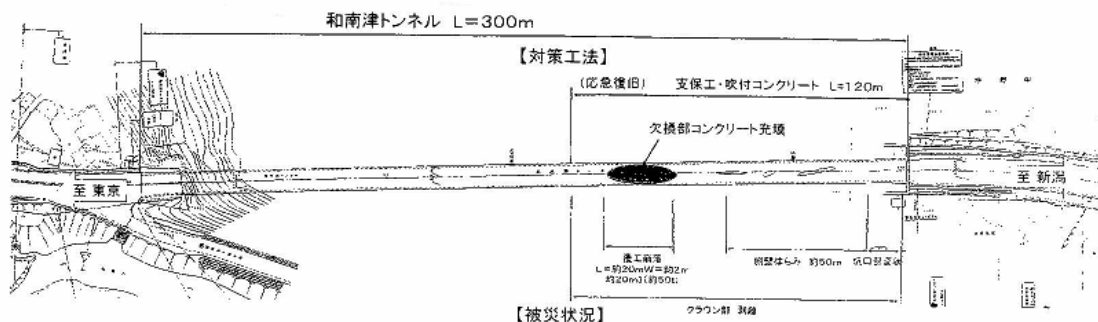
図 1 和南津トンネル被害状況(国土交通省資料)

震災による被害は、1) 長岡側坑口より約 100 m の地点で覆工上部が長さ約 20 m、幅約 2 m(約 50 ton)にわたって崩落、2) 長岡側坑口より約 50 m にわたって側壁のはらみ出し、が生じた(図 1)。インバート施工された長岡側坑口付近では、トンネルの変状が生じたものの舗装面に大きなクラックは確認されておらず、インバートの損傷は少ないと考えられる。

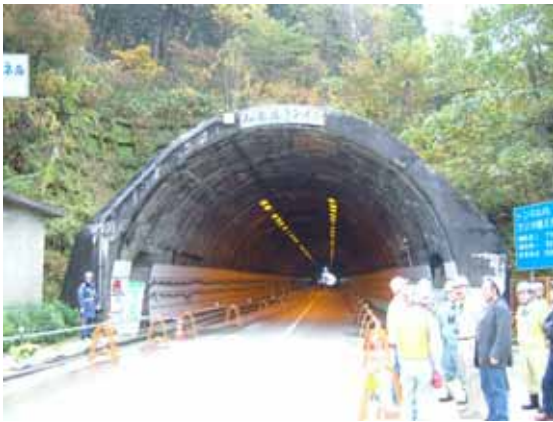
写真1 トンネル概要(東京側坑口：無被害)

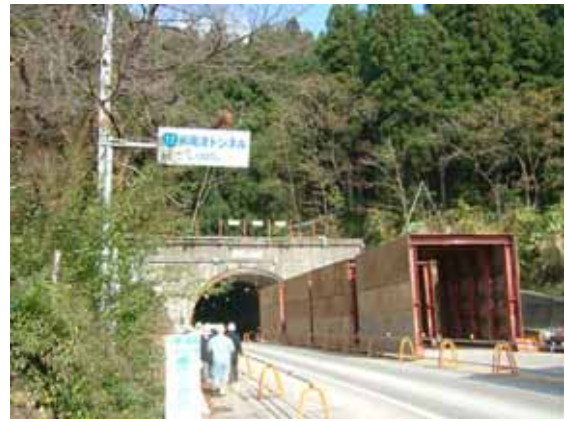
写真2 長岡側坑口(応急復旧の支保工設置が設置されている)

応急復旧は、長岡側坑口より約 120 m の区間において支保工を設置し、吹付コンクリート打設の処置が取られ、崩落箇所は欠損部にコンクリートの充填が行われた。応急復旧の工程は、崩落箇所撤去(10 月 26 日)、支保工加工(10 月 26 日~29 日)、支保工建込・コンクリート充填(10 月 29 日~11 月 2 日)が行われ、11 月 2 日夕方に仮供用を開始した。写真 2 は応急復旧後の長岡側坑口の状態、写真 3&4 は応急復旧後の覆工崩落箇所の状態である。

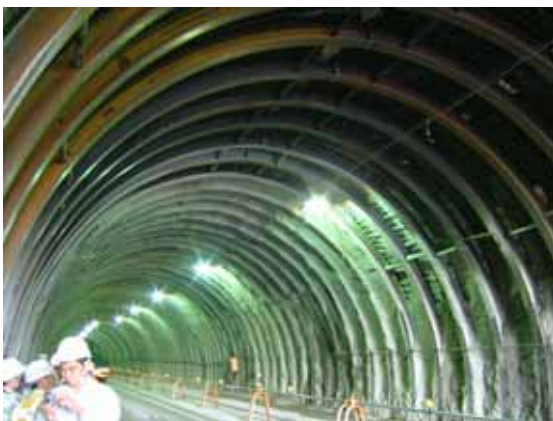
写真3 応急復旧後の状態(崩落付近)

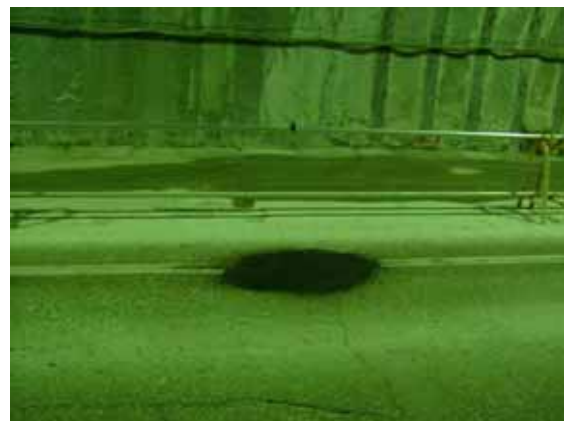
写真4 崩落付近での舗装の状態(写真中心部は崩落に伴う舗装損傷を修復した部分)
