長岡市高町

調査日：平成 16 年 10 月 31 日（日）、11 月 8 日（月）、9 日（火）

班：地盤土構造マネジメント班

分類別：被災状況

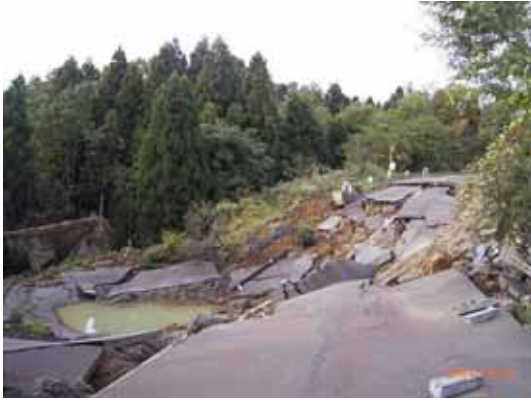
高町 3 丁目西側外周道路（写真 1）と高町 4 丁目西側外周道路が 2 箇所（写真 2, 3）、および高町 1 丁目北東側外周道路（写真 4）が大規模崩壊した。隣接する宅地も影響を受け、傾斜した家屋もあった。

写真 1 と 2 の地点は、いずれも谷地形を埋めた盛土が、最大高さ 4 m 程度、根入れ深さ 1 m 程度の重力式擁壁(例えば写真 5)とともに崩壊。背面土は含水比の高い粘土混じり礫が主体で、地山と思われる硬質粘性土層まで崩壊領域は広がる。擁壁の背面は不織布のような厚さ 2cm 程度の排水シートが設置され（写真 6）、壁面に排水孔もあった。しかし、崩壊面には部分的に湧水 or 漏水（例えば写真 7）があり、さらに、背面土は粘土分含有率が高く透水性が低いことが推測されることから、擁壁の排水性能が十分でなく地震前の台風の影響で背面土の含水比が高まっていたことが、大規模な崩壊を引き起こした原因として考えられる。背面土の締固め度の影響も考えられる。

写真1 高町3丁目の被災箇所

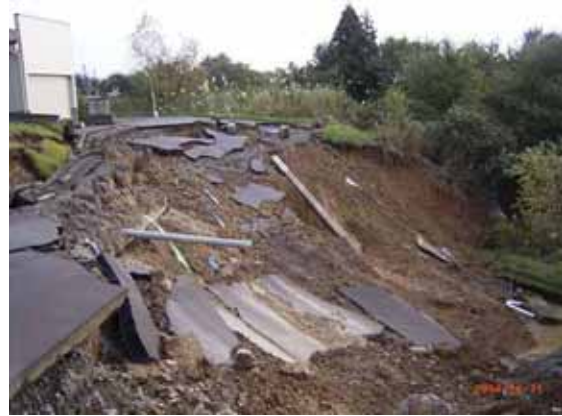
写真2 高町4丁目の被災箇所 (その1)

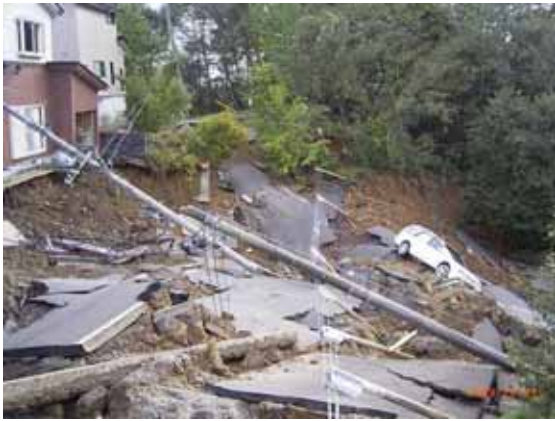
写真 3 の地点では擁壁は確認されなかった（小段のある盛土で、小段上には排水用 U 字溝があったと推測される）。盛土材料も上記 2 地点とは異なり、火山灰質であった。

写真3 高町4丁目の被災箇所 (その2)

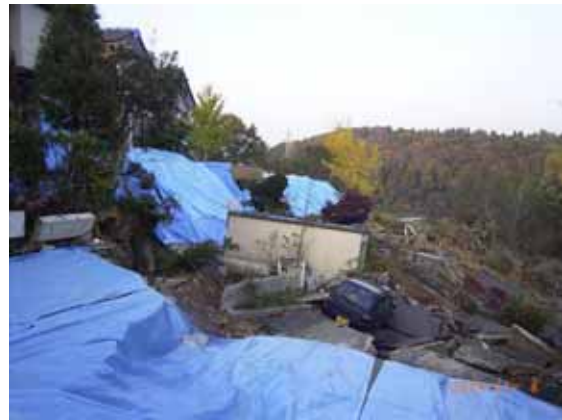
写真 4 の地点での崩壊は 2 方向にわたり、送電鉄塔付近まで崩土が到達していた（写真 8,9）。

写真4 高町1丁目の被災箇所

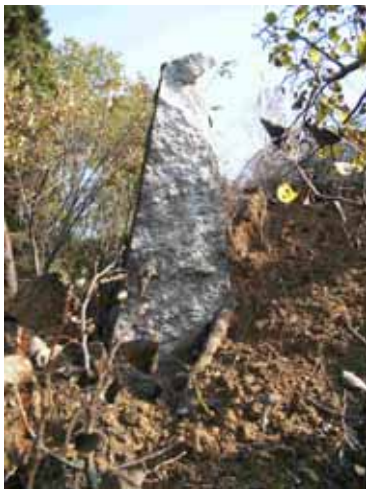
写真5 高町3丁目の被災箇所の擁壁断面

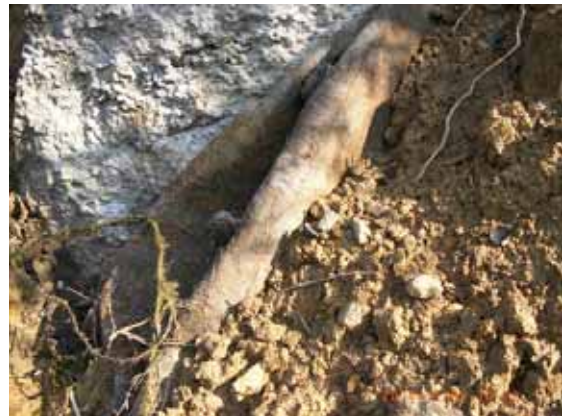
写真6 擁壁背面の排水材

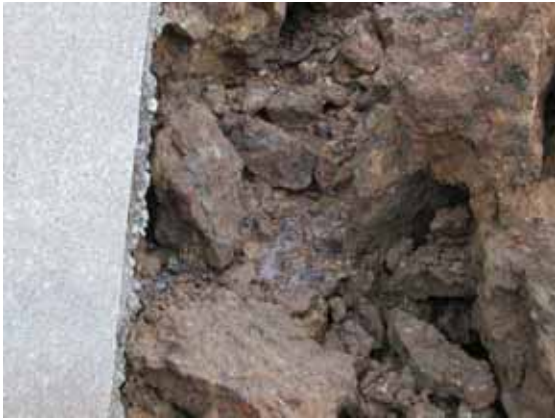
写真7 背面地盤に見られた湧水 or 漏水
電鉄塔

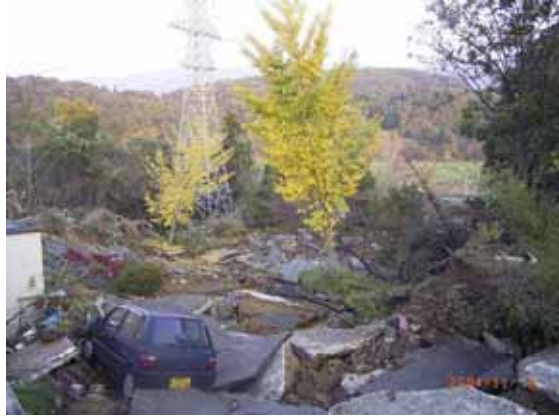
写真8 高町1丁目の被災箇所下部の送
電鉄塔

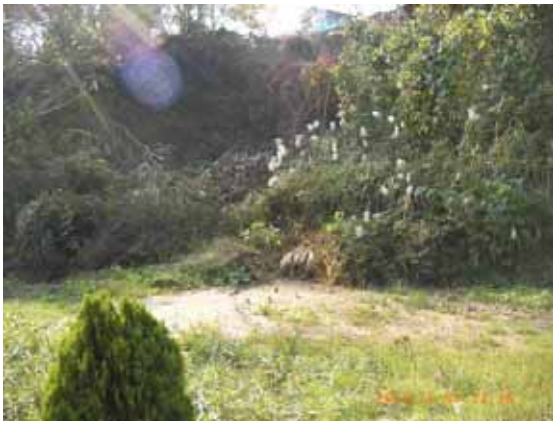
写真9 高町1丁目の被災箇所下部(背面土流出)
変位

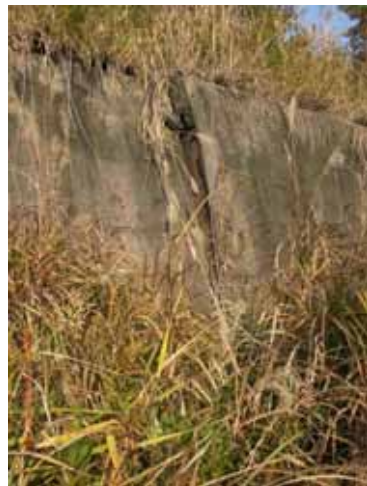
写真 10 は、高町 4 丁目付近の外周擁壁の変位である。

写真10 高町4丁目付近の外周擁壁の
変位
