刈谷田川堤防、中之島町五百刈

調査日：平成 16 年 11 月 8 日（月）

分類別：被災状況

キーワード別：河川堤防

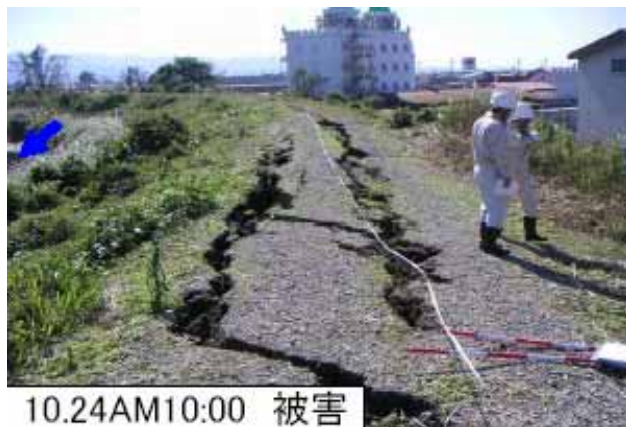
写真 1 土堤の被害状況と被災位置（新潟県土木部河川管理課の HP:

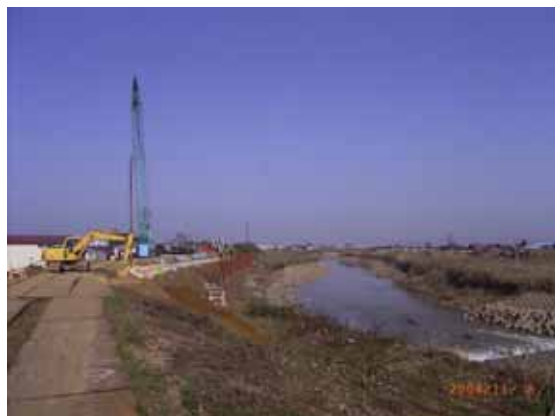
1. 矢板で二重締め切りをし、切り返しを行う。

図 1 応急工事の概要（新潟県土木部河川管理課の HP による）

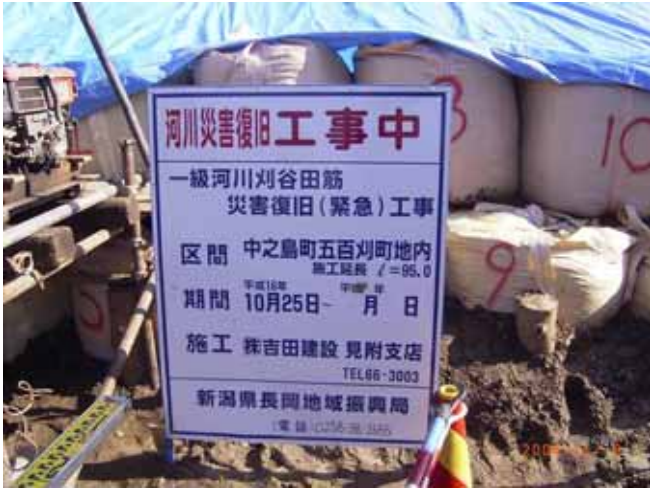
写真3 堤防のり尻で行われていた地盤調査箇所での表示

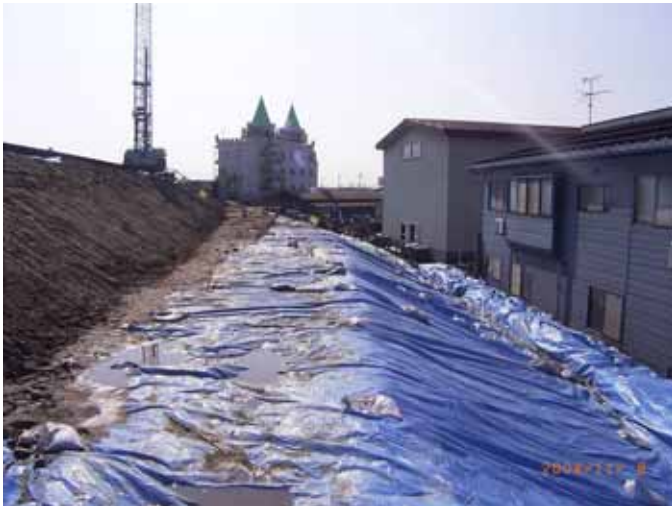
写真4 堤内地側での堤防の応急復旧状況

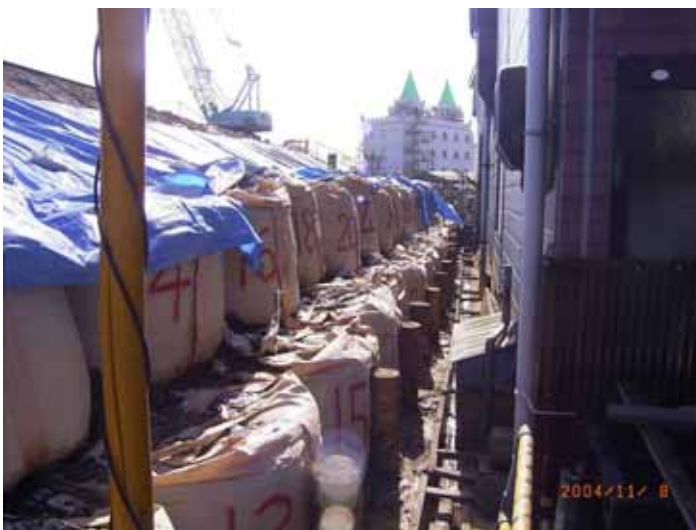
写真5 写真4ののり尻付近の詳細
