## 信濃川右岸堤防 中之島町並木新田

調査日：平成 16 年 10 月 27 日（水）、11 月 8 日（月）

班：地盤土構造マネジメント班 [10 月 27 日：石原、11 月 8 日：古関・石原]

分類別：被災状況

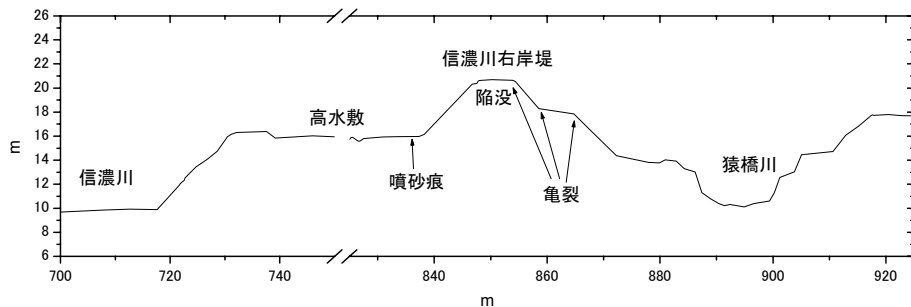
図 1 信濃川右岸 6.5km 堤防断面図（データ：国土交通省北陸地方整備局提供）

信濃川と猿橋川の間にある本堤が約 200m に渡り被災した（図 1、写真 1、2）。調査時点には既に応急復旧済みであった（写真 3）。被害は、亀裂や段差のほか、最大 1 m 程度の天端陥没が生じていた。また、亀裂や段差は、天端から猿橋川側ののり面や小段に多く発生していた。被災区間よりもやや上流にある樋門の堤外地側で噴砂（中砂）が見られた（写真 4）。ただし、樋門近傍の堤防に変状は見られなかった。堤外地側の噴砂は、樋門よりもさらに上流側の無被災箇所の高水敷にむしろ多く見られた（写真 5）。堤内地側には噴砂を確認することはできなかった。

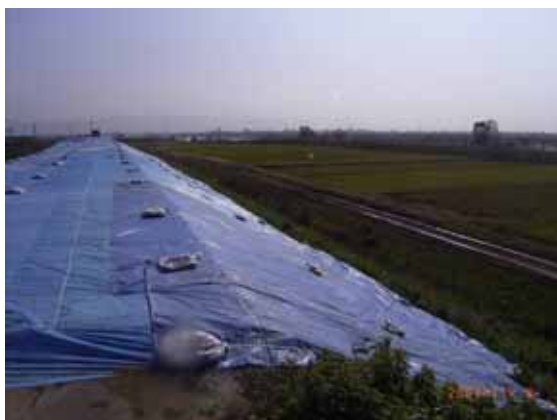
写真3 応急復旧完了後の状況（2004年11月8日）

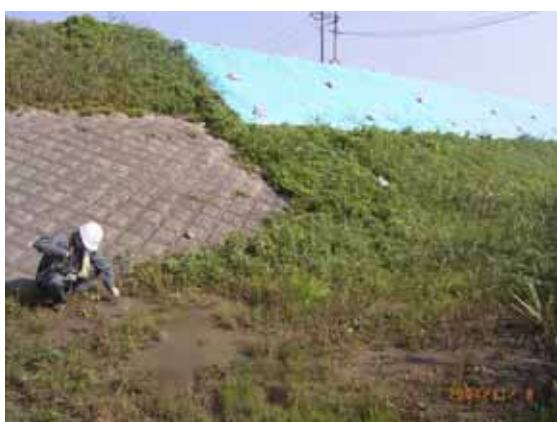
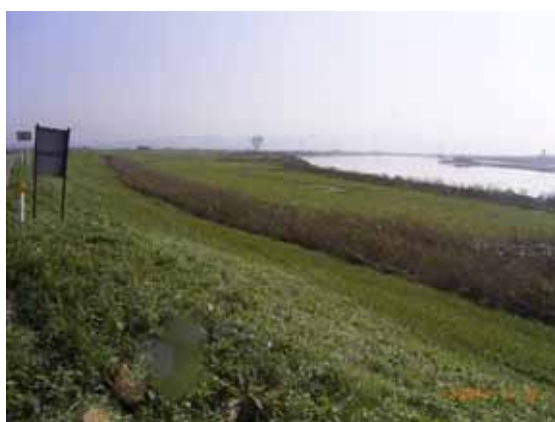
写真5 無被災区間高水敷に見られる

噴砂痕（2004年11月8日）
