信濃川左岸堤防 小千谷市旭橋付近

調査日：平成16年11月8日（月）

班：地盤土構造マネジメント班 [古関・石原]

分類別：被災状況

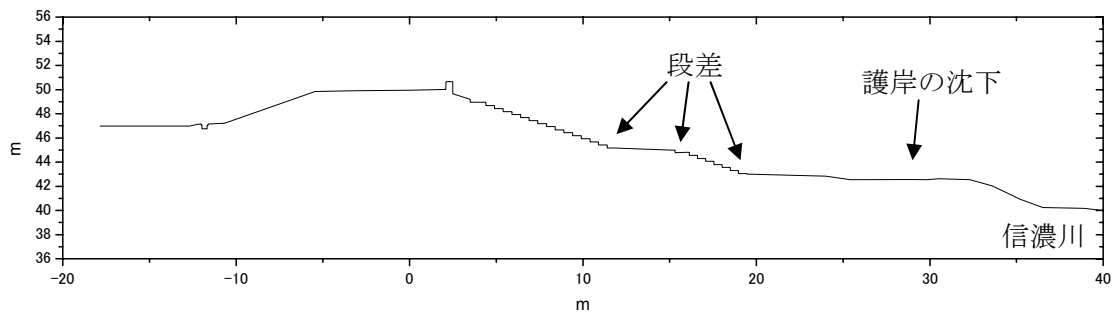
図1 信濃川左岸 34.0km 堤防断面図（データ：国土交通省北陸地方整備局提供）

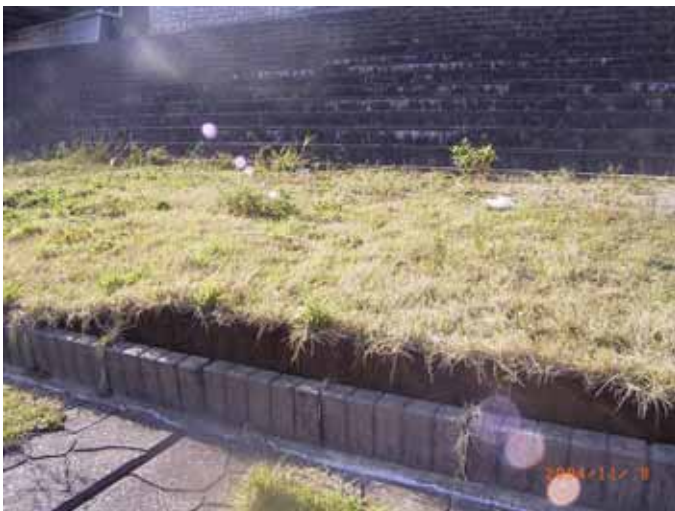
写真1 小段部で生じた段差

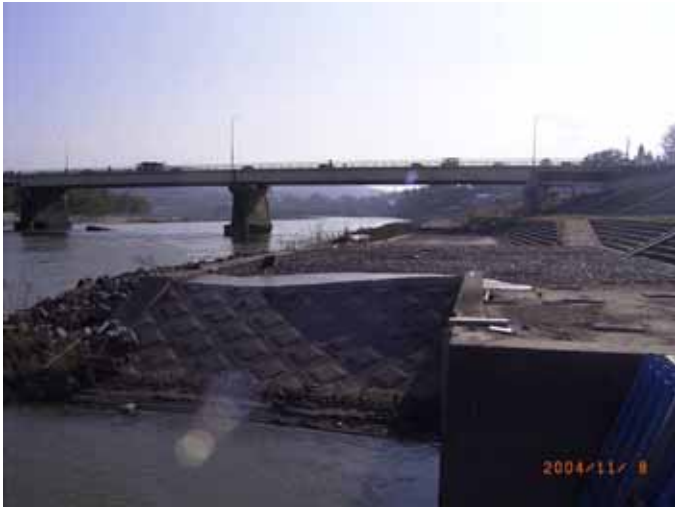
写真2 平張りのコンクリート沈下の復旧状況

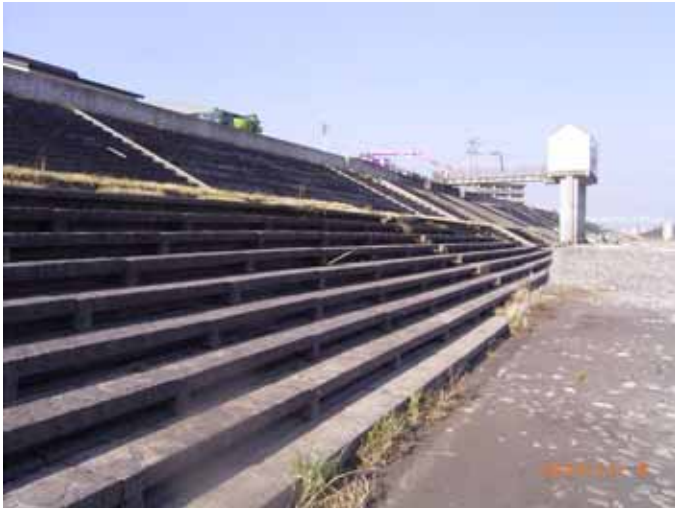
写真3 噴砂？

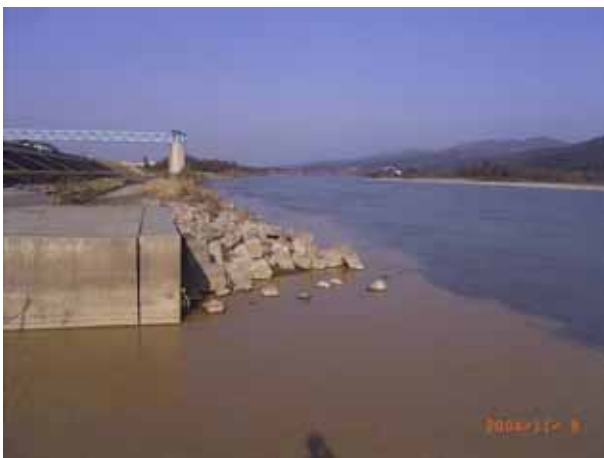
写真4 信濃川本川に流入する褐色排水
