信濃川左岸堤防 小千谷市旭橋北側

調査日：平成 16 年 11 月 8 日（月）

班：地盤土構造マネジメント班 [古関・石原]

分類別：被災状況

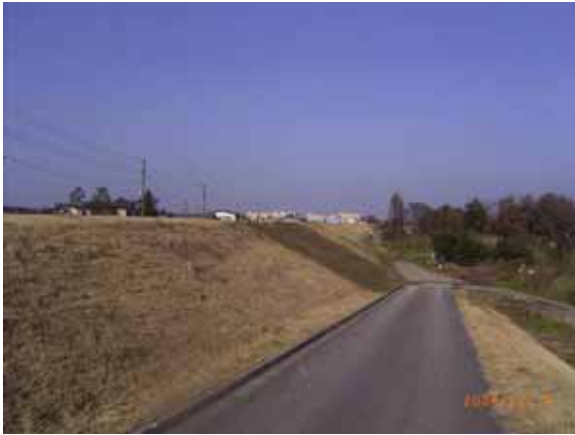
写真 1 土堤（堤外地側）

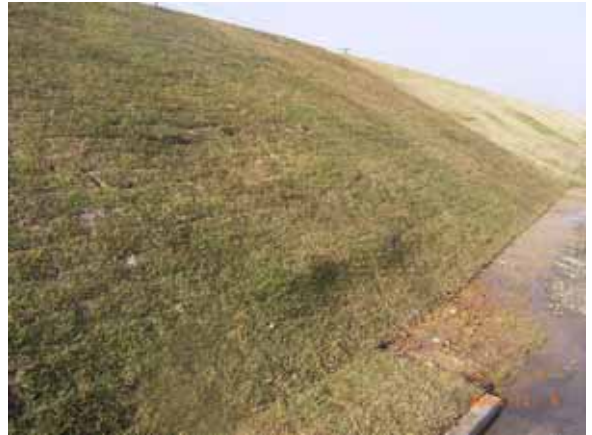
写真 1 のような土堤のうち堤外地側底部より湧水のある箇所が部分的にはらみ出していた（写真 2）。堤内地側も対応する箇所でもり面のすべり及びはらみ出しが確認された（写真 3）。湧水は常時からあったとのことであるが、原因は不明である。近くの浄水場は復旧工事中であった（写真 4）。

写真 2 湧水箇所でのはらみ出し(堤外地側)

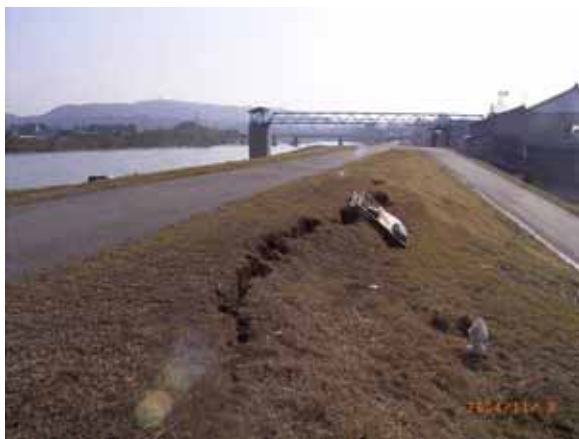
写真 3 湧水箇所でのすべり(堤内地側)

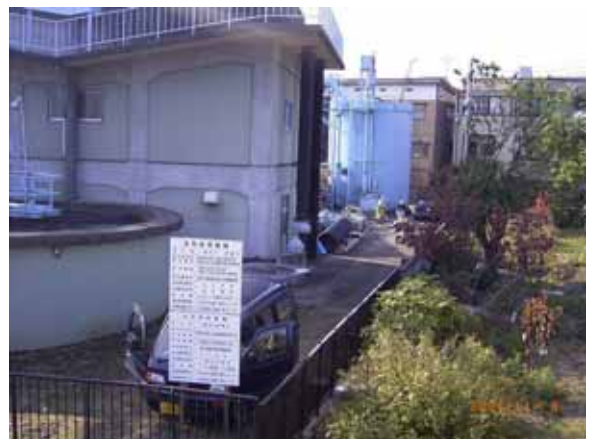
写真 4 浄水場における復旧工事
