信濃川左岸堤防 小千谷市茶郷川樋門 小千谷大橋南側

調査日：平成 16 年 11 月 8 日（月）

分類別：被災状況

キーワード別：河川堤防、液状化

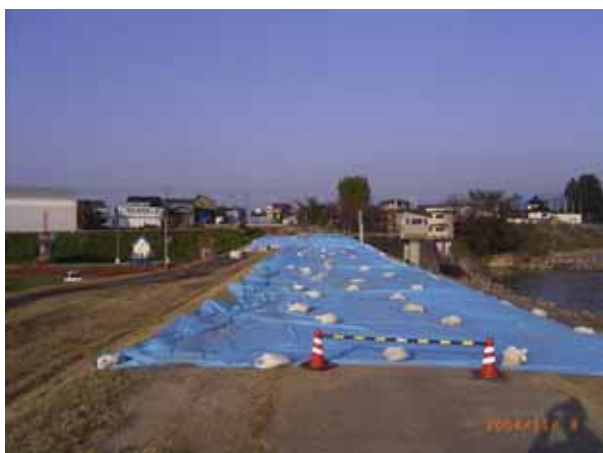
写真 1 応急復旧済みの土堤

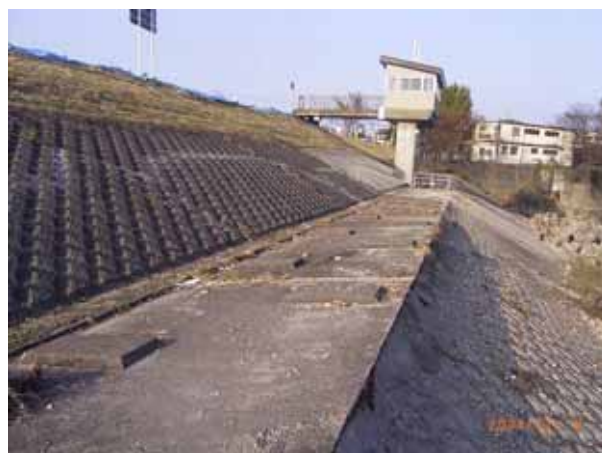
写真 2 補修済みのコンクリート護岸

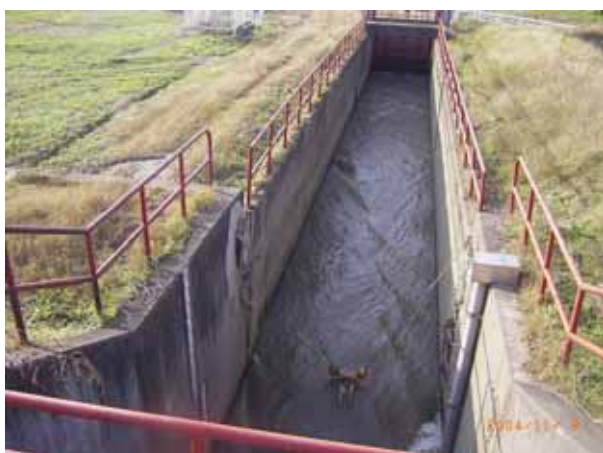
写真 3 樋門の堤内地側水路の破損

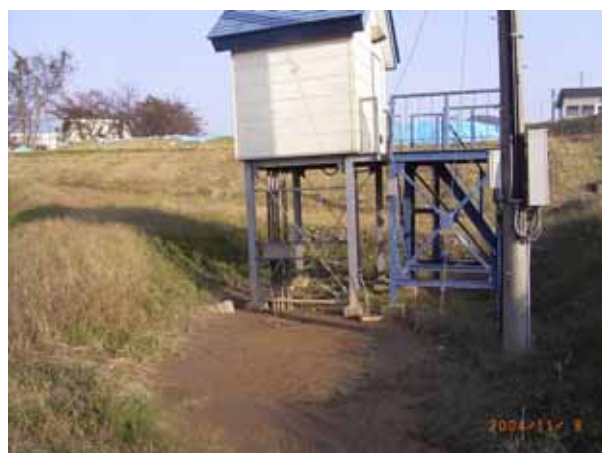
写真 3 堤内地側で見られた大規模な噴砂
