太田川堤防、長岡市村松町

調査日：平成 16 年 11 月 8 日（月）

班：地盤土構造マネジメント班 [古関・石原]

分類別：被災状況

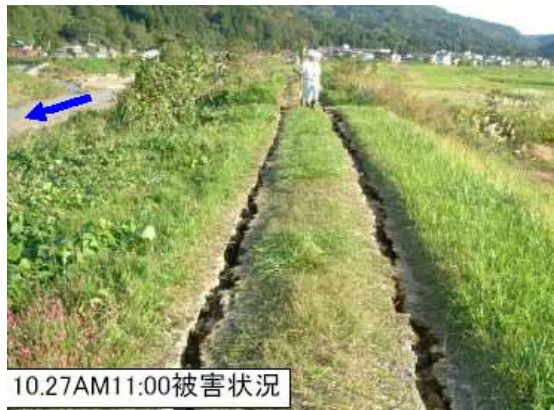
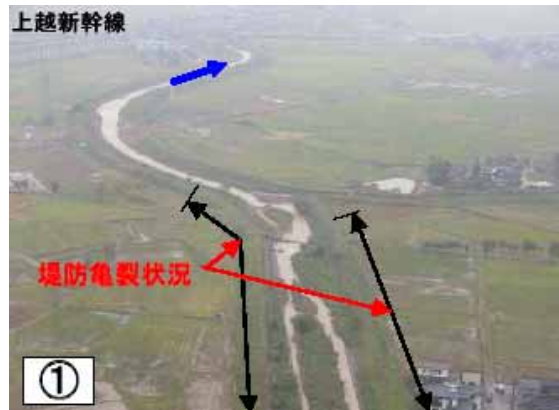
写真 1 土堤の被害状況と被災位置（新潟県土木部河川管理課の HP：http://www.pref.niigata.jp/dobokubu/sosiki/honcho/kak/kak_s/kak_s.html による）

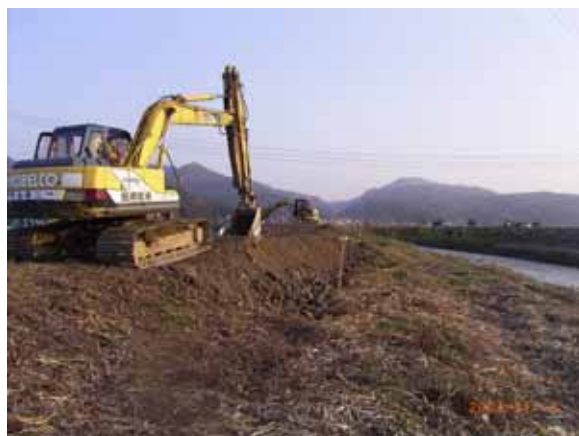
応急本工事(堤防切り返し)

H. W. L まで切り返す

図 1 応急工事の概要（新潟県土木部河川

管理課の HP による）

写真 2 応急工事の実施状況

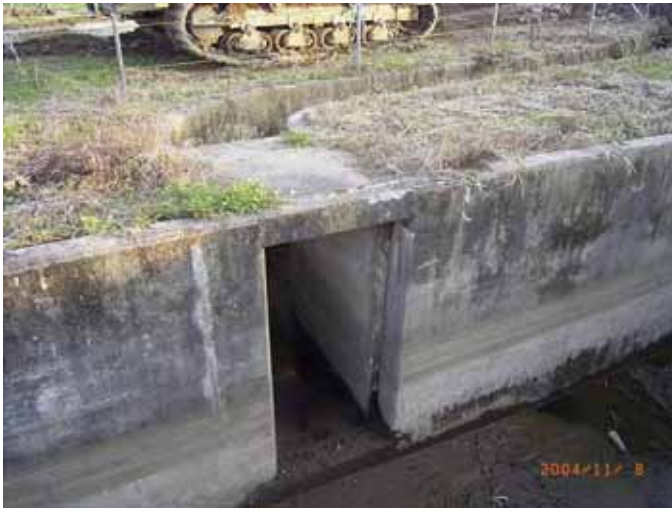
写真3 樋管への取り付け水路の変位（写真の右側が堤防側）

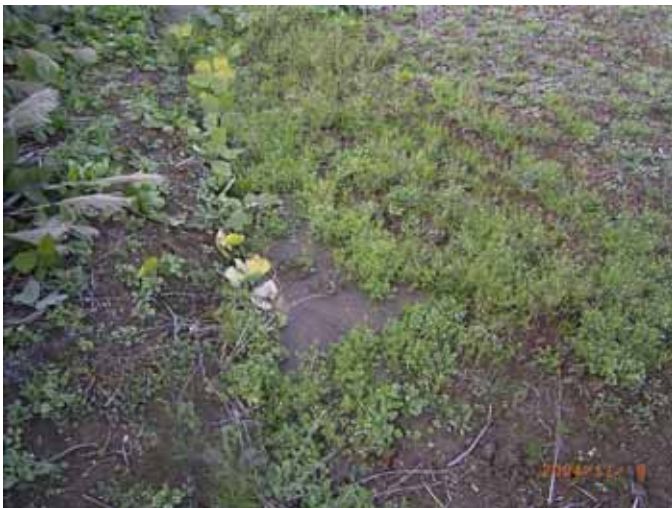
写真4 堤内地側水田に見られた噴砂

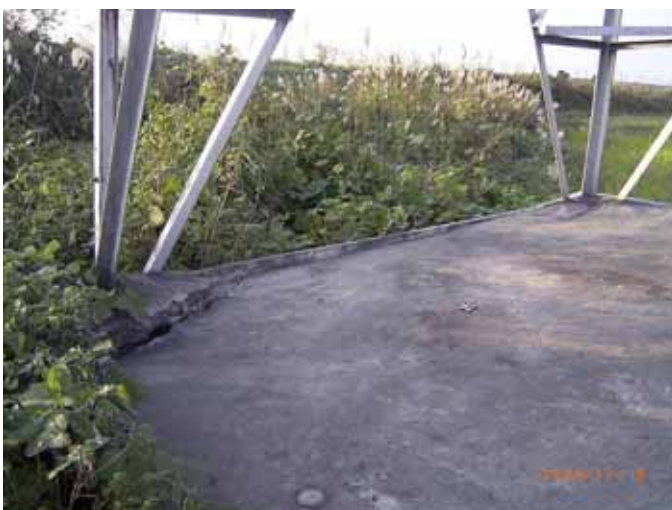
写真5 送電鉄塔基礎上板の沈下
